**INTERVENTI DI RISTRUTTURAZIONE E RECUPERO FUNZIONALE
DELLA CHIESA PARROCCHIALE "SAN GIOVANNI BATTISTA"
DI MOGLIA (MN) A SEGUITO DEGLI EVENTI SISMICI DEL MAGGIO 2012**

PROGETTO ESECUTIVO

PROGETTO DI RESTAURO RELAZIONE E SCHEDE

PROGETTO DI RESTAURO CONSERVATIVO

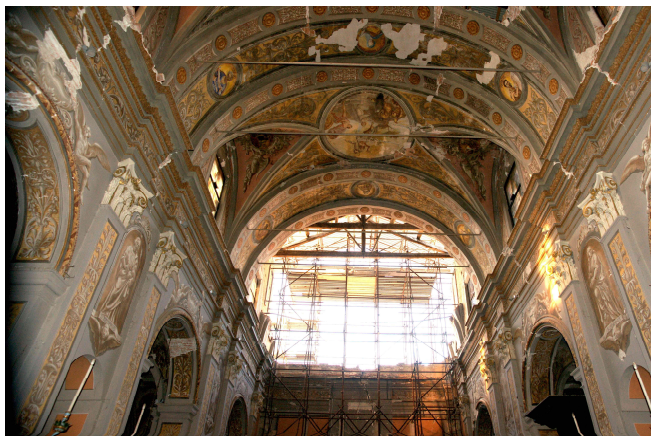
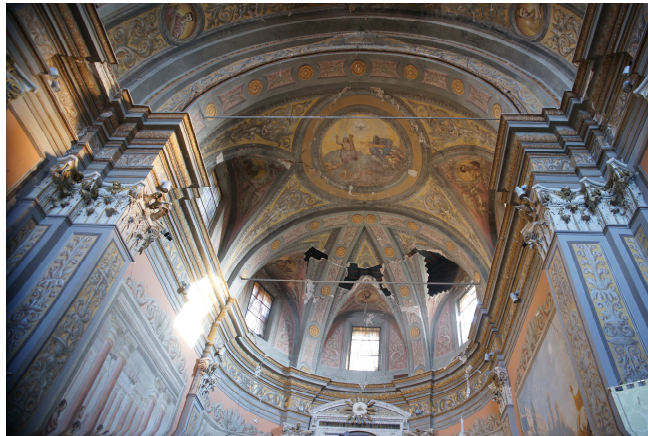
Interno lesionato: Controfacciata e Abside

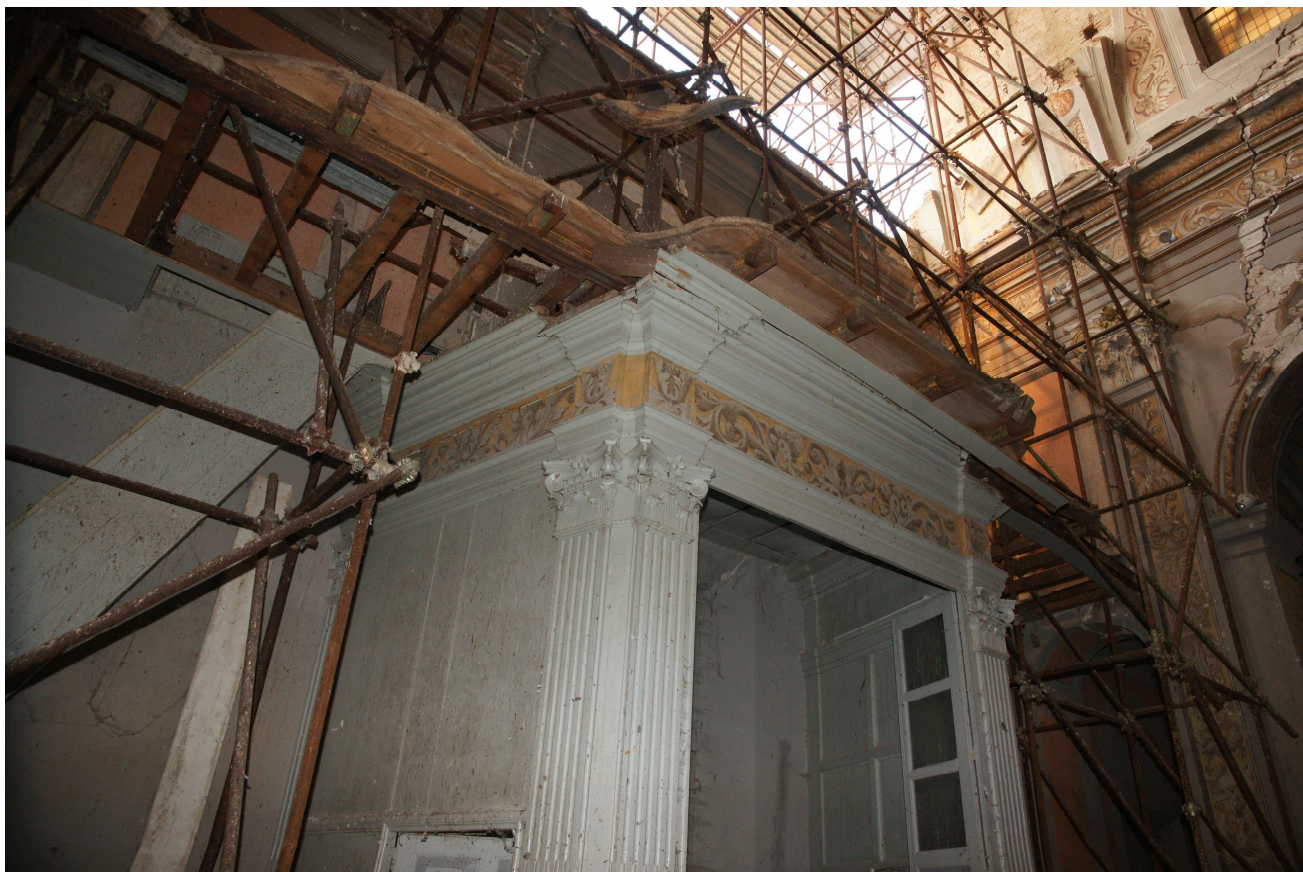
Particolare della bussola d'ingresso e la totale distruzione in alto della zona organo.

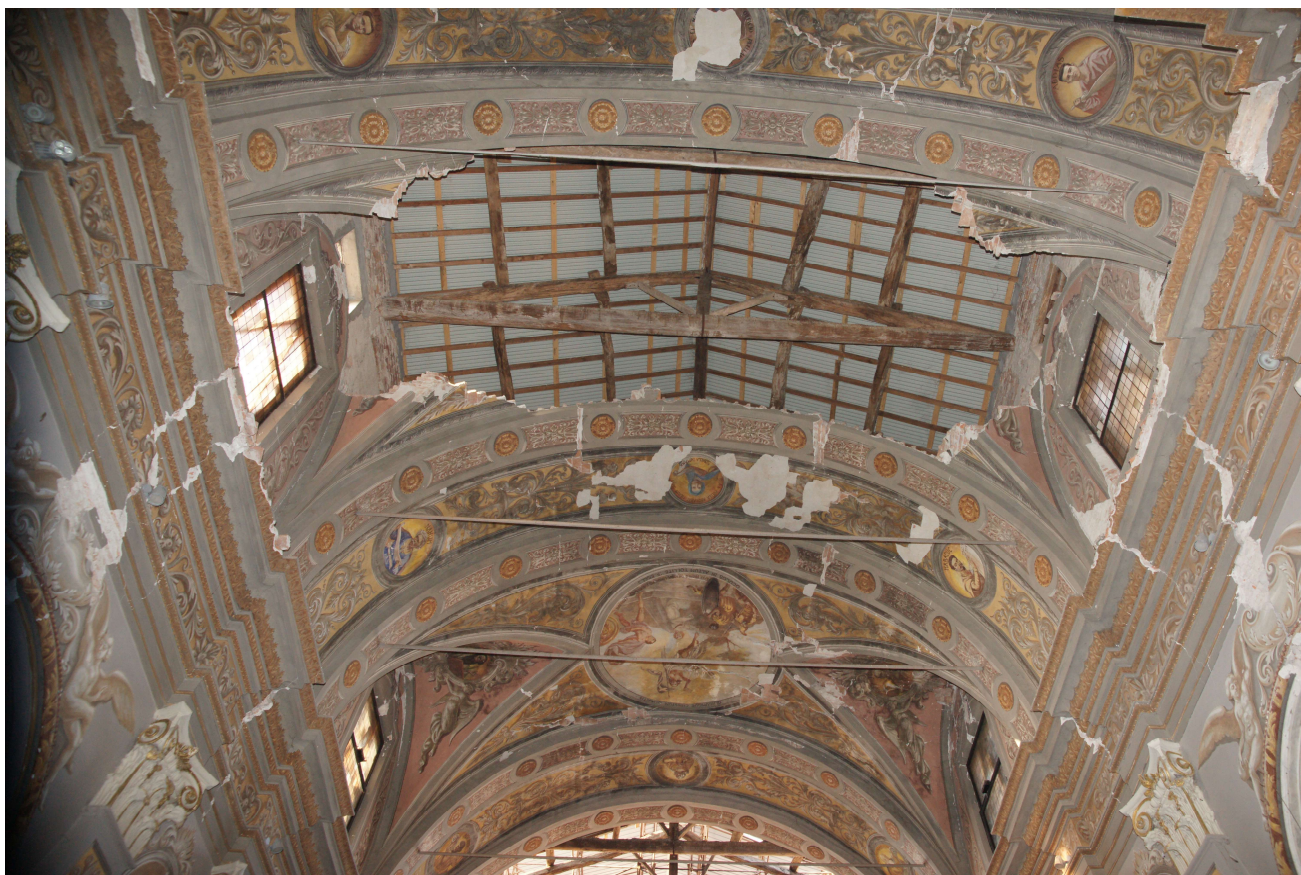
Navata centrale verso l'ingresso: Lesioni nella volta con caduta dell'arco a crociera della prima campata (in fondo, assieme alla parte superiore della facciata) e dell'ultima crociera prima dell'arco trionfale del presbiterio.

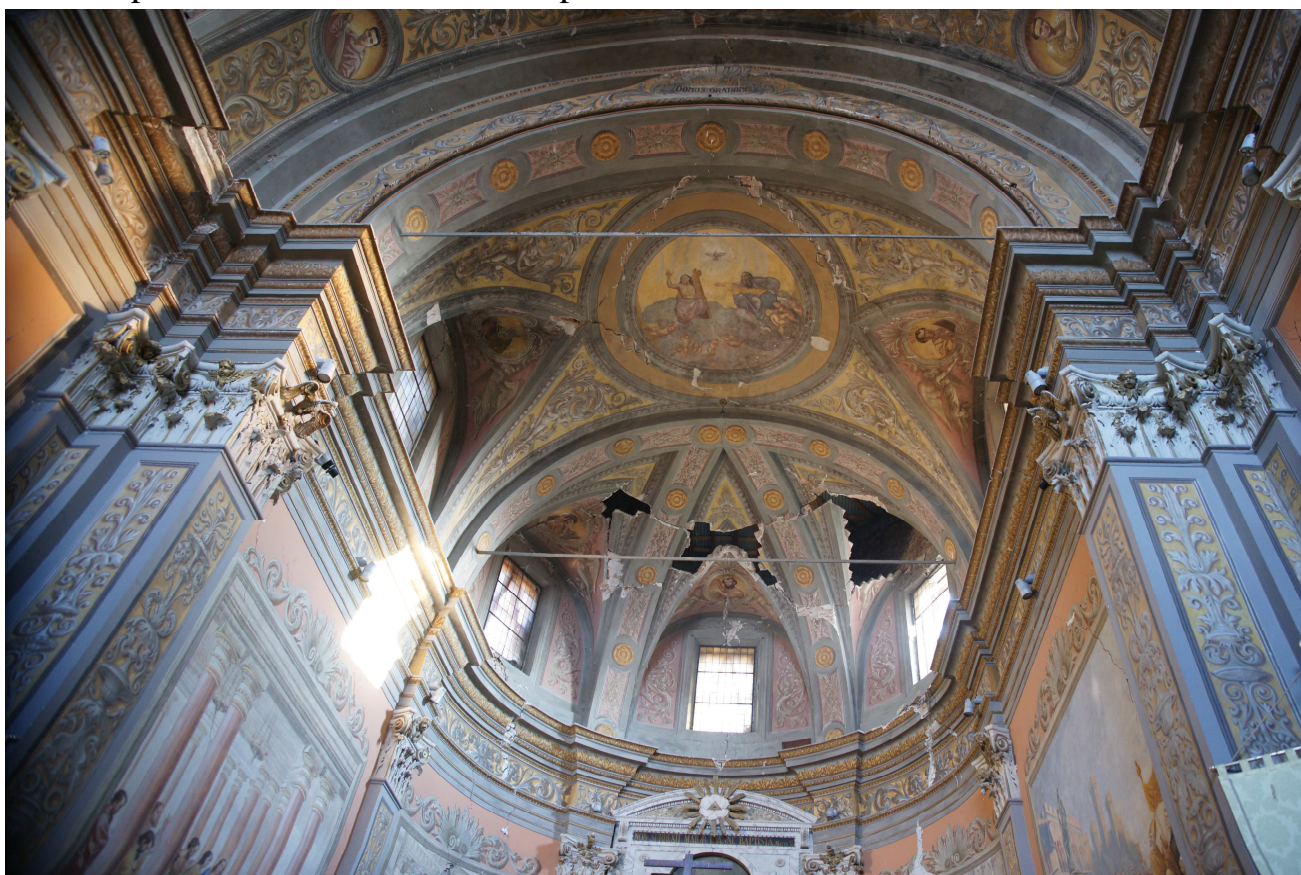
Presbiterio e abside. Cadute di parte della volta dell'abside – Fessurazioni che si diffondono su tutte le superfici anche sottostanti.

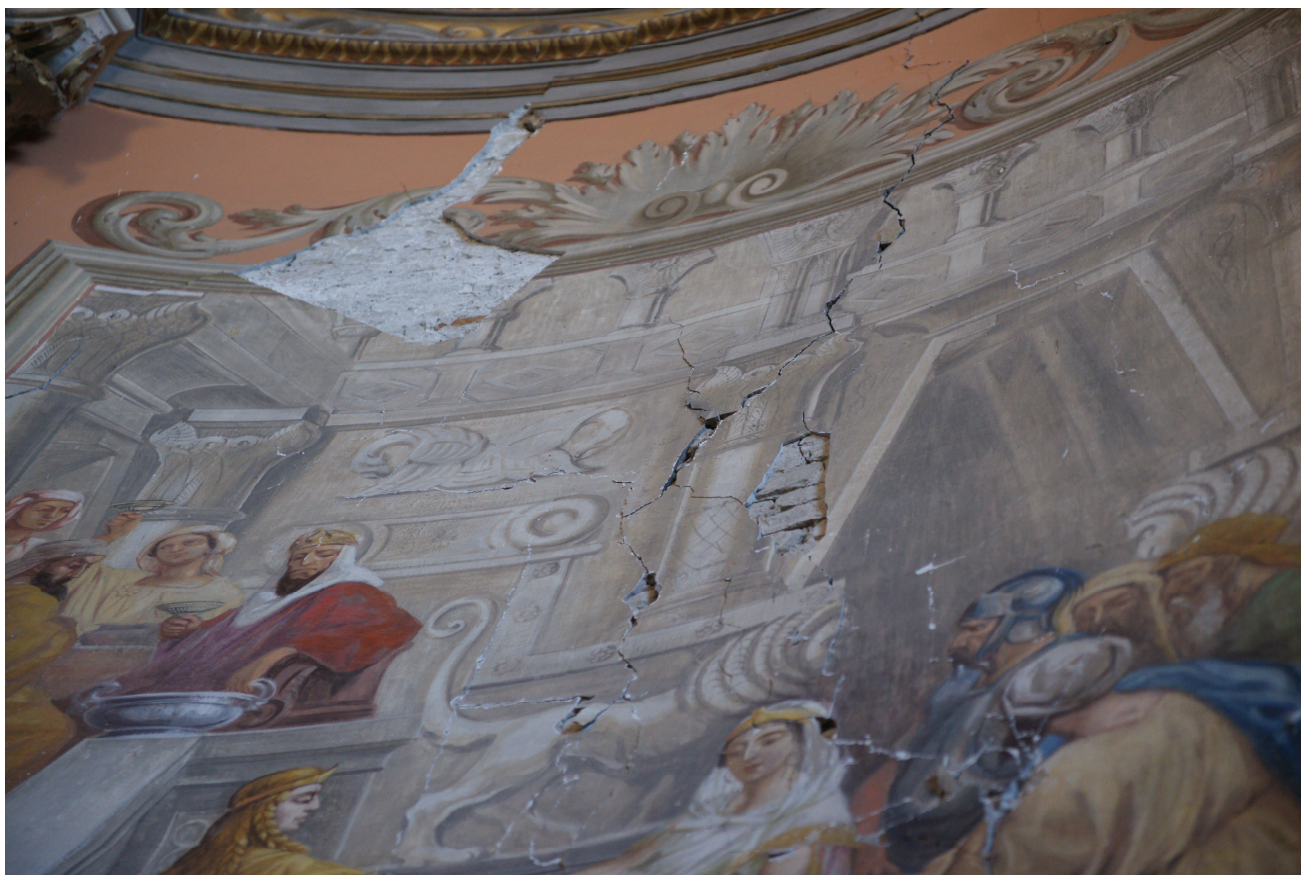
Parete abside, part. zona di destra. Diffuse cadute di intonaco e fessurazioni.

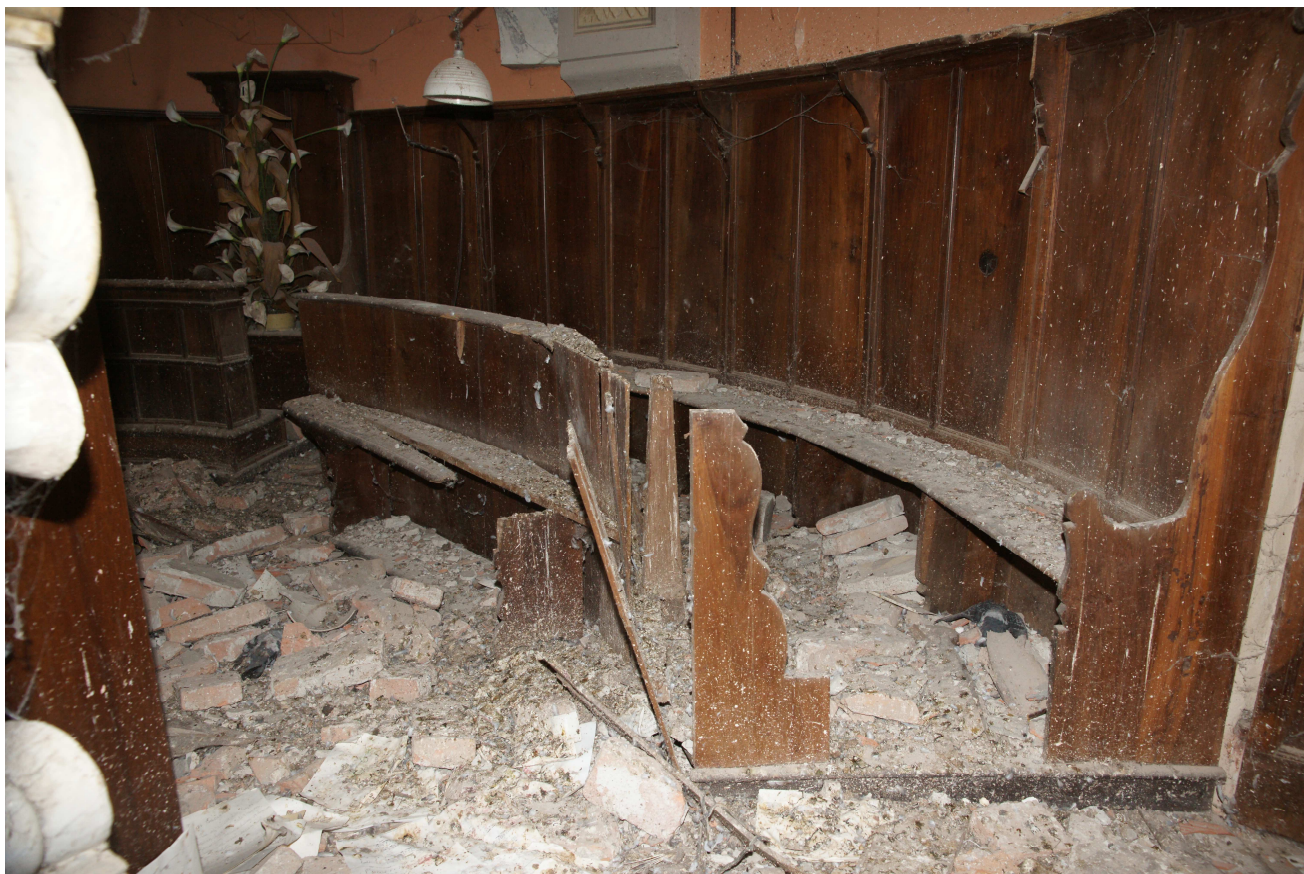
Presbiterio / abside, coro ligneo. Danni da caduta di mattoni e calcinacci, a terra anche accumulo di guano.

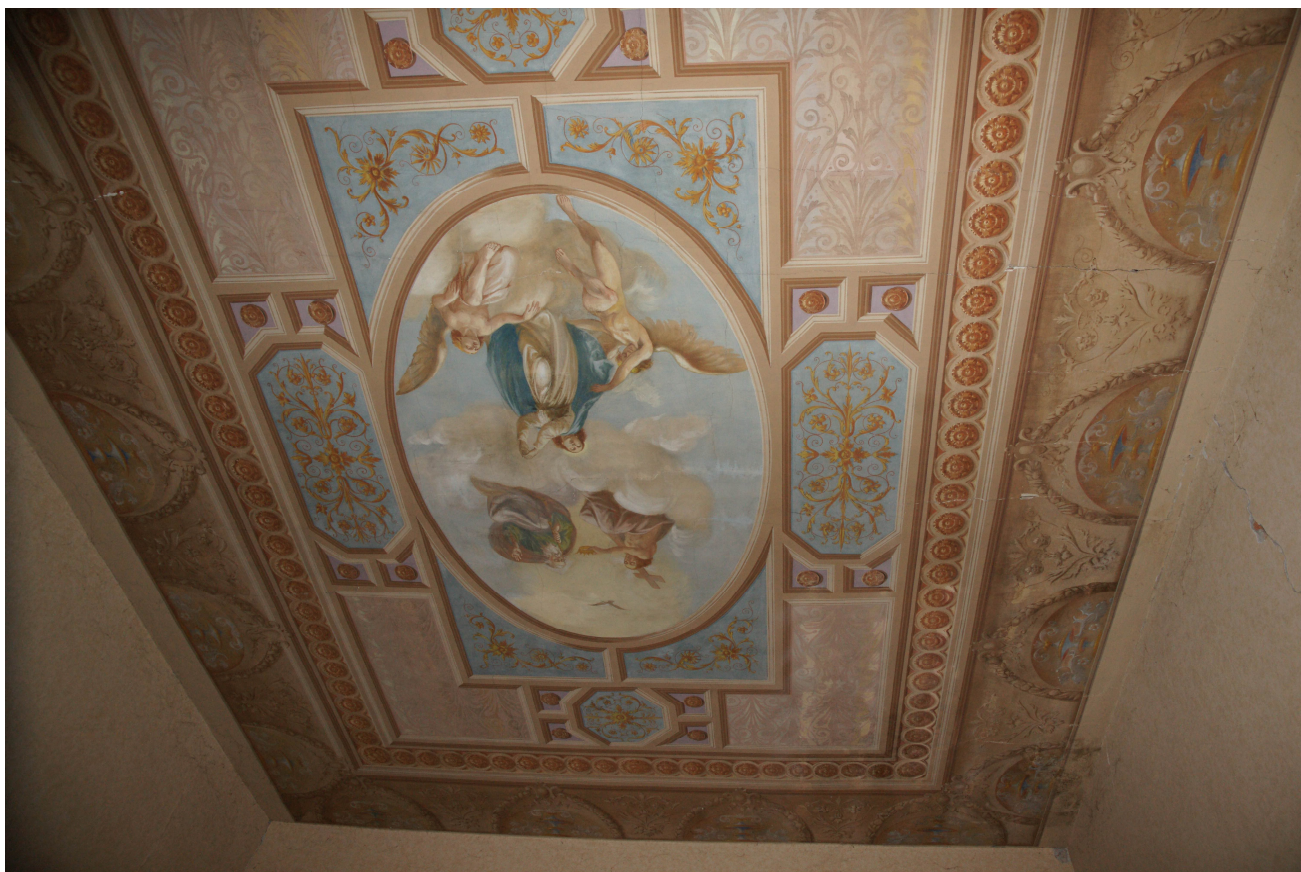
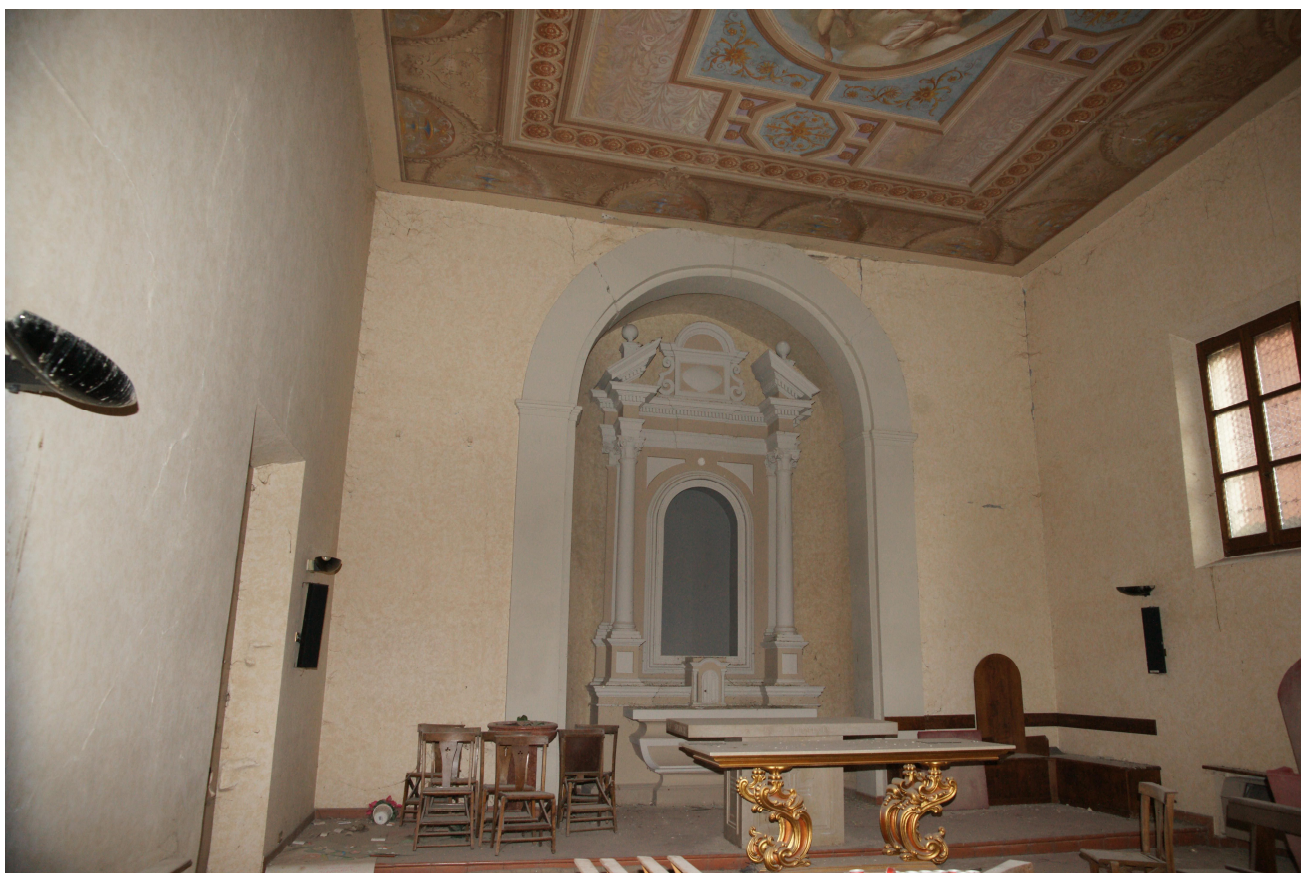
Cappella. Soffitto decorato su incannucciato, fessurazioni e modeste cadute di colore. Le pareti, coloritura moderna, hanno fessurazioni moderate, di cui le più gravi nella parete dell'ancona muraria e in stucco.

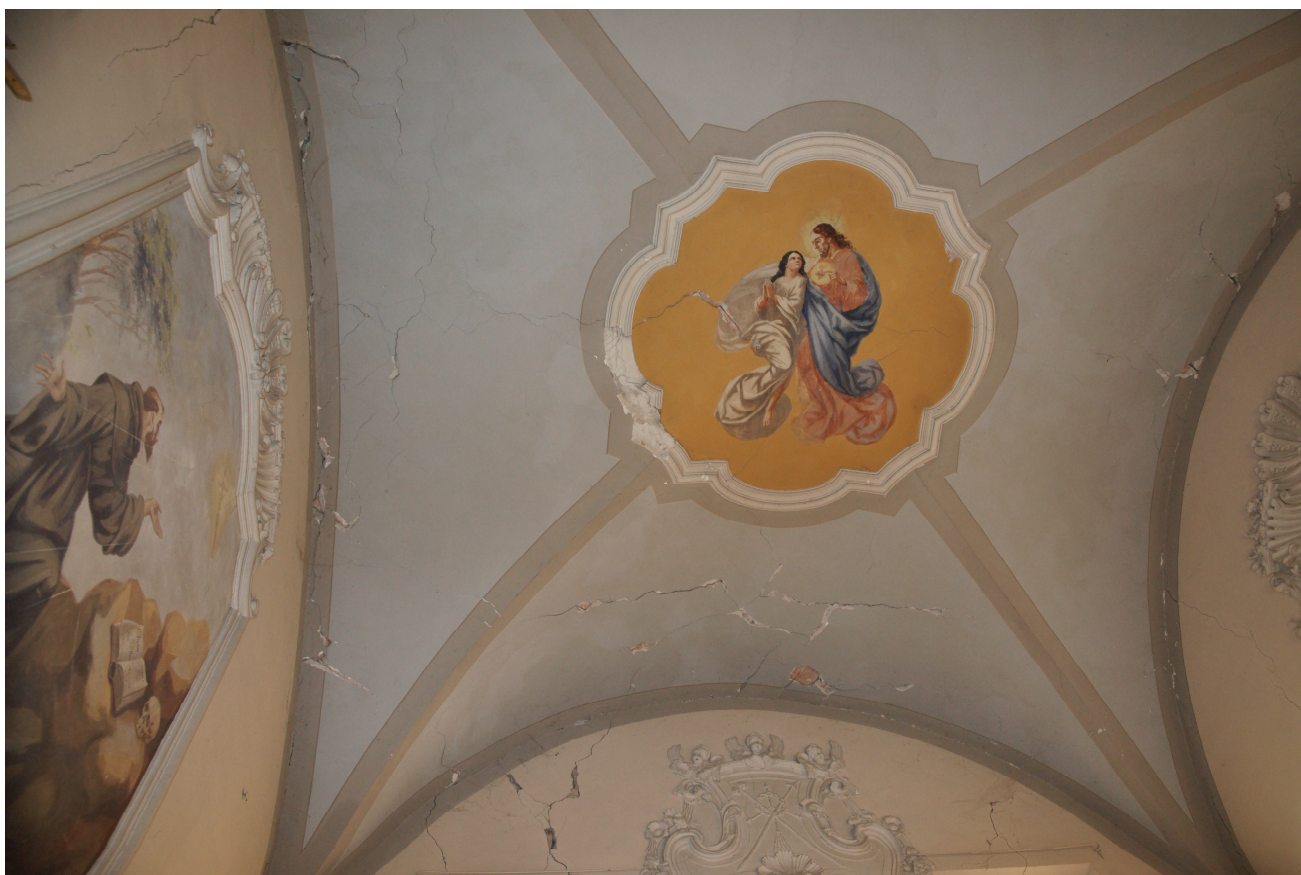
Sacrestia. Soffitto a crociera in mattoni, fessurazioni e modeste cadute di colore. Le pareti, coloritura moderna, hanno fessurazioni diffuse.

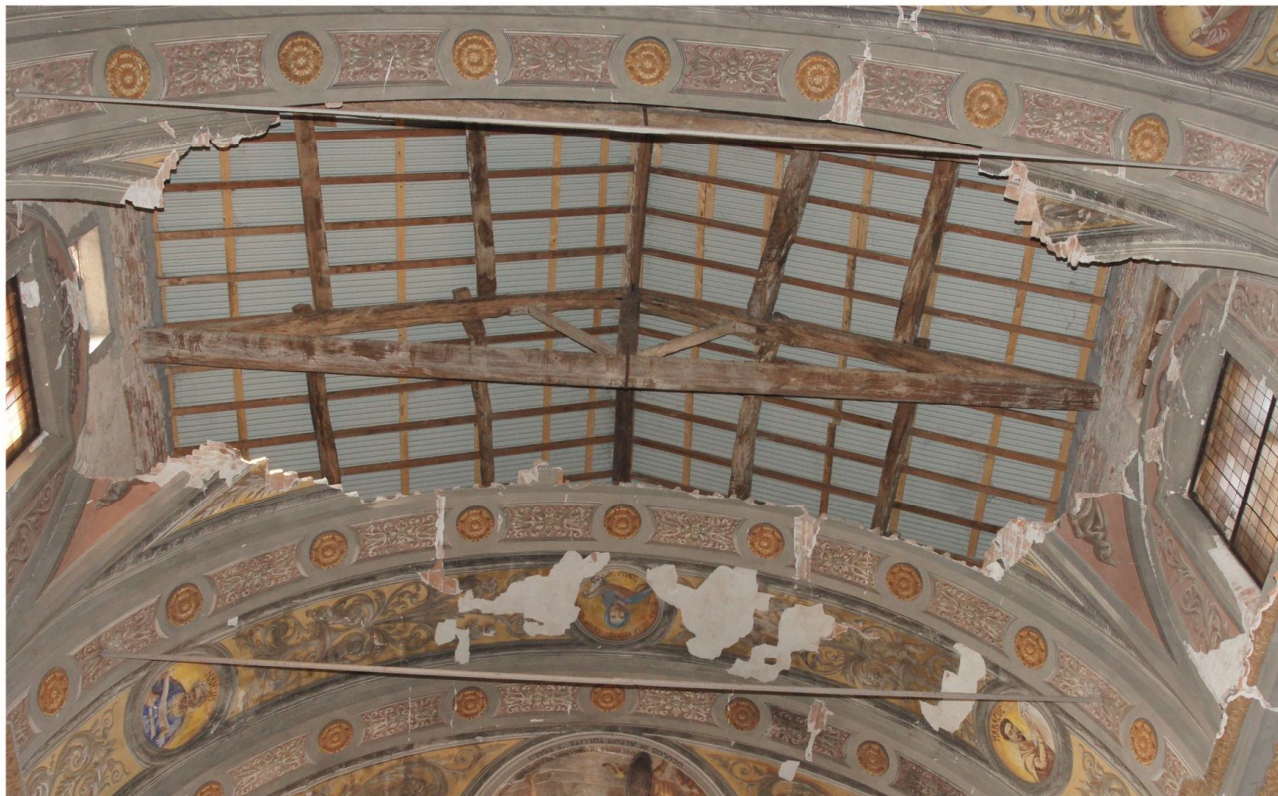
● Localizzazione: volta in muratura navata centrale

Degradazione che si manifesta con la formazione di soluzioni di continuità nel materiale e che può implicare lo spostamento reciproco delle parti.

Messa in sicurezza e rifacimento murario delle parti cadute. Consolidamento degli strati di intonaco interessati da fessurazioni, sollevamenti o distacchi degli strati pittorici o stucchi e/o intonachino dal tessuto murario, mediante sigillatura delle fessurazioni; , ove possibile pulitura per aspirazione delle cavità, iniezioni di Ledam TA1. e iniezioni nelle fessurazioni maggiori di Micolime Novecento - Volteco. Stuccatura con malta a base di calce naturale tipo Tassullo (NHL5) e inerti di sabbia e polvere di marmo – (tipo Cepro fine). Integrazione pittorica eseguita ad acquerello e/o tempera con pigmenti stabili di ottima qualità, velature sottotono nelle cadute o abrasioni e integrazione a puntinato o velatura nelle nuove stuccature con eventuale ricostruzione nelle lacune interpretabili.

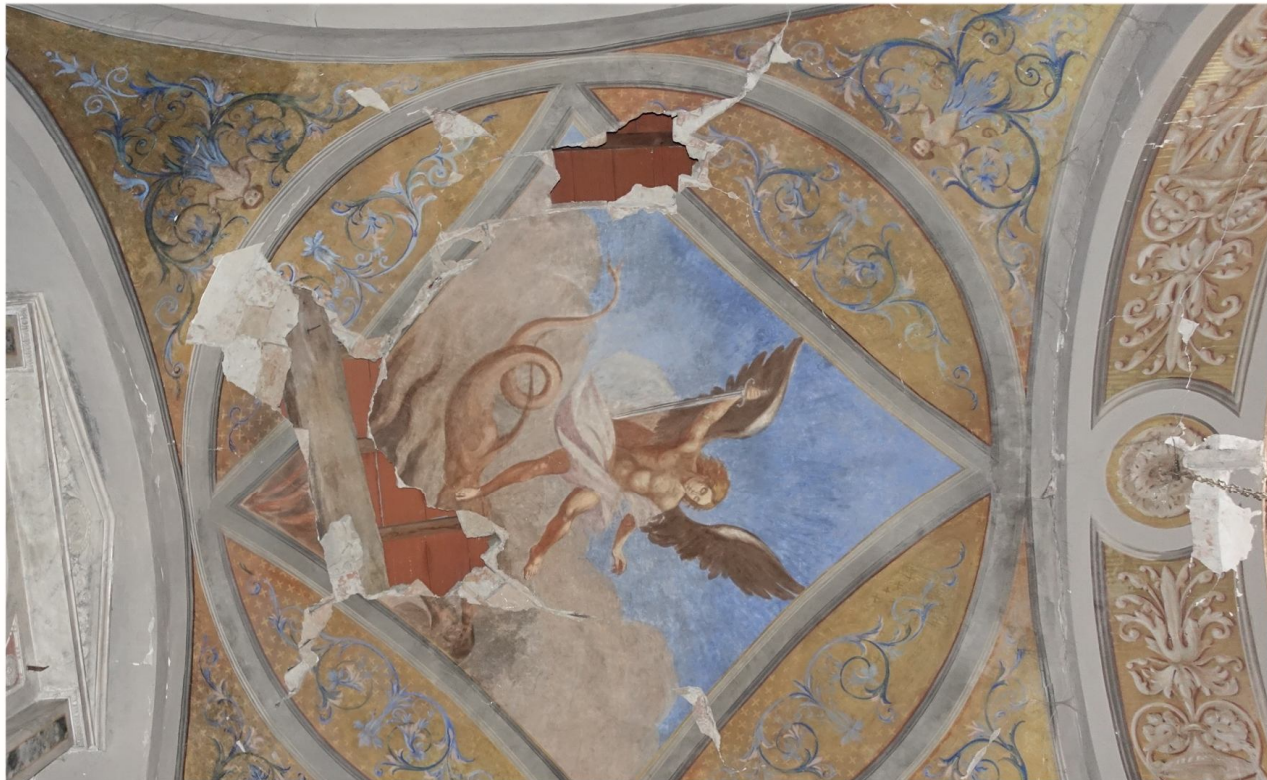
| Documentazione fotografica | | ● Localizzazione: volta in muratura Prima Cappella a DX |

| Strati di supporto e pittorici | Distacchi, degli strati di supporto di intonaco e intonachino fino a quello pittorico con sollevamenti e cadute. Detti strati sono aggrappati a una struttura in mattoni. | |
| generalizzata | Degradazione che si manifesta con la formazione di soluzioni di continuità nel materiale e che può implicare lo spostamento reciproco delle parti. (Causa: eventi sismici 2012) | |

| Messa in sicurezza e rifacimento murario delle parti cadute. Consolidamento degli strati di intonaco interessati da fessurazioni, sollevamenti o distacchi degli strati pittorici o stucchi e/o intonachino dal tessuto murario, mediante sigillatura delle fessurazioni; , ove possibile pulitura per aspirazione delle cavità, iniezioni di Ledam TA1. e iniezioni nelle fessurazioni maggiori di Micoline Novecento - Volteco. Stuccatura con malta a base di calce naturale tipo Tassullo (NHL5) e inerti di sabbia e polvere di marmo – (tipo Cepro fine). Integrazione pittorica eseguita ad acquerello e/o tempera con pigmenti stabili di ottima qualità, velature sottotono nelle cadute o abrasioni e integrazione a puntinato o velatura nelle nuove stuccature con eventuale ricostruzione nelle lacune interpretabili. | | |

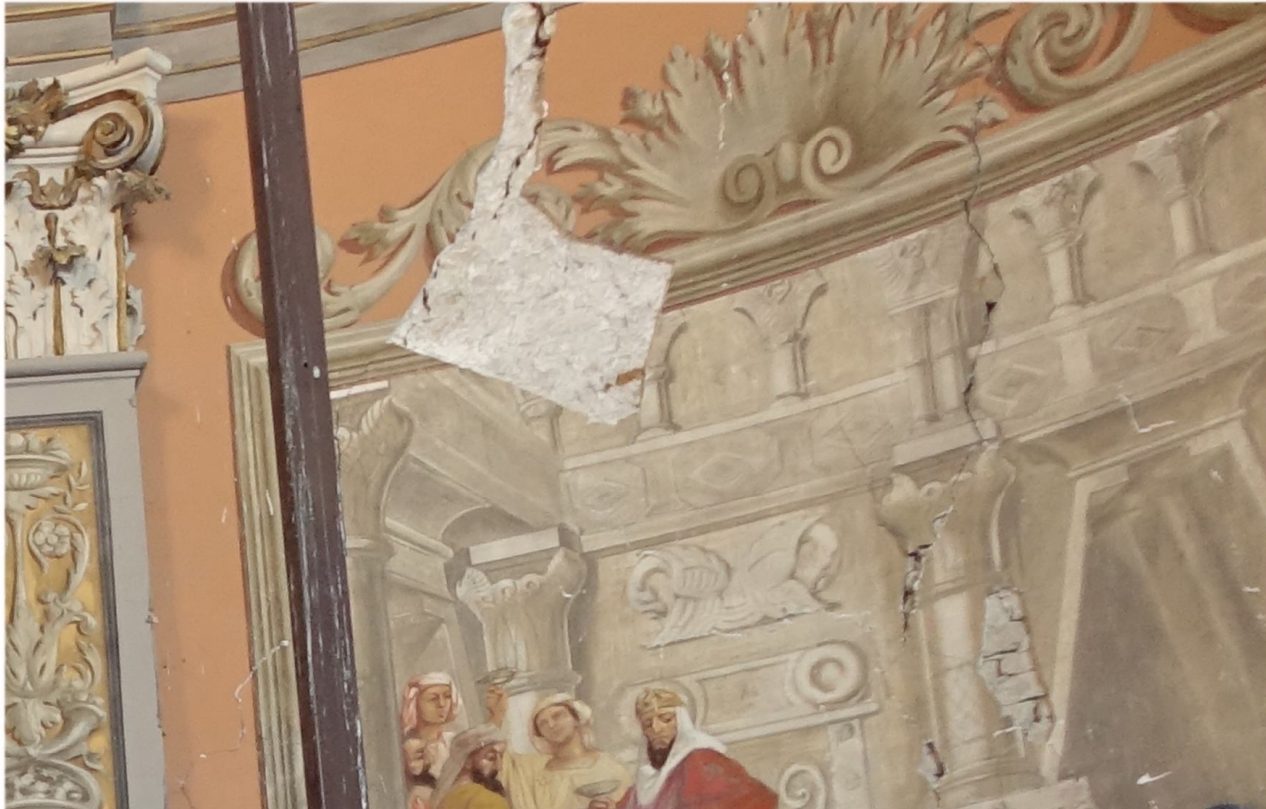
| Documentazione fotografica | | ● Localizzazione: Abside, parete di destra - part. |

| Intonaci e strati pittorici | Cadute degli strati pittorici o di intonaco che mettono in luce gli strati sottostanti. | |
| alta | Caduta e perdita di parti di un dipinto murale, con messa in luce degli strati di intonaco più interni o del supporto. (Causa: eventi sismici 2012) | |

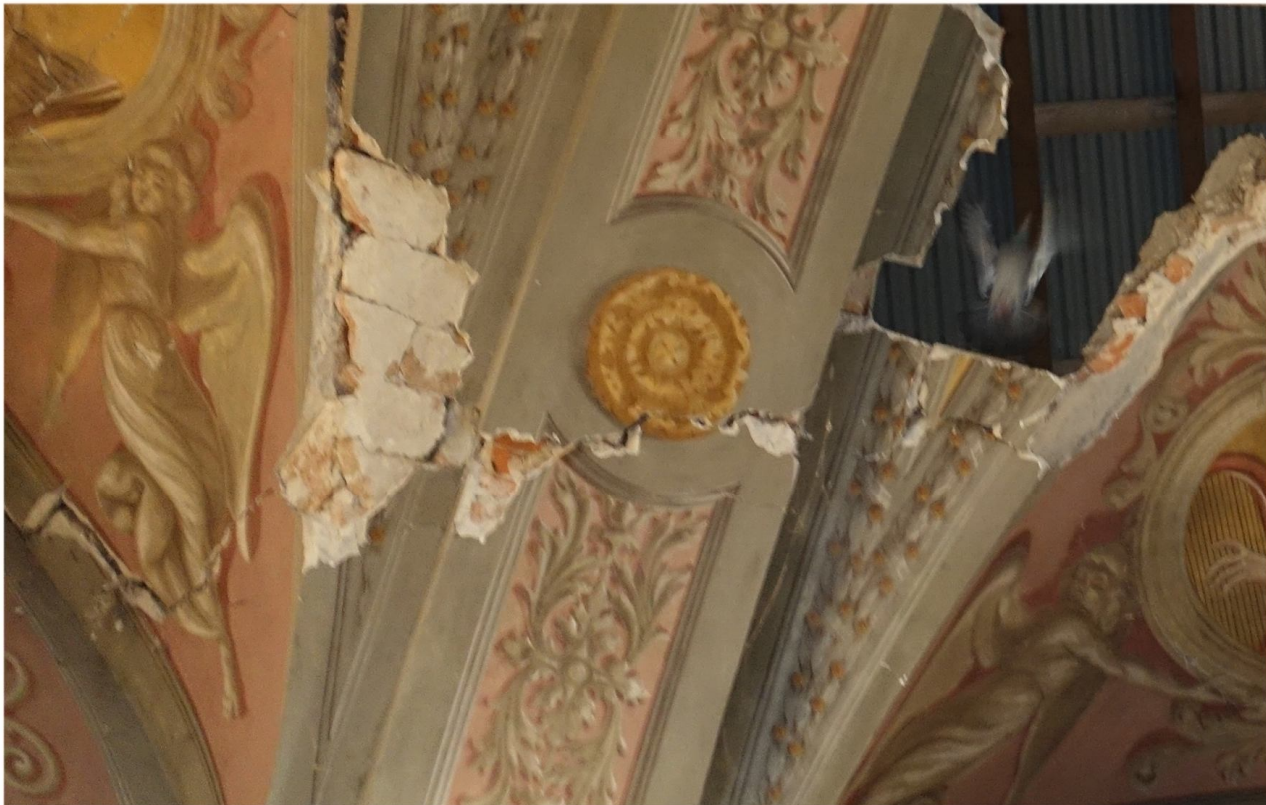
| Documentazione fotografica | | ● Localizzazione: Abside, volta- part. |

| Intonaci e strati pittorici | Cadute degli strati pittorici o di intonaco che mettono in luce gli strati sottostanti. | |
| alta | Caduta e perdita di parti di un dipinto murale, con messa in luce degli strati di intonaco più interni o del supporto. (Causa: eventi sismici 2012) | |

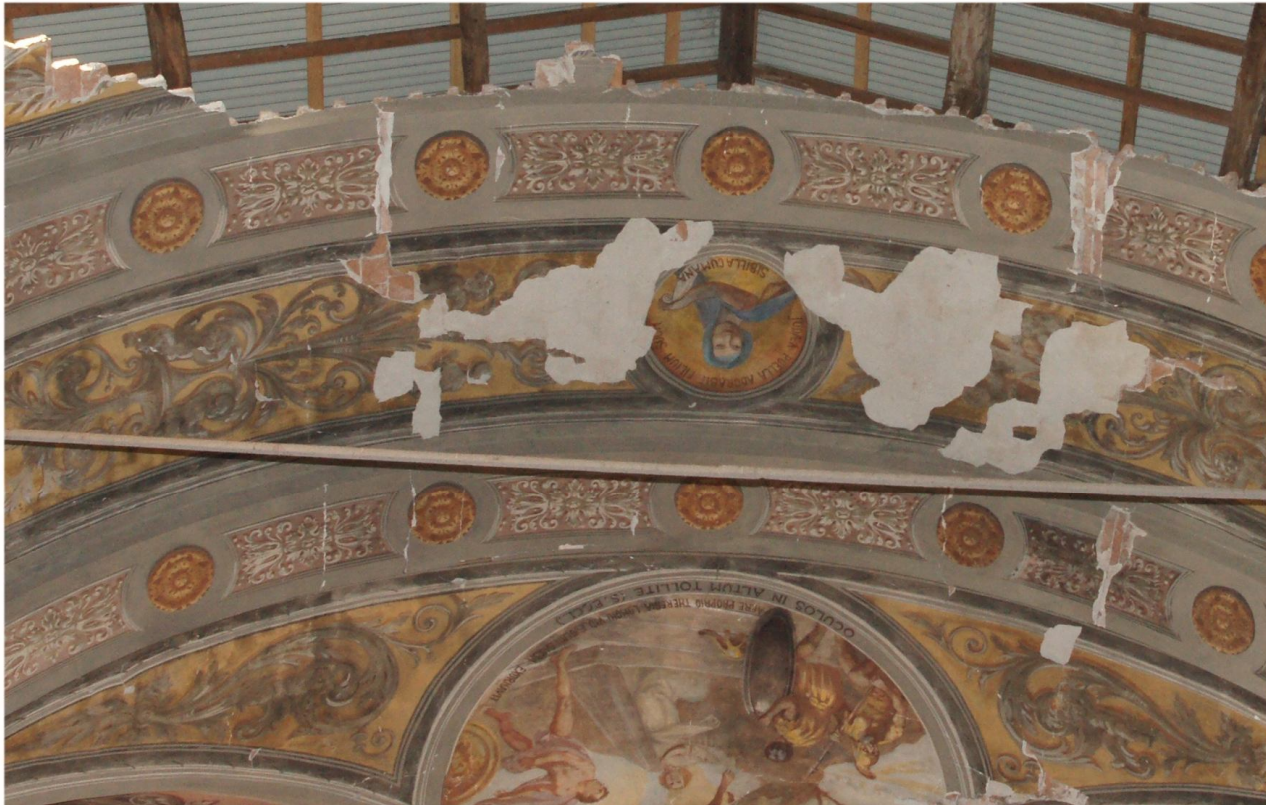
| Documentazione fotografica | | ● Localizzazione: Navata centrale, volta- part. |

| Intonaci e strati pittorici | Cadute degli strati pittorici o di intonaco che mettono in luce gli strati sottostanti. | |
| alta | Caduta e perdita di parti di un dipinto murale, con messa in luce degli strati di intonaco più interni o del supporto. (Causa: eventi sismici 2012) | |

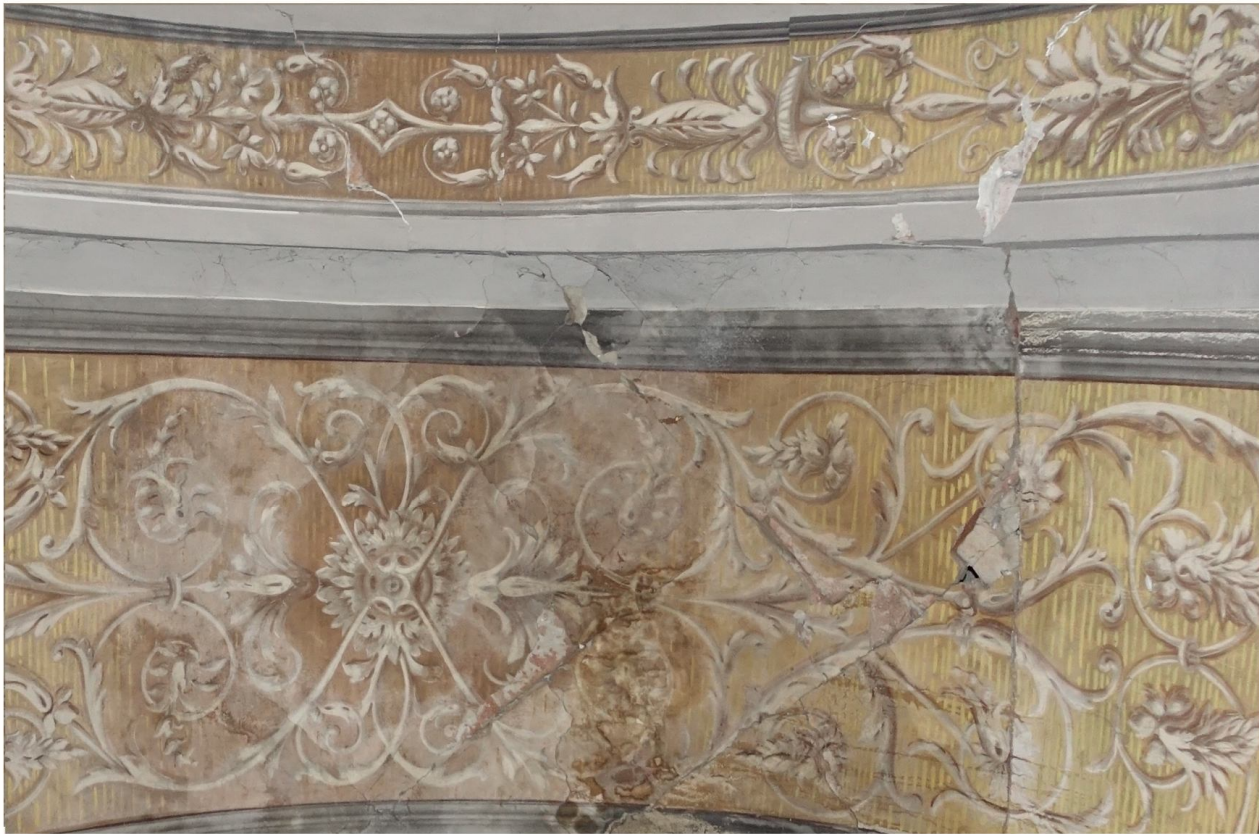
| Documentazione fotografica | | ● Localizzazione: Navata di SX, arcone fra la II° e III° Cappella. |

| Materiali interessati Intonaci preparatori e di finitura | Effetti visibili Solo raramente visibili sollevamenti e deformazioni dell'intonaco; normalmente riscontrabile mediante leggera percussione dell'intonaco. | |
| Diffusione Generalizzata | Definizione Normal Soluzione di continuità tra strati superficiali del materiale, sia tra loro che rispetto al substrato; prelude in genere alla caduta degli strati stessi. | |

| Operazione di restauro Fissaggio della pellicola pittorica polverizzata mediante stesura a dispersione di una soluzione a base di Primal (3/5%) disciolto in acqua e alcool. Al termine dell'operazione si procederà ad un accurato tamponamento delle parti per rimuovere l'eventuale eccesso superficiale della sostanza. Consolidamento degli strati di intonaco interessati da fessurazioni, sollevamenti o distacchi degli strati pittorici o stucchi e/o intonachino dal tessuto murario, mediante sigillatura delle fessurazioni; , ove possibile pulitura per aspirazione delle cavità, iniezioni di Ledam TA1 e iniezioni nelle fessurazioni maggiori di Micoline Novecento - Volteco. Stuccatura con malta a base di calce naturale tipo Tassullo (NHL5) e inerti di sabbia e polvere di marmo – (tipo Cepro fine). | | |

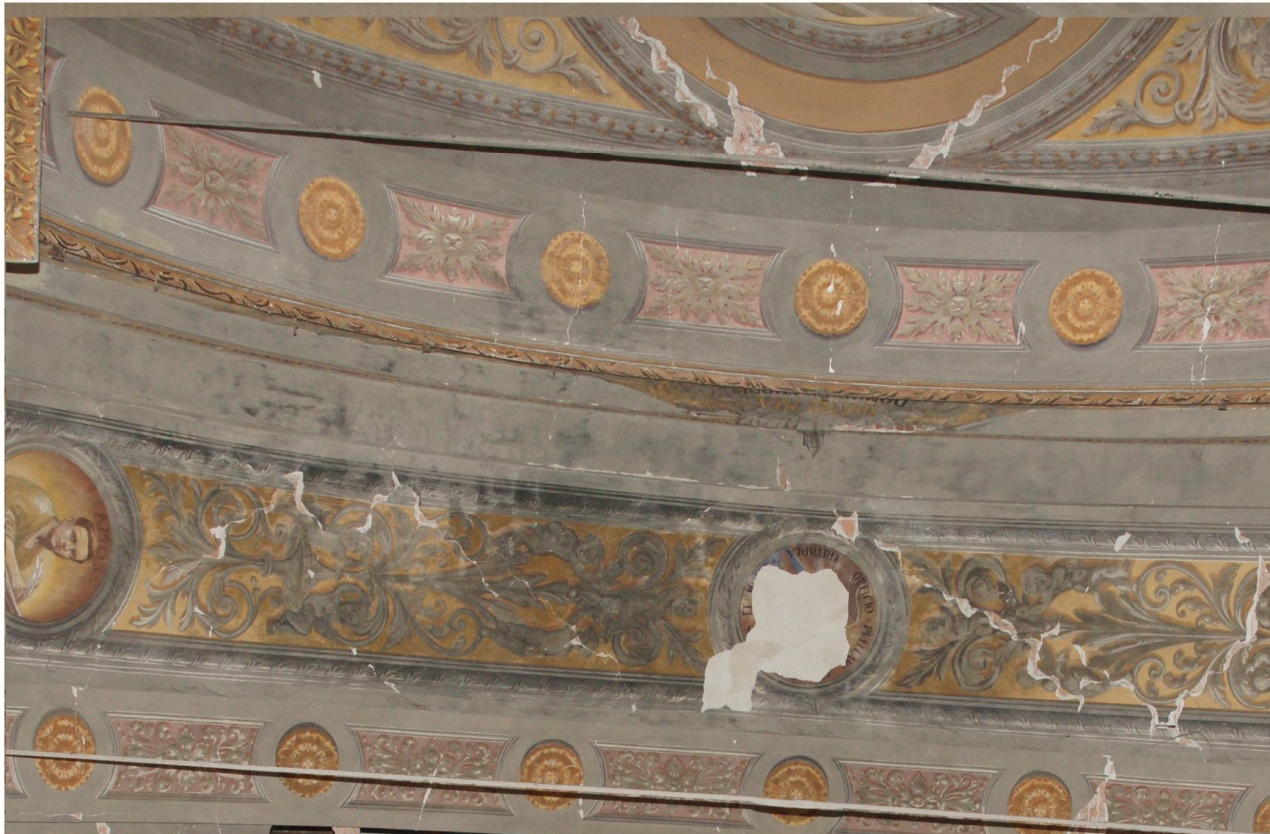
Localizzazione: Navata centrale, part volta.

Solo raramente visibili sollevamenti e deformazioni dell'intonaco; normalmente riscontrabile mediante leggera percussione dell'intonaco.

Consolidamento degli strati di intonaco interessati da fessurazioni, sollevamenti o distacchi degli strati pittorici o stucchi e/o intonachino dal tessuto murario, mediante sigillatura delle fessurazioni; , ove possibile pulitura per aspirazione delle cavità, iniezioni di Ledam TA1 e iniezioni nelle fessurazioni maggiori di Micolime Novecento - Volteco. Stuccatura con malta a base di calce naturale tipo Tassullo (NHL5) e inerti di sabbia e polvere di marmo – (tipo Cepro fine).

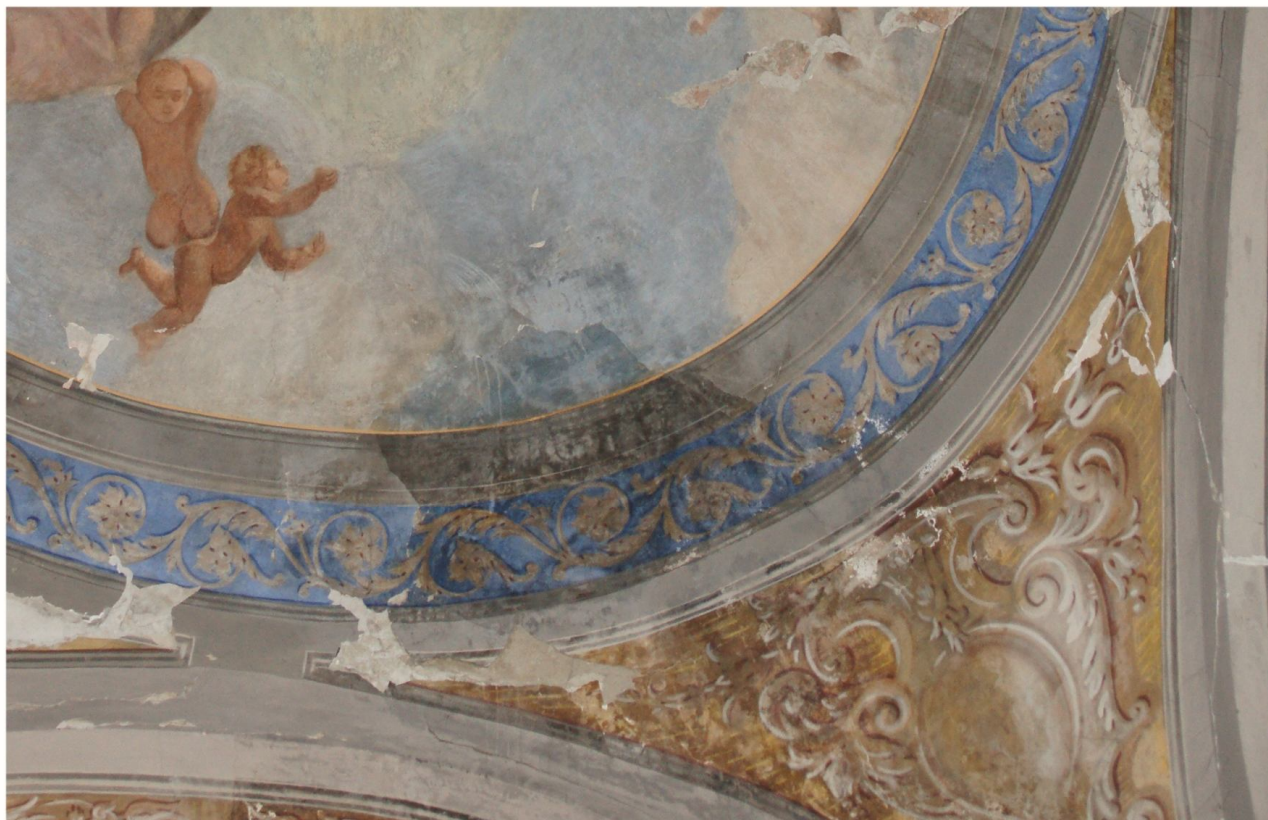
Localizzazione: Volta III° Cappella Navata DX

| Materiali interessati Superficie dipinta | Effetti visibili Polverizzazione, sollevamenti, distacchi e cadute della pellicola pittorica. In questo caso dovuto in particolare a infiltrazioni di acqua meteorica. |
| Diffusione Media | Definizione Normal Decoesione che si manifesta con la caduta spontanea del materiale sottoforma di polvere o granuli. |

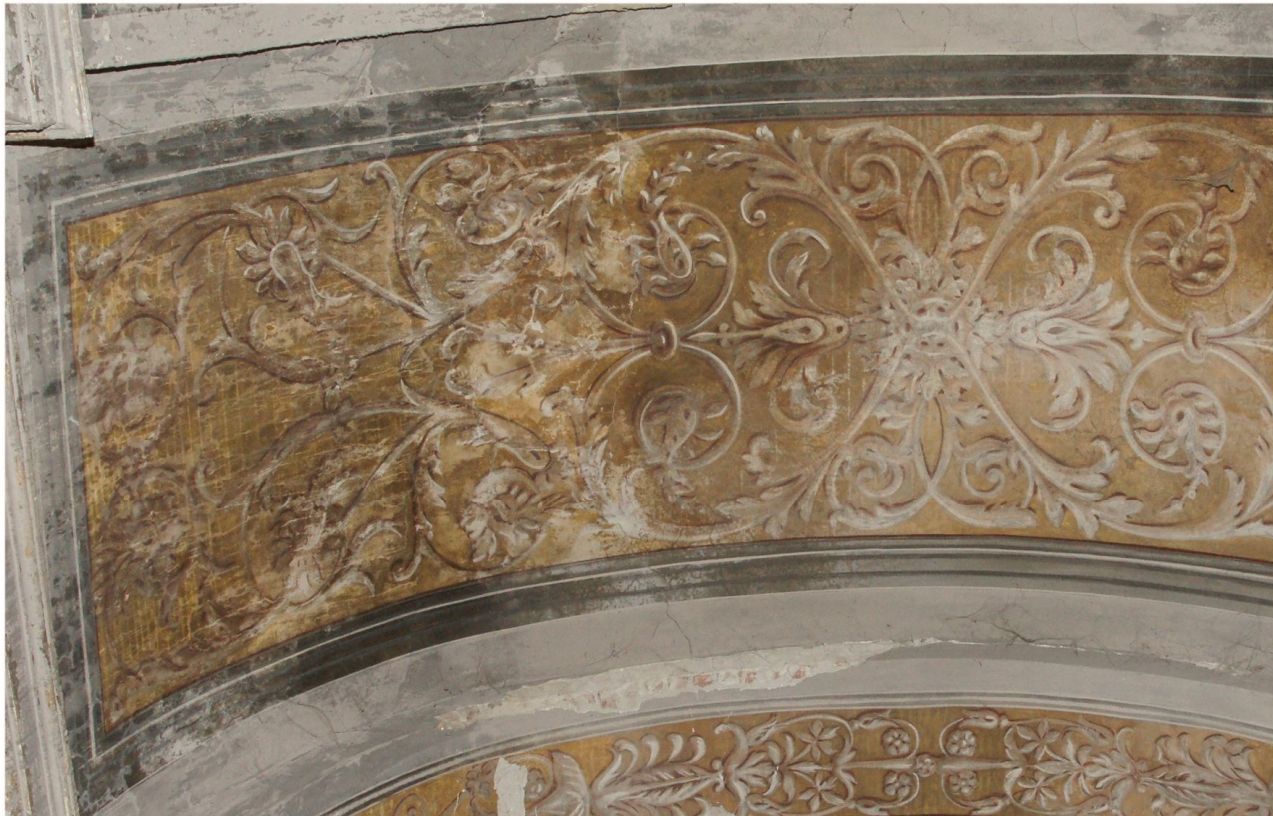
| Documentazione fotografica | | ● Localizzazione: Arco navata laterale Dx - fra I° e II° Cappella |

| Superficie dipinta | Polverizzazione, sollevamenti, distacchi e cadute della pellicola pittorica. In questo caso dovuto in particolare a infiltrazioni di acqua meteorica. | |

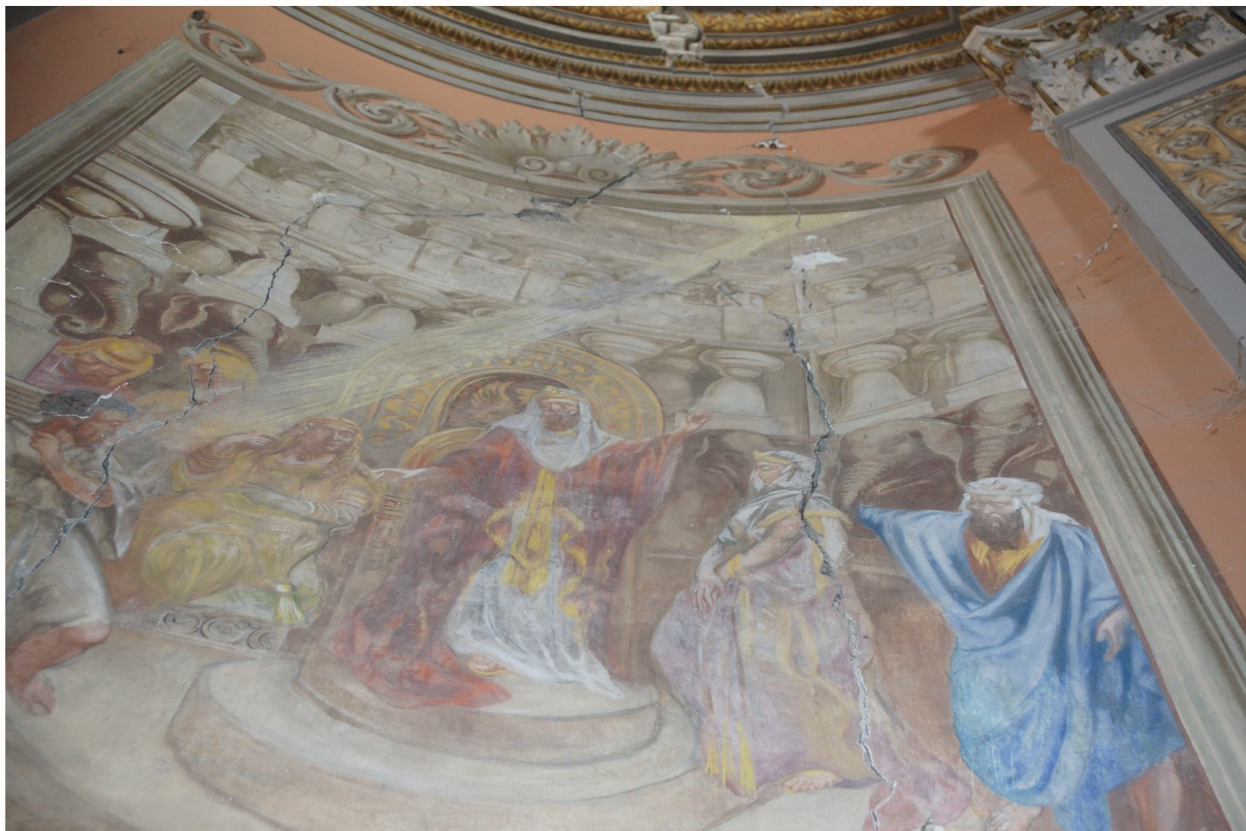
| Documentazione fotografica | | ● Localizzazione: Abside, parete |

| Tutta la superficie | Strato di polvere dovuto a caduta di calcinacci, sporco e ragnatele. (Anche depositi di guano consistenti ma collocabili in qualche caso come sporco coerente) | |
