**INTERVENTI DI RISTRUTTURAZIONE E RECUPERO FUNZIONALE
DELLA CHIESA PARROCCHIALE "SAN GIOVANNI BATTISTA"
DI MOGLIA (MN) A SEGUITO DEGLI EVENTI SISMICI DEL MAGGIO 2012**

PROGETTO ESECUTIVO

PROGETTO DI RESTAURO RELAZIONE E SCHEDE

PROGETTO DI RESTAURO CONSERVATIVO

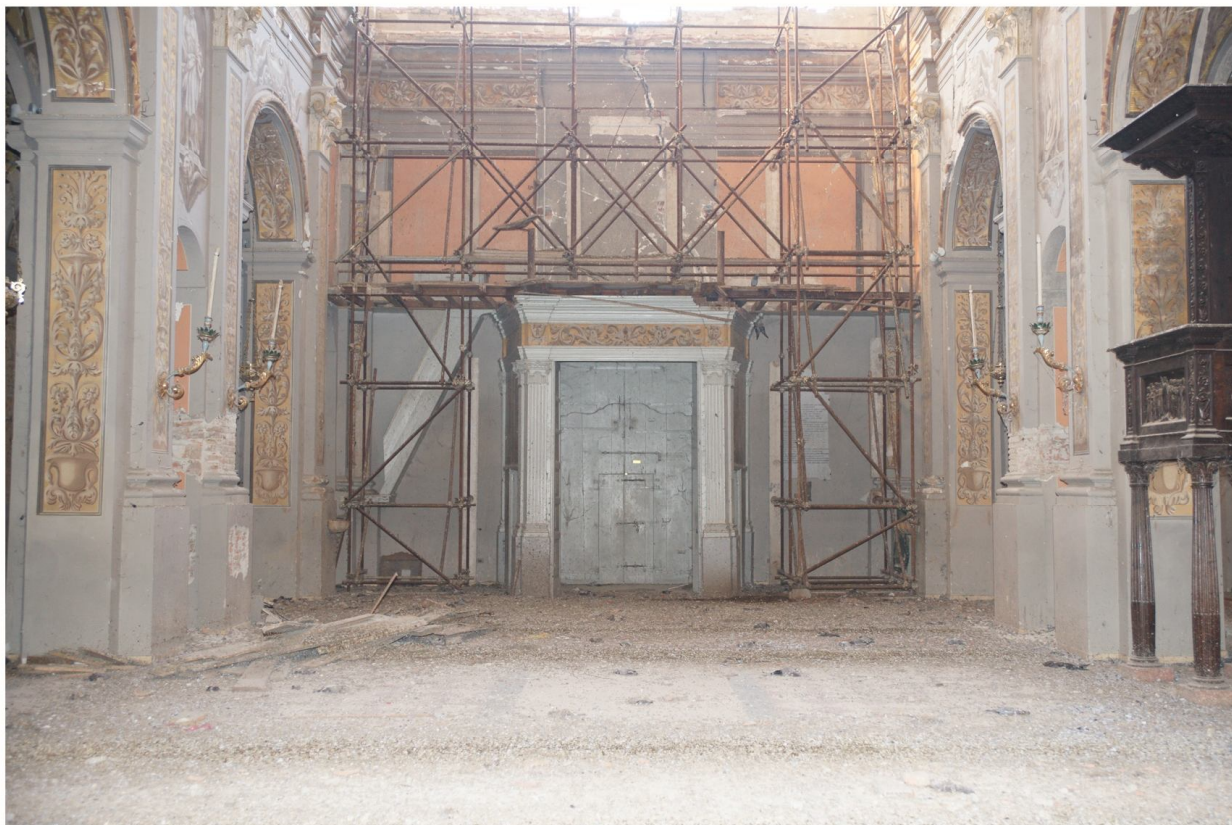
● Localizzazione: Navata - ingresso

| Materiali interessati Tutta la superficie | Effetti visibili Strato di polvere dovuto a caduta di calcinacci, sporco e ragnatele. (Anche depositi di guano consistenti ma collocabili in qualche caso come sporco coerente) |
| Diffusione Generalizzata su tutte le superfici | Definizione Normal Accumulo di materiali estranei , quali ad esempio: polvere, sporco, ecc: Spessore variabile e in generale scarsamente coerente al materiale di supporto sottostante <i>(Causa: eventi sismici 2012)</i> |

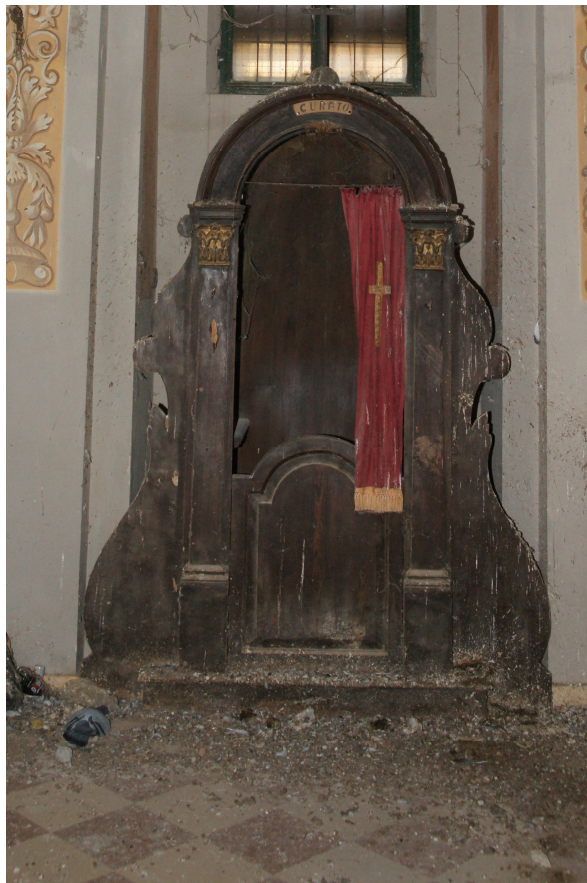
Esempio di uno dei quattro Confessionali che si presumono di epoca otto/novecentesca – La superficie lignea è interessata da sporco e guano e le finiture protettive sono degradate.

Disinfestazione e consolidamento delle superfici

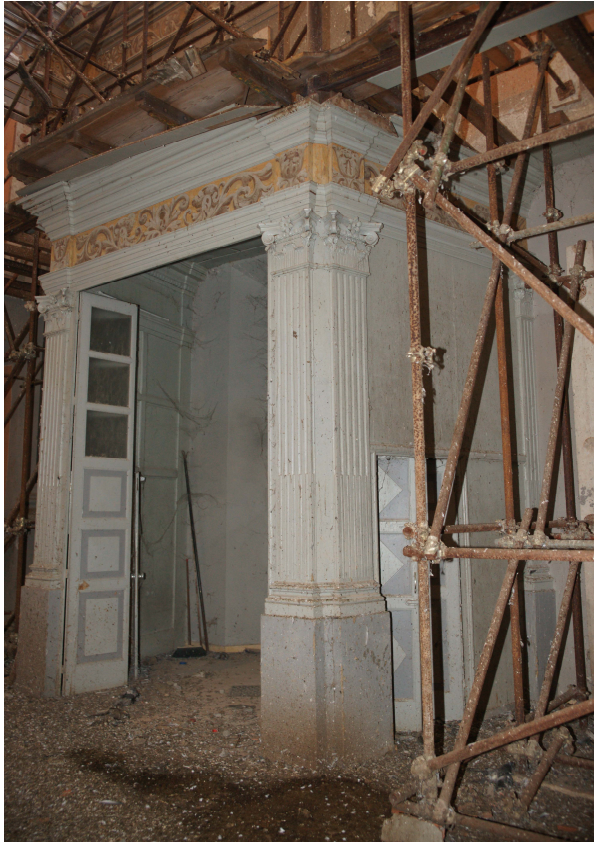
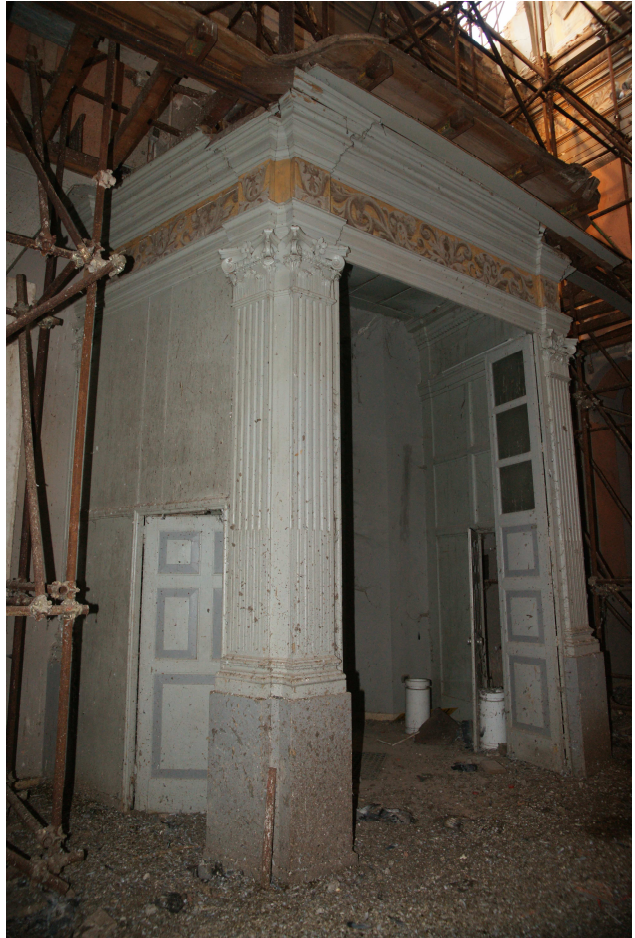
La superficie lignea è interessata da sporco e guano e le finiture protettive sono degradate. La parte alta è danneggiata e in parte mancante.

Disinfestazione e consolidamento delle superfici
Pulitura a secco e a tampone
Restauro decorazioni, laccatura
