PARROCCHIA DI MOGLIA

**INTERVENTI DI RISTRUTTURAZIONE E RECUPERO FUNZIONALE
DELLA CHIESA PARROCCHIALE "SAN GIOVANNI BATTISTA"
DI MOGLIA (MN) A SEGUITO DEGLI EVENTI SISMICI DEL MAGGIO 2012**

PROGETTO ESECUTIVO

INDAGINE CONOSCITIVA E ANALISI DEL DANNO

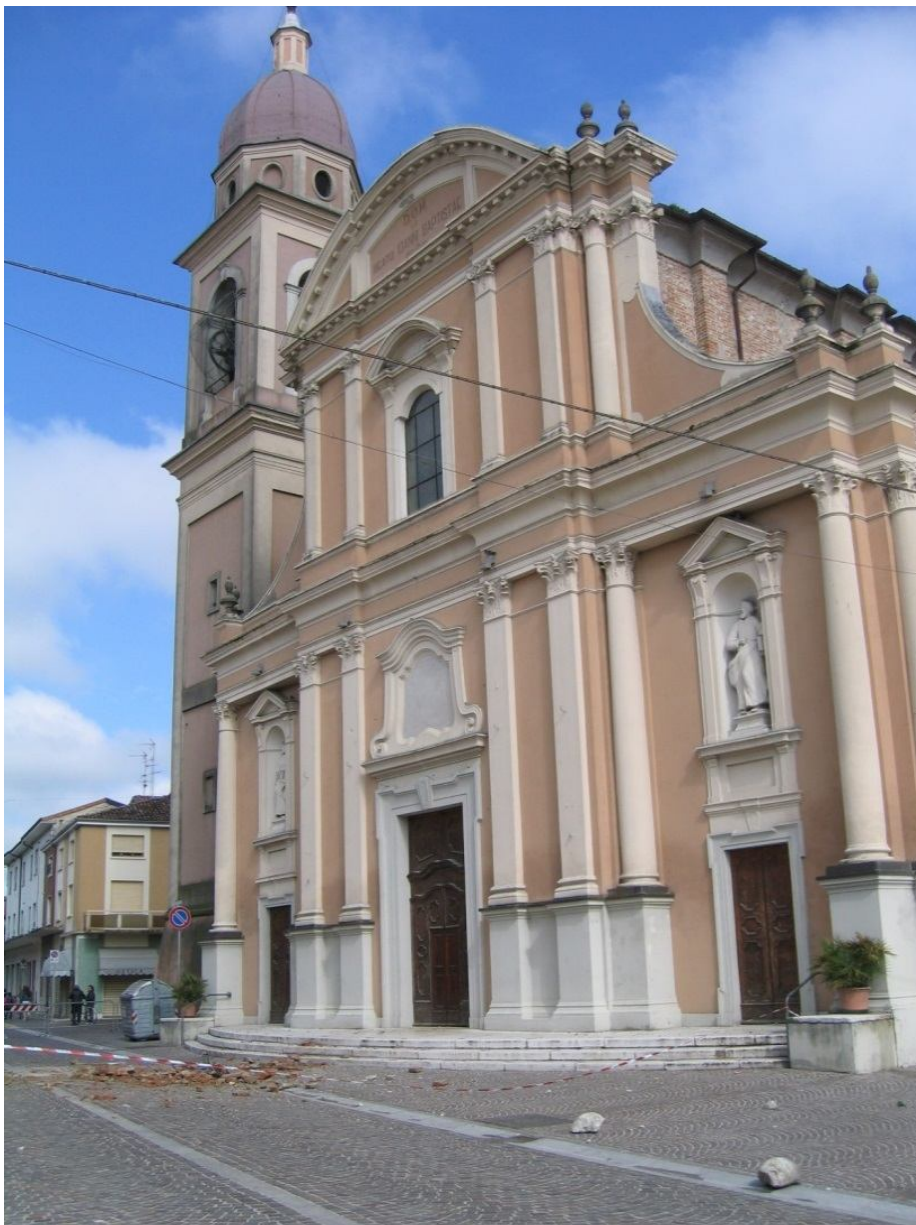
A seguito del sisma del 20 maggio 2012 si sono avuti i primi danni; in particolare sono caduti i pinnacoli ornamentali posti al di sopra del timpano.

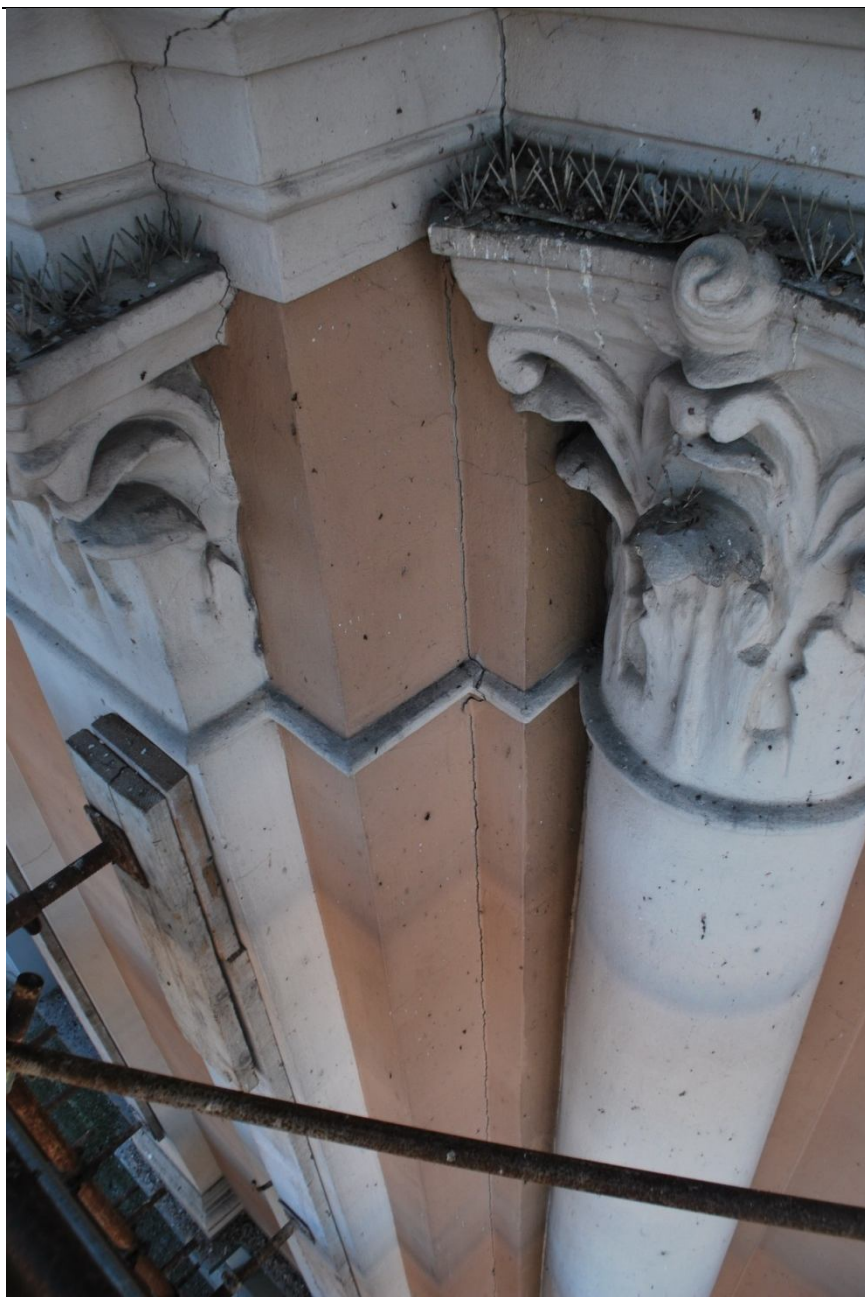
Fessura denotante il distacco tra elementi murari verticali di facciata. Dalla cornice a quota 11,00m circa verso il basso – lato destro facciata.

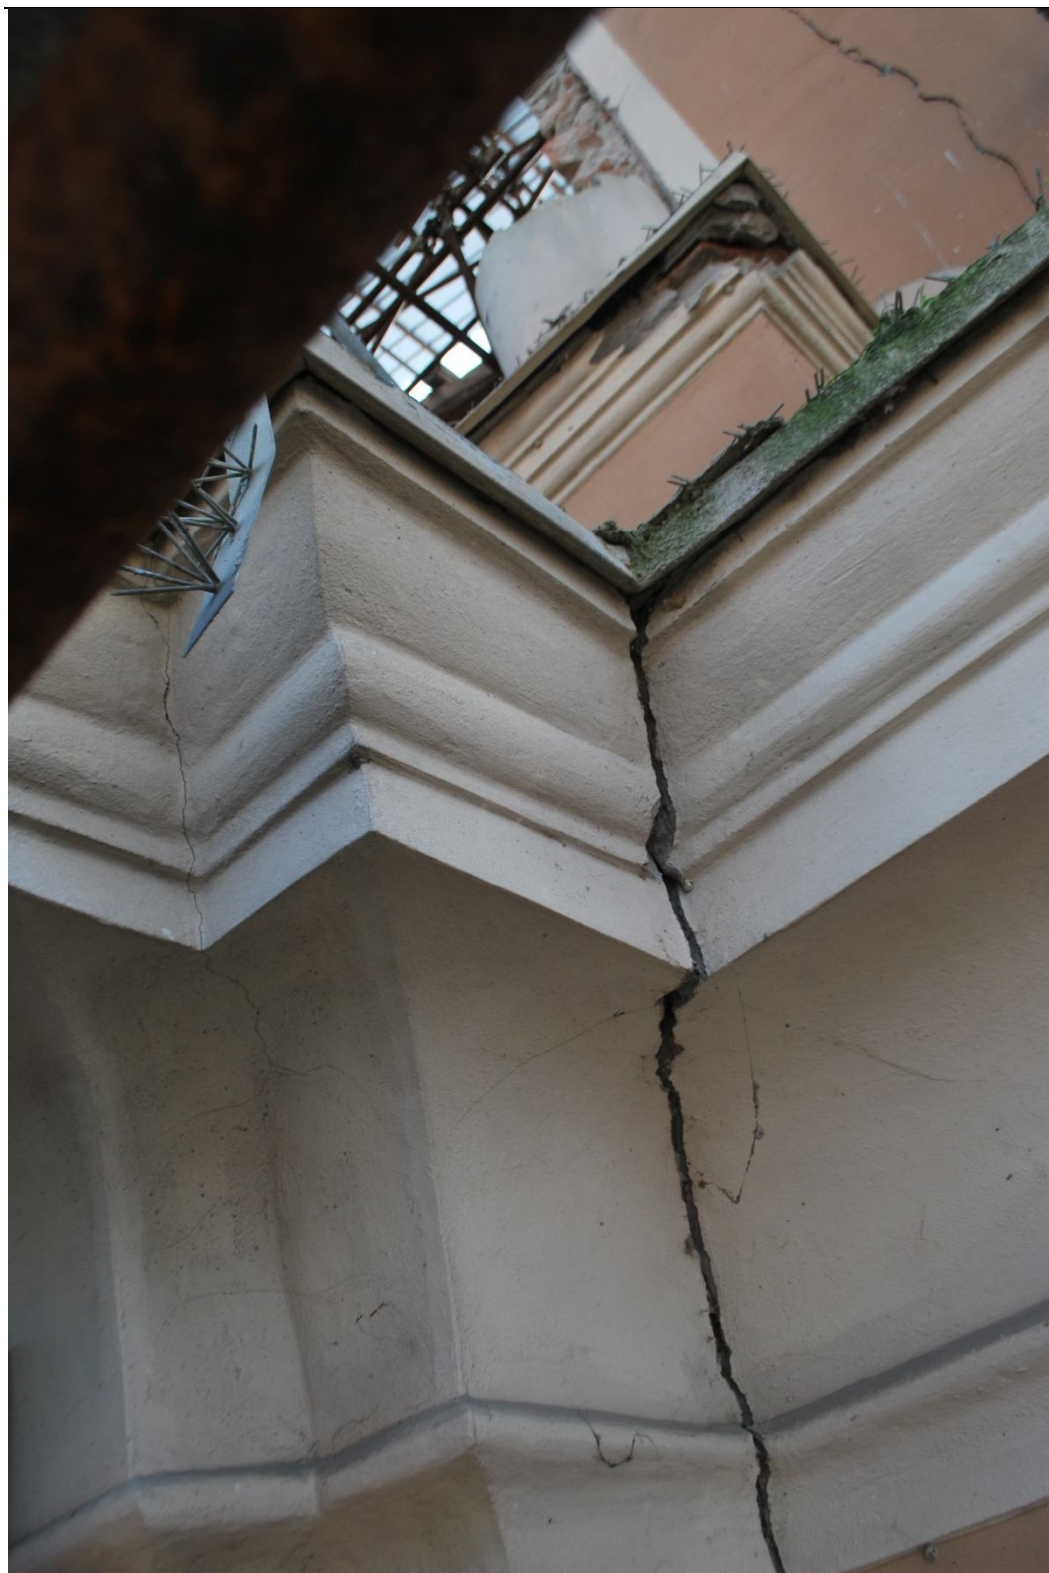
Fessura denotante il distacco tra elementi murari verticali di facciata. Cornice a 11,00m circa, lato destro facciata.

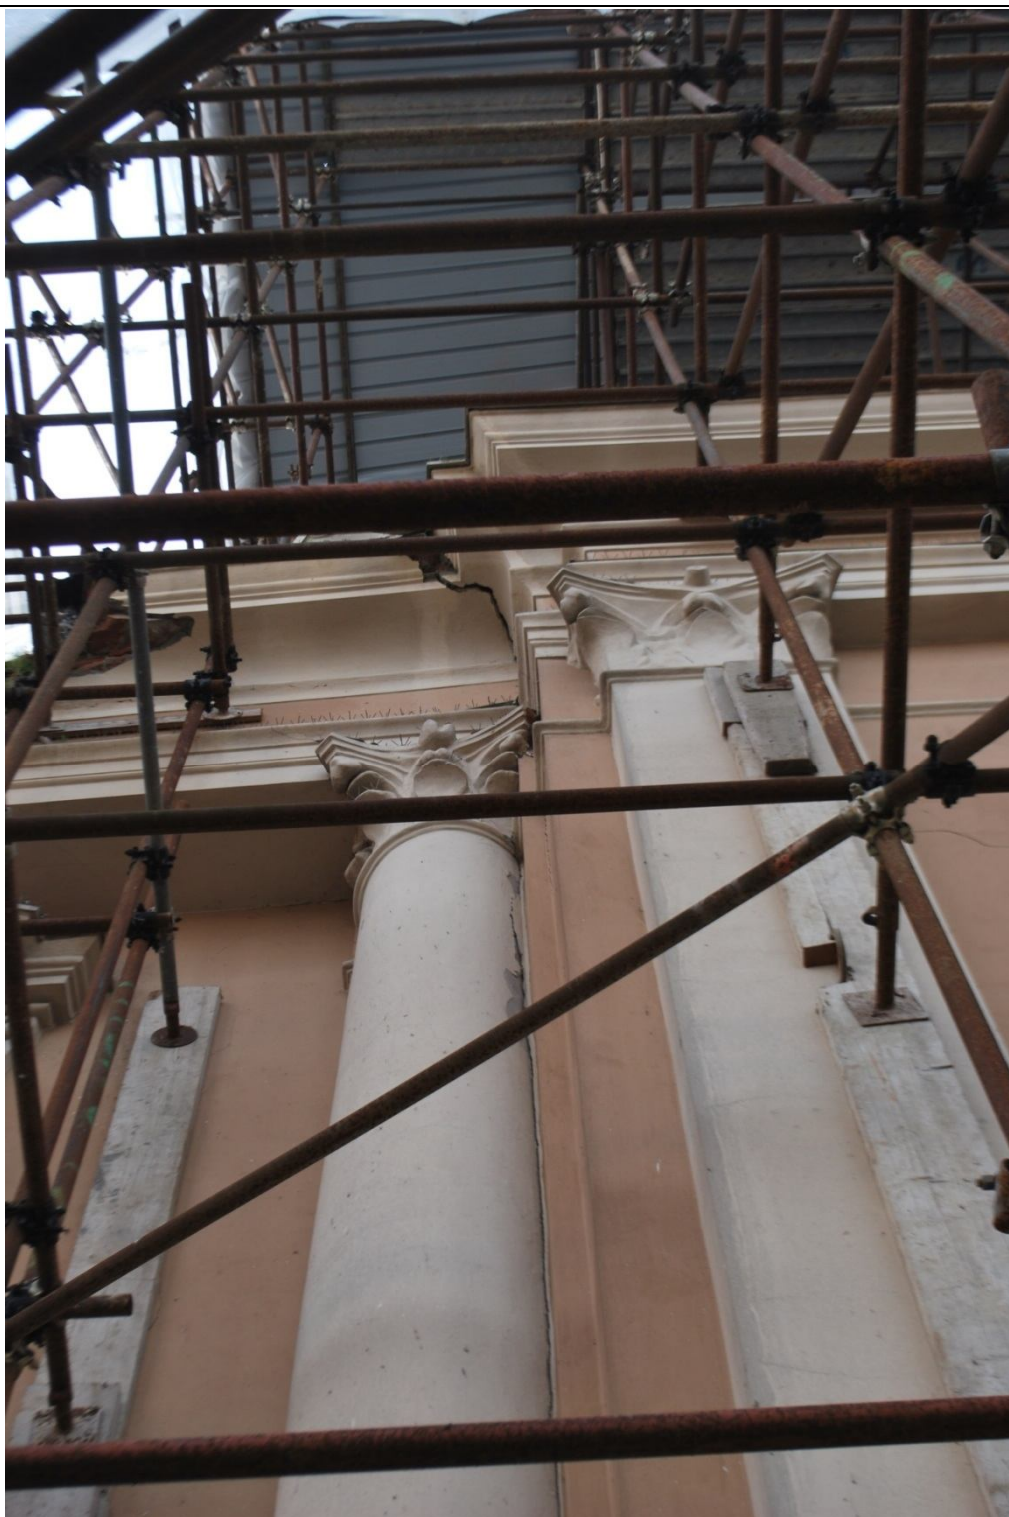
Fessure analoghe a quelle precedenti ma posta sul lato sinistro della facciata.

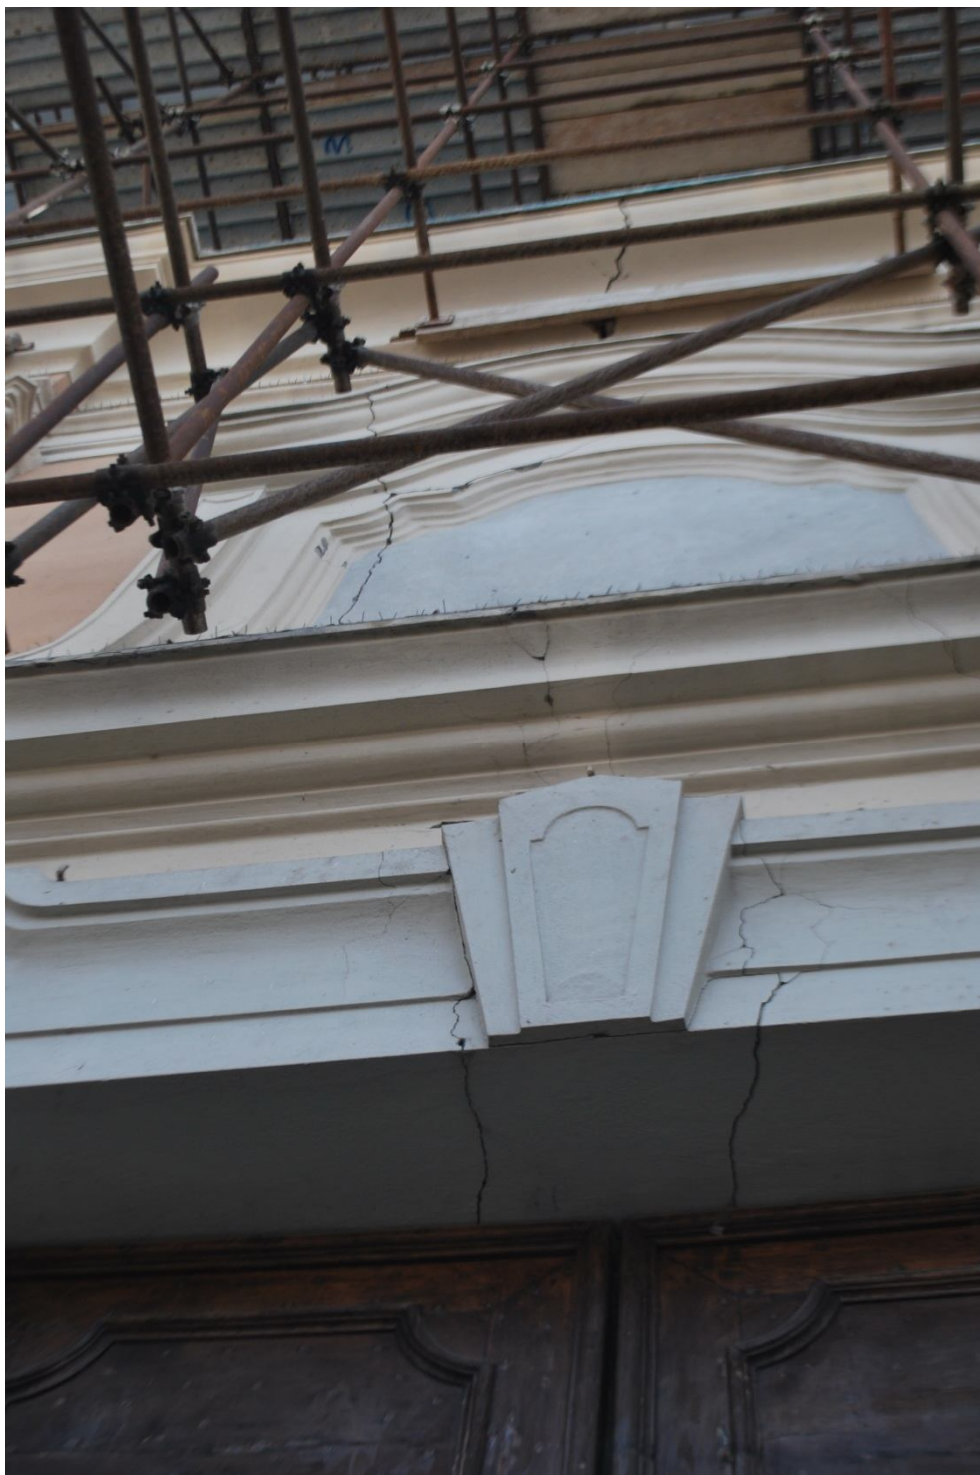
Sulla facciata in corrispondenza del portone di ingresso sono presenti fessurazioni ad andamento subverticale che evidenziano le notevoli sollecitazioni subite dalla struttura muraria sia nel piano che fuori dal piano.

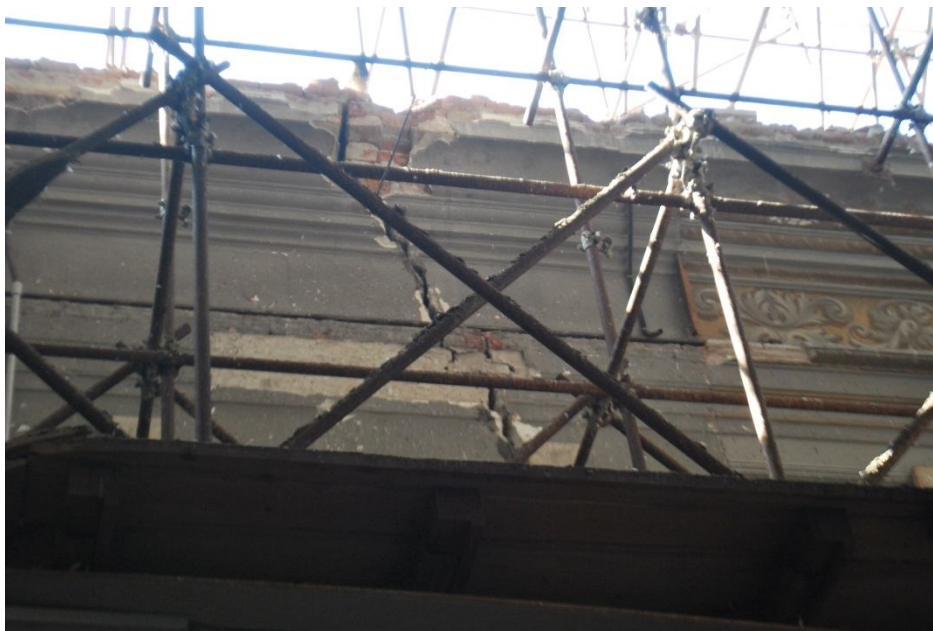
La fessura è visibile anche dall'interno con dimensione ancora maggiore.

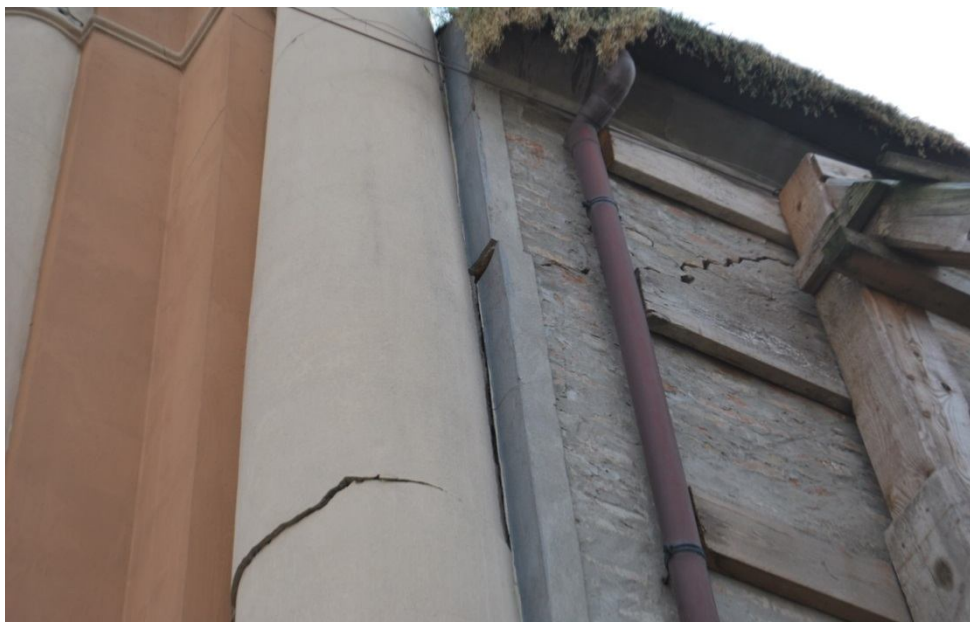
Una significativa lesione è posta sul lato destro della facciata, sull'angolo tra lo stesso muro di facciata e la muratura longitudinale della navata laterale. Dall'immagine sopra riportata si vede come una porzione della facciata (colonna in muratura intonacata) sia traslata verso l'esterno rispetto al corpo restante dell'edificio.

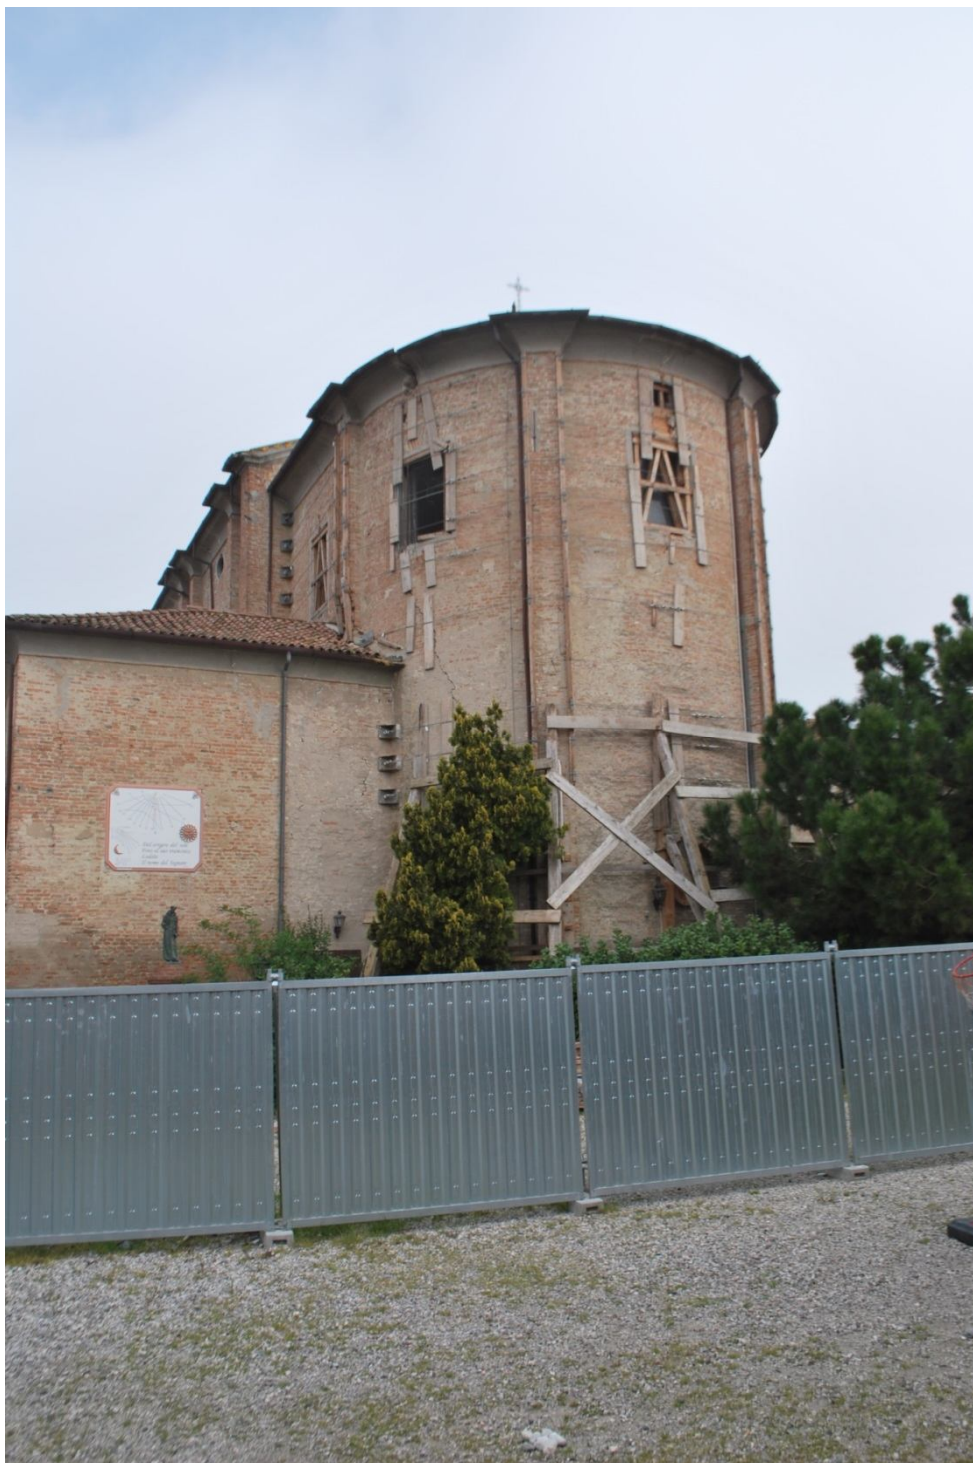
Il sisma ha provocato lesioni con andamento arcuato (a U) che interessano sia la parete circolare rivolta a ovest che quella rivolta a est.

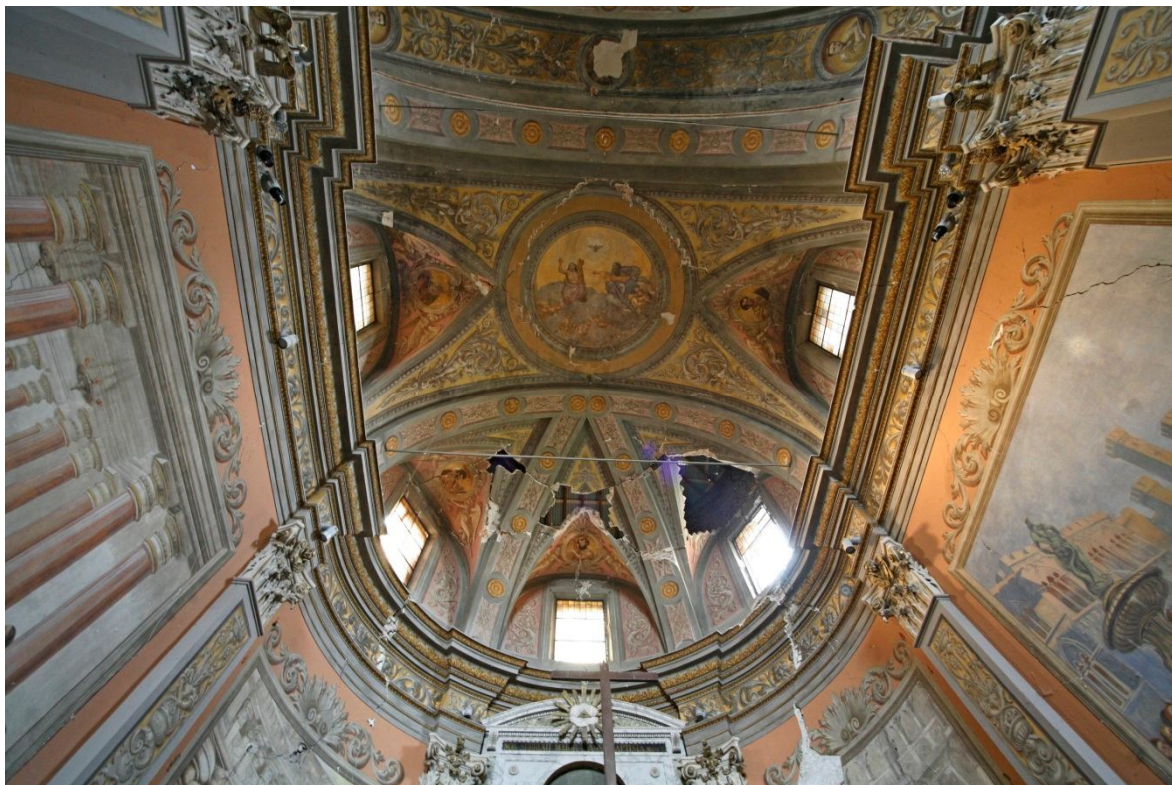
Le fessurazioni visibili esternamente sono passanti lo spessore murario e pertanto visibili anche dall'interno.

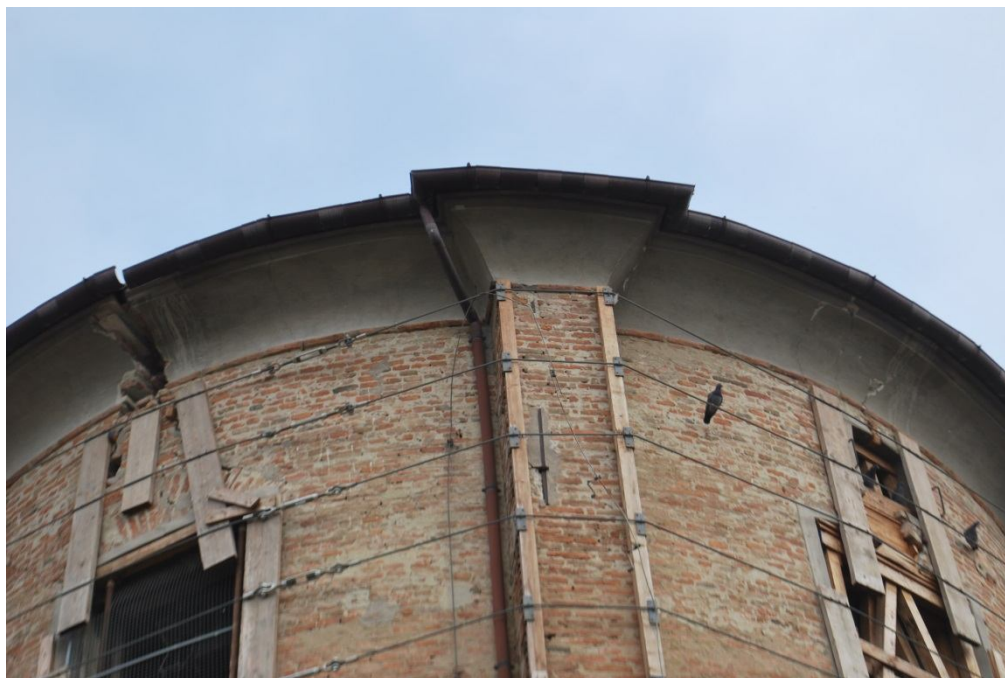
Nella fotografia seguente si nota l'orditura della copertura dell'abside con diagonali inclinati che potrebbero generare forze spingenti. Sono però presenti tiranti inclinati in acciaio ancorati alla muratura in corrispondenza delle lesene verticali con bolzoni esterni. Si può apprezzare inoltre le dimensioni della fessurazione sulla muratura all'interno del sottotetto dell'abside.

La presenza delle aperture sulle pareti crea un elemento di indebolimento del paramento murario; la presenza delle volte spingenti e dei diagonalì di copertura sono ulteriori elementi di criticità per l'abside.

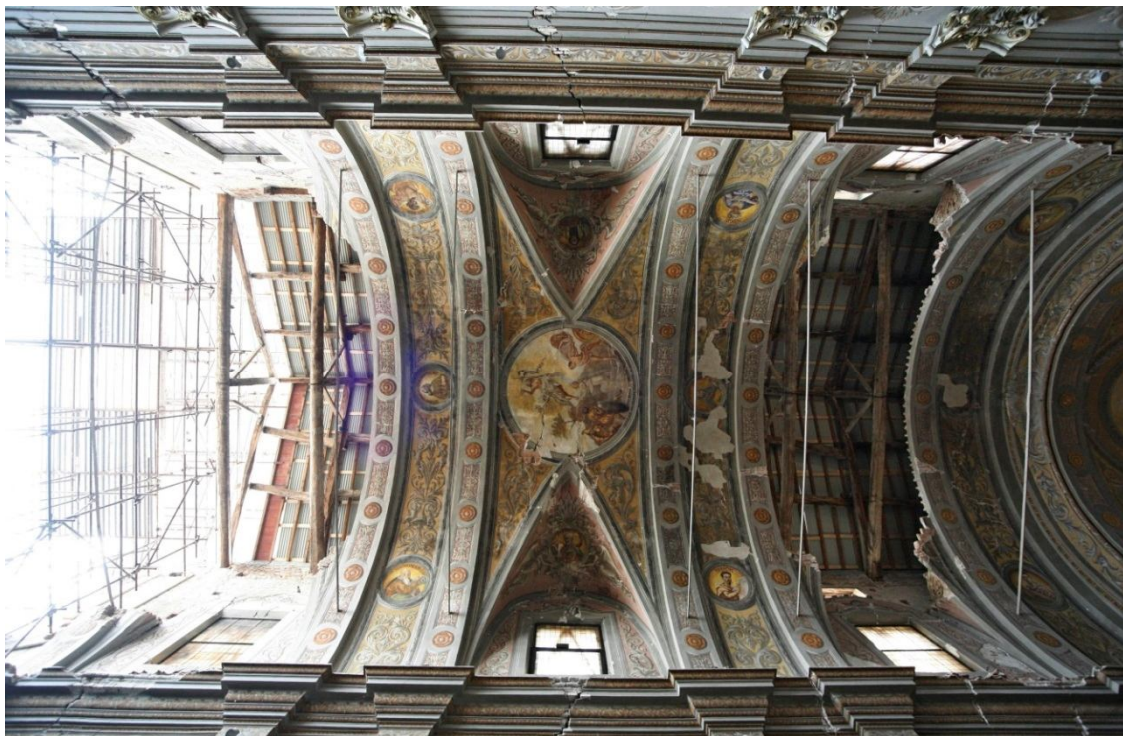
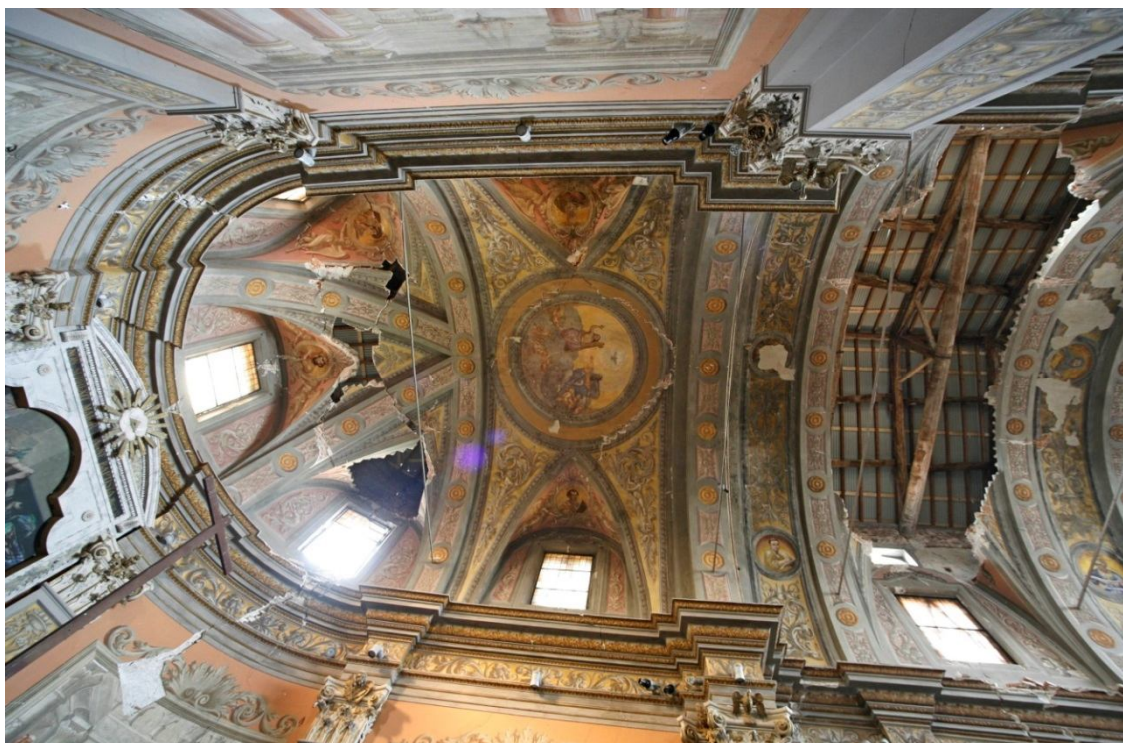
Il sisma ha provocato il crollo pressoché completo della prima volta (a ridosso della facciata) e della terza volta (a ridosso dell'arco trionfale). Sono crollati pure i primi due archi verso la facciata. I crolli sono stati attivati dai movimenti di ribaltamento rispettivamente di facciata e dell'abside già descritti nei paragrafi precedenti e dai movimenti relativi (“dondolio”) trasversali alla navata tra porzioni diverse della struttura.

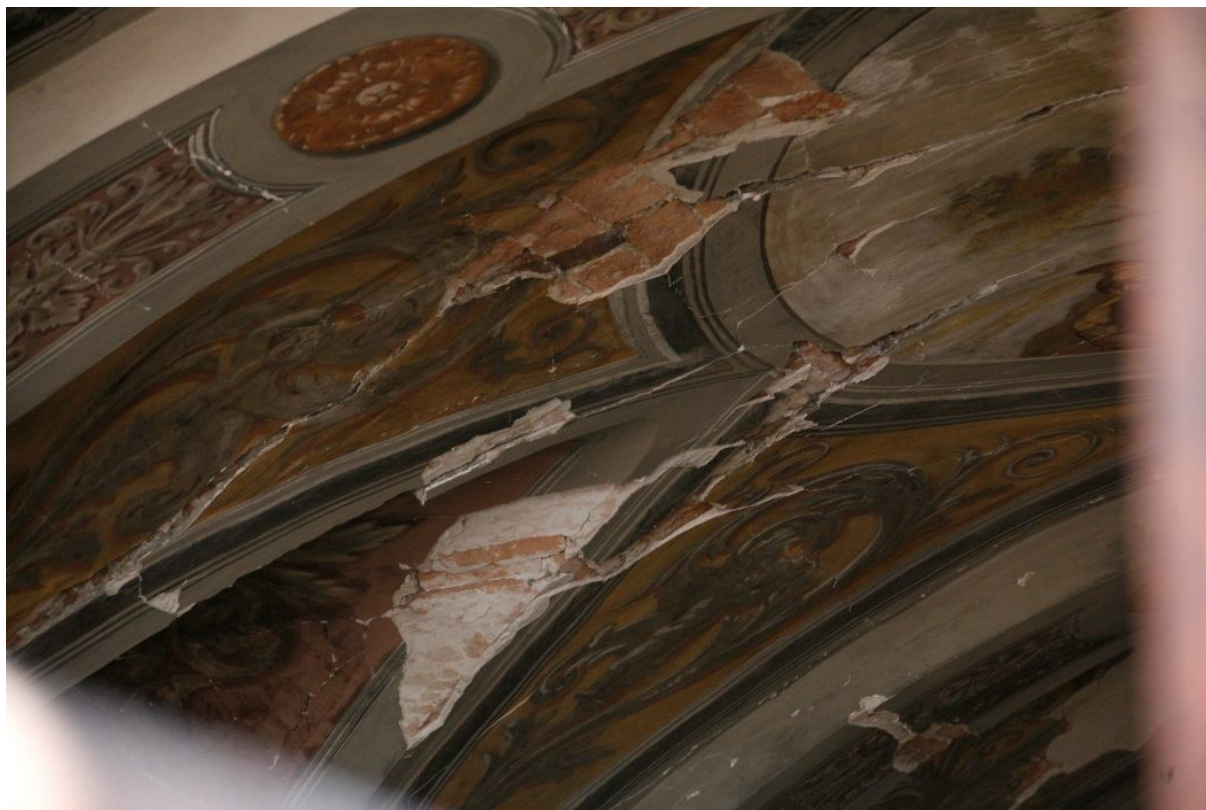
Nella fotografia sopra riportata si evidenzia il paramento in intonaco di calce decorato lesionatosi a seguito del sisma. Dove l'intonaco si è staccato si nota la tessitura in “foglio” dei mattoni al centro della volta e di “coltello” nella nervatura della lunetta.

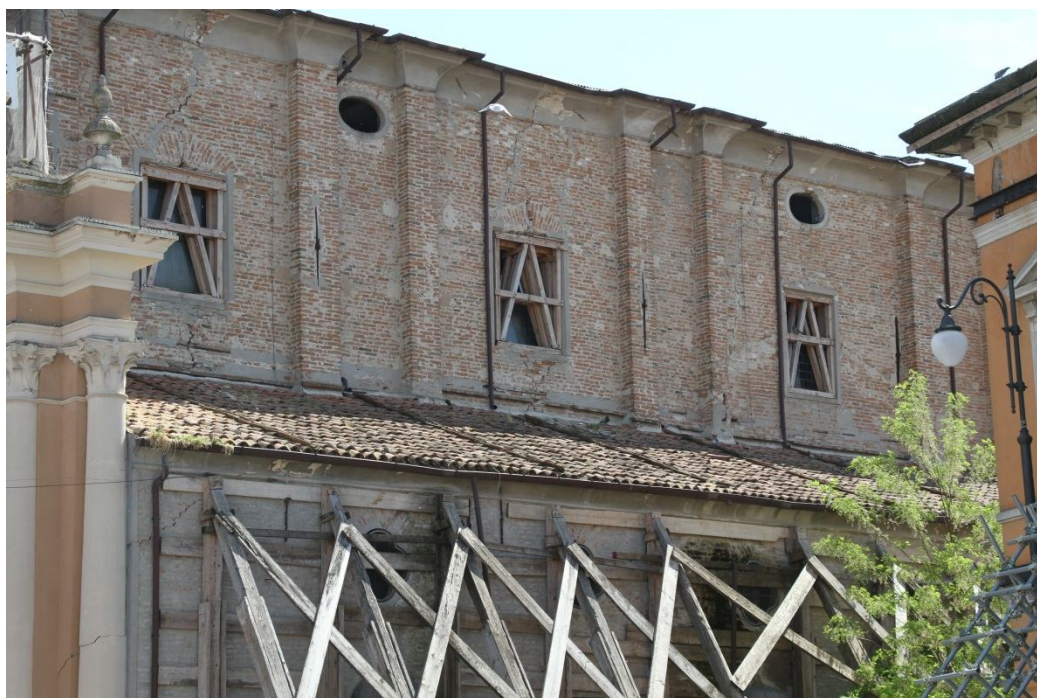
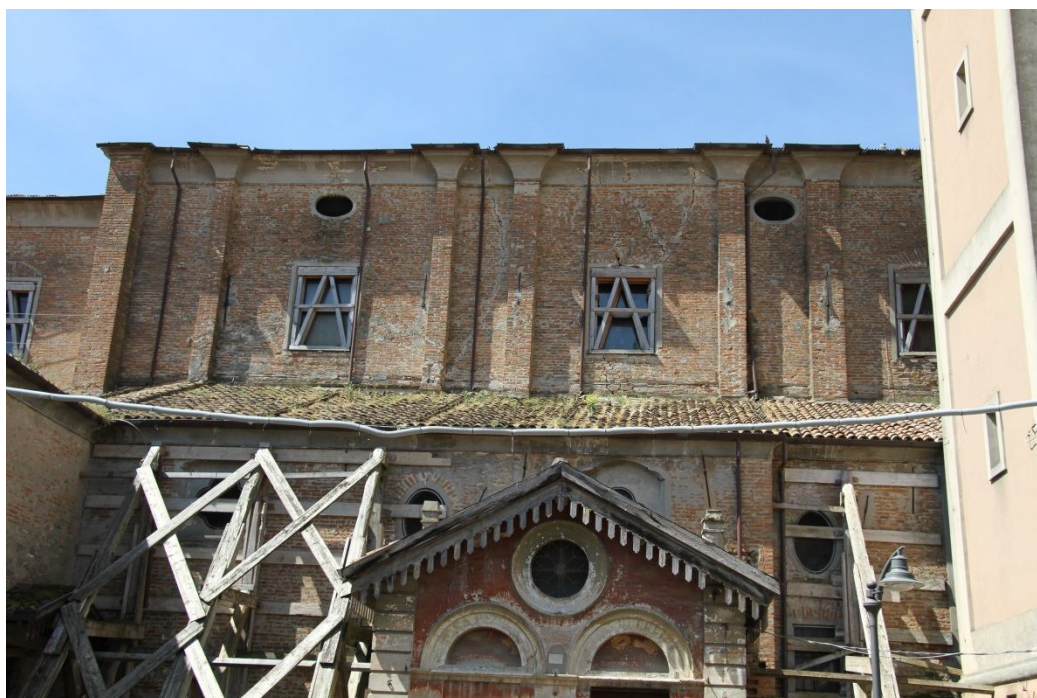
Nelle fotografie sopra riportate si notano i bolzoni di ancoraggio delle catene degli archi.
Non tutti i bolzoni sono posti in corrispondenza delle lesene di rinforzo della muratura.

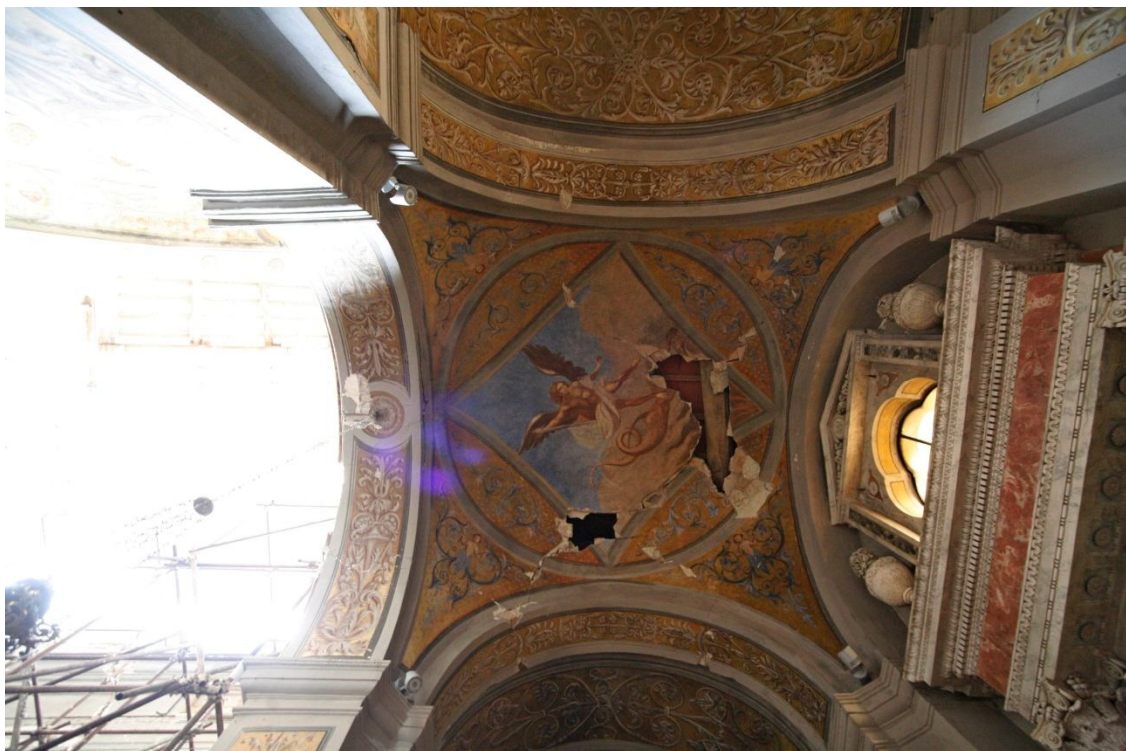
Nella fotografia seguente si individua il posizionamento dei mattoni in “foglio”. L’arco risulta fessurato in due punti mentre l’andamento delle fessurazione sulla volta a calotta è a X.

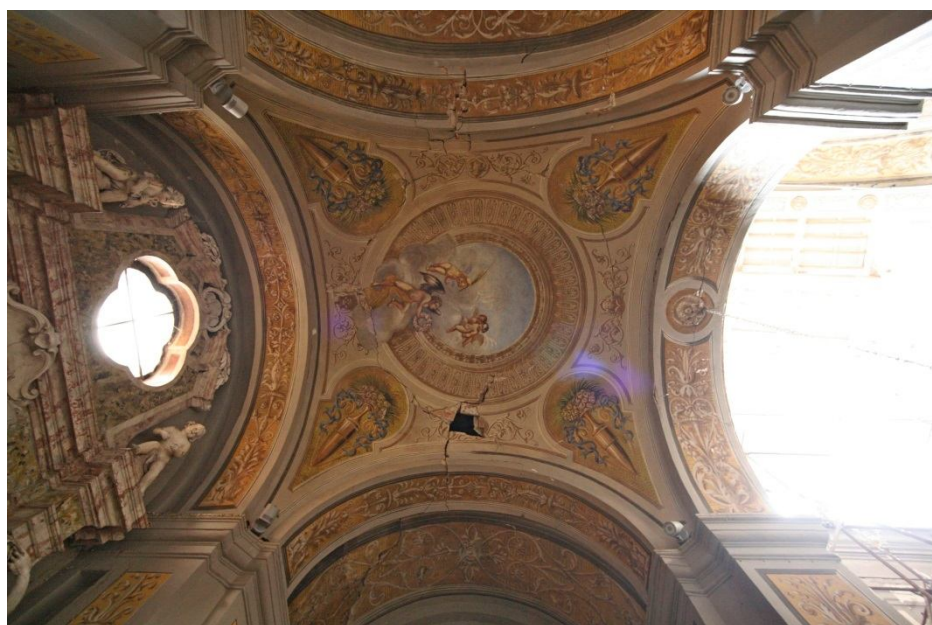
Prima volta a ridosso della facciata con crollo di piccola porzione del paramento in mattoni.

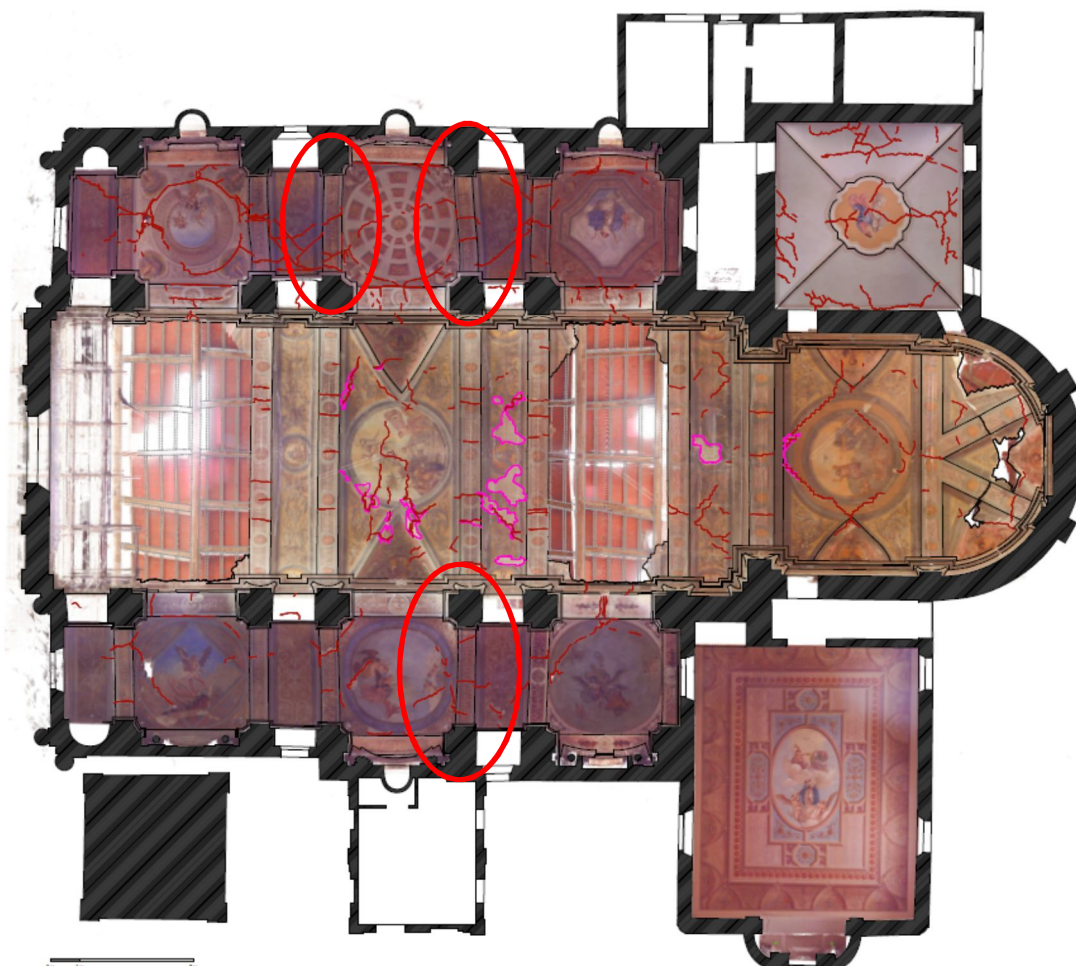
Nell'immagine seguente sono state evidenziate alcune delle situazioni anomale in cui compaiono disallineamenti geometrici e curvature negli archi delle navate laterali.

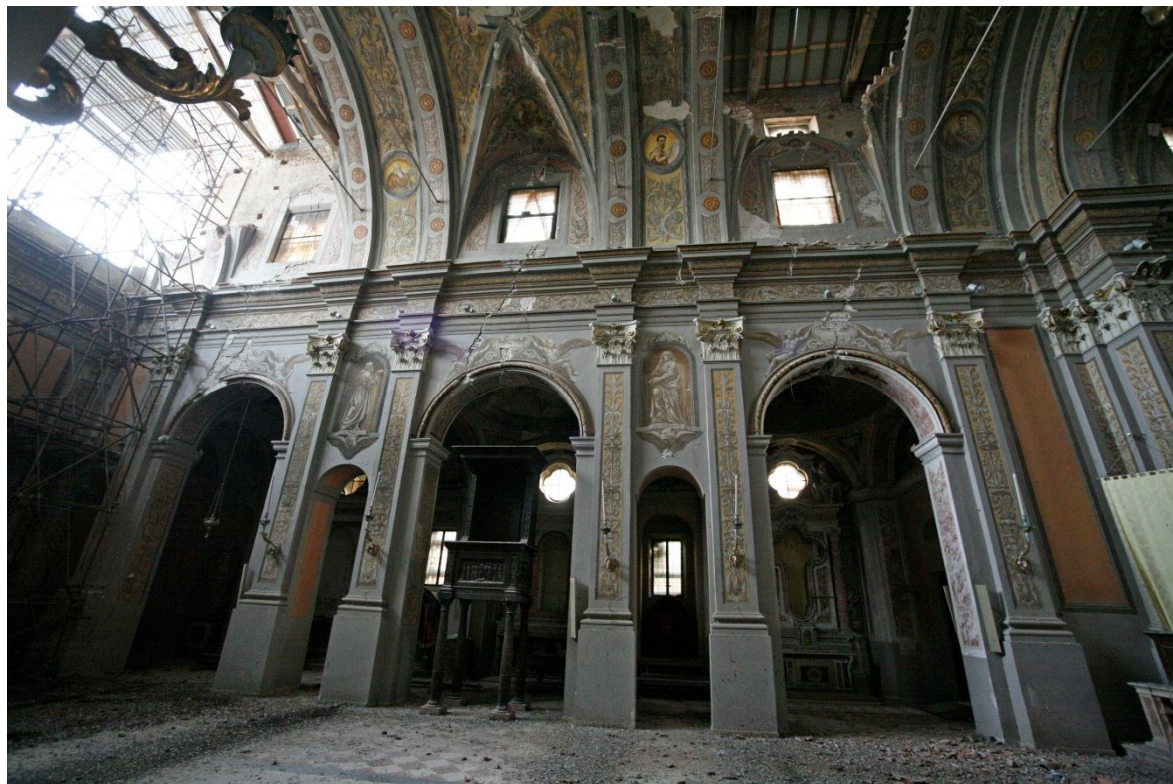
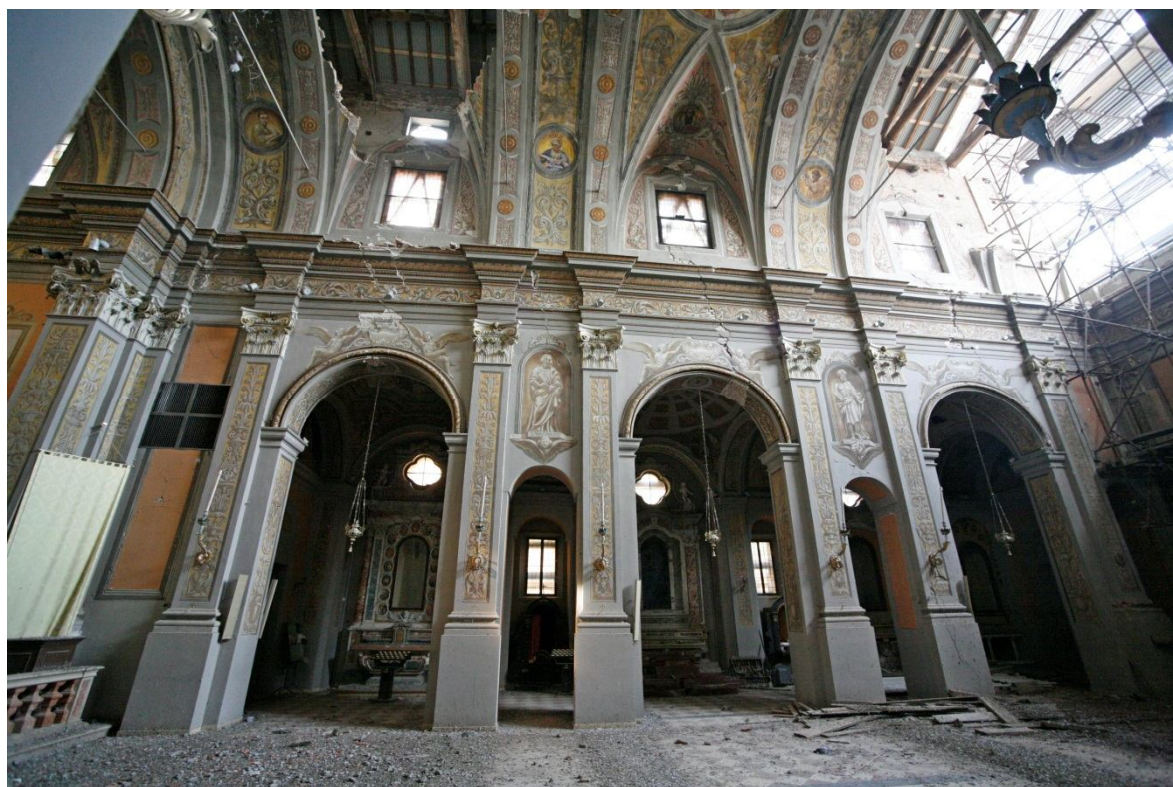
Gravi lesioni si sono manifestate sulle pareti longitudinali della navata centrale.
Le fessurazioni hanno andamento sub-verticale e interessano le zone murarie a partire dalle arcate fino alle finestrate superiori e alla gronda.

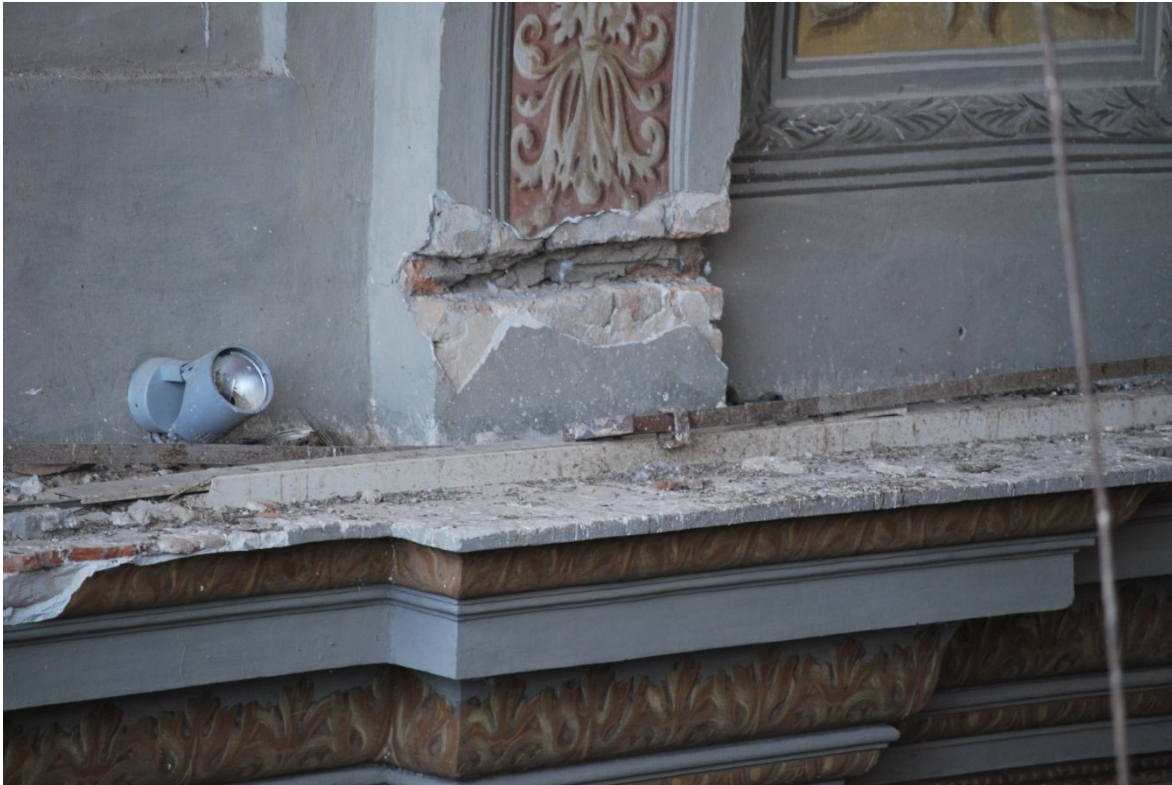
Il giunto della catena è saltato completamente in corrispondenza del terzo arco sul lato sinistro della navata principale.

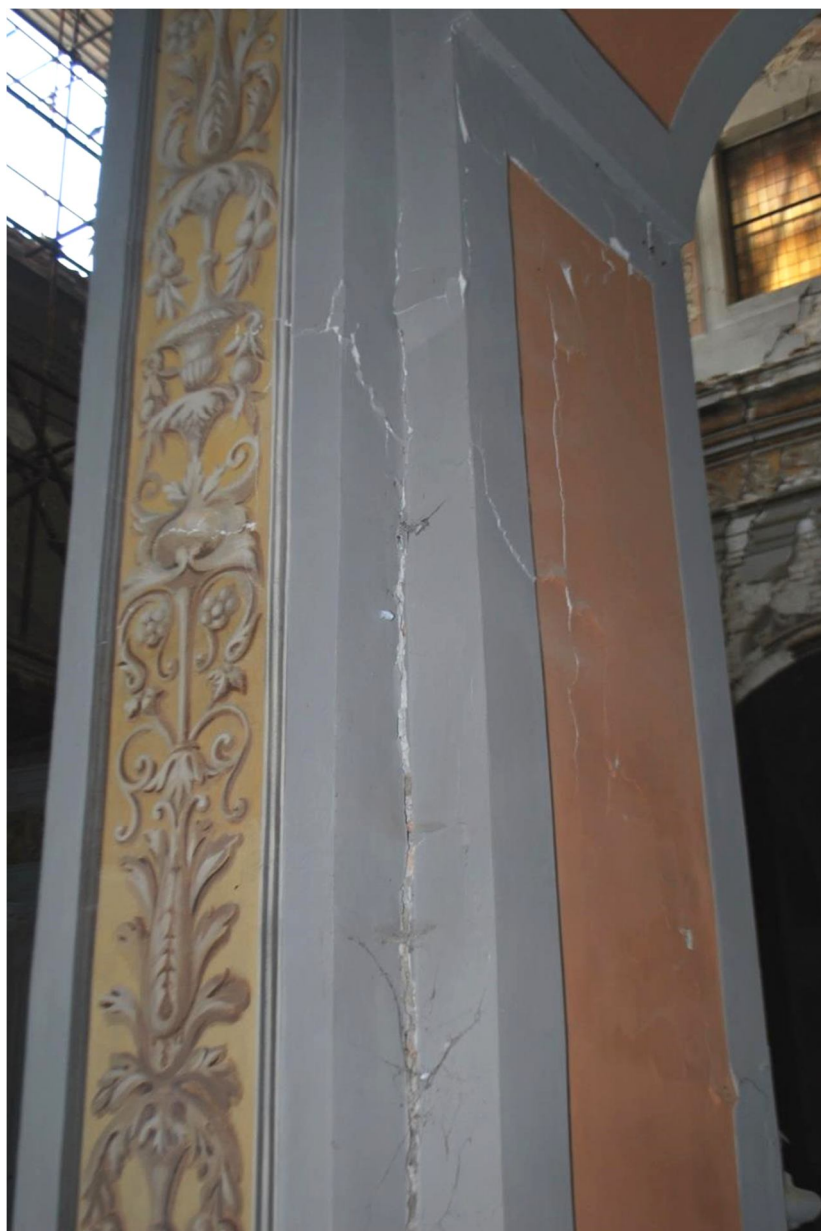
Gravi sono anche le lesioni sulla muratura del primo pilastro a destra nella navata centrale. Il pilastro corrispondente a sinistra mostra qualche cavillatura di modesta entità. Gli altri pilastri sono sostanzialmente integri. Le piccole fessurazioni presenti sono da imputarsi per lo più a problemi di intonaco e a tubi elettrici incassati.

Il pilastro lesionato mostra sia fessure ad andamento verticale che lesioni orizzontali con distacco e/o sollevamento dello strato di intonaco. Le lesioni orizzontali potrebbero essere associate alla risposta trasversale dell'aula alle sollecitazioni sismiche.
