PARROCCHIA DI MOGLIA

**INTERVENTI DI RISTRUTTURAZIONE E RECUPERO FUNZIONALE
DELLA CHIESA PARROCCHIALE "SAN GIOVANNI BATTISTA"
DI MOGLIA (MN) A SEGUITO DEGLI EVENTI SISMICI DEL MAGGIO 2012**

PROGETTO ESECUTIVO

INDAGINE CONOSCITIVA E ANALISI DEL DANNO

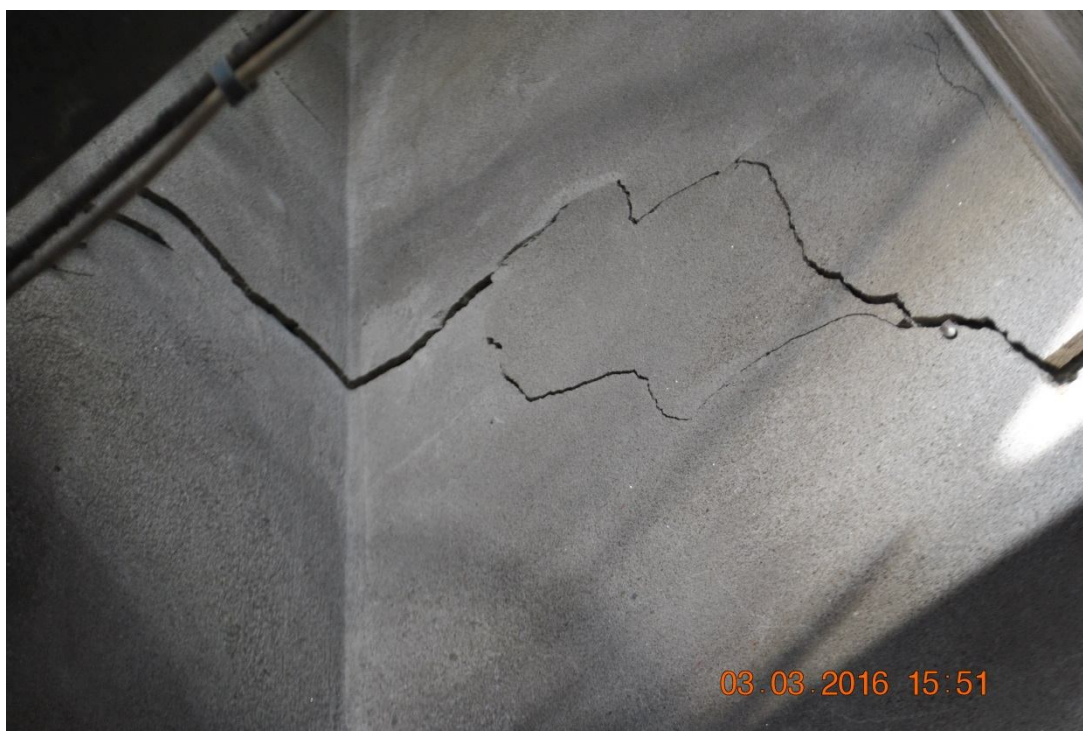
Lesioni sui pilastri della cella campanaria
