**INTERVENTI DI RISTRUTTURAZIONE E RECUPERO FUNZIONALE
DELLA CHIESA PARROCCHIALE "SAN GIOVANNI BATTISTA"
DI MOGLIA (MN) A SEGUITO DEGLI EVENTI SISMICI DEL MAGGIO 2012**

PROGETTO ESECUTIVO

DESCRIZIONE DEGLI INTERVENTI

PROGETTO ARCHITETTONICO E STRUTTURALE

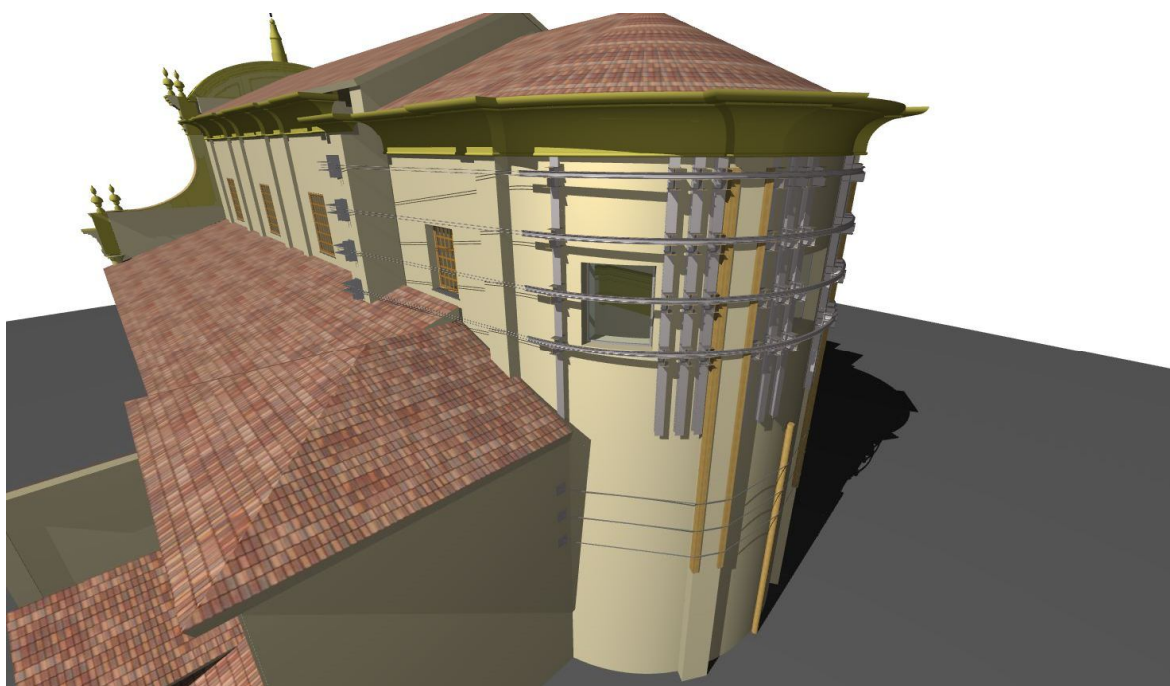
La muratura circolare dell'abside ha subito una gravissima lesione (di cui si è data descrizione nel nell'allegato n.4 “Indagine conoscitive e analisi del danno”) che presenta una apertura sensibile soprattutto nelle porzione superiore in prossimità della gronda.

- ripulire e aprire le lesione in modo di permettere uno scorrimento tra i corsi di mattoni interessati della fessurazione;
- posizionare in corrispondenza dei contrafforti dell'arco trionfale, quattro ordini di piastre di ancoraggio fissate con tasselli meccanici; si eseguiranno prove di pull-out per testare l'efficacia dell'ancoraggio prima della messa in tensione della struttura;
- posizionare una struttura in carpenteria metallica in grado di ripartire lungo l'altezza e la larghezza della muratura dell'abside le forze di trazione che si andranno ad applicare;
- applicare tramite martinetti le necessarie forze di tiro su opportuni cavi metallici (trefoli in acciaio armonico da 0,6”) posti in parallelo (i martinetti dovranno lavorare insieme sui quattro livelli e sui due lati).

Per monitorare l'operazione verranno posti in opera idonei fessurimetri e misuratori dei movimenti della facciata.

Una volta ottenuto un parziale recupero della deformazione si interviene con le operazioni di ricucitura e sigillatura della fessurazione oltre al completamento delle operazioni di bloccaggio e controventamento della muratura.

In corrispondenza delle ampie fessure generatesi si propone un intervento di rigenerazione della muratura con operazioni di cuci-scuci, di consolidamento tramite iniezioni di malta idraulica ad alta resistenza meccanica, cucitura con barre in acciaio elicoidale a secco e/o barre in acciaio con iniezione di ancorante.

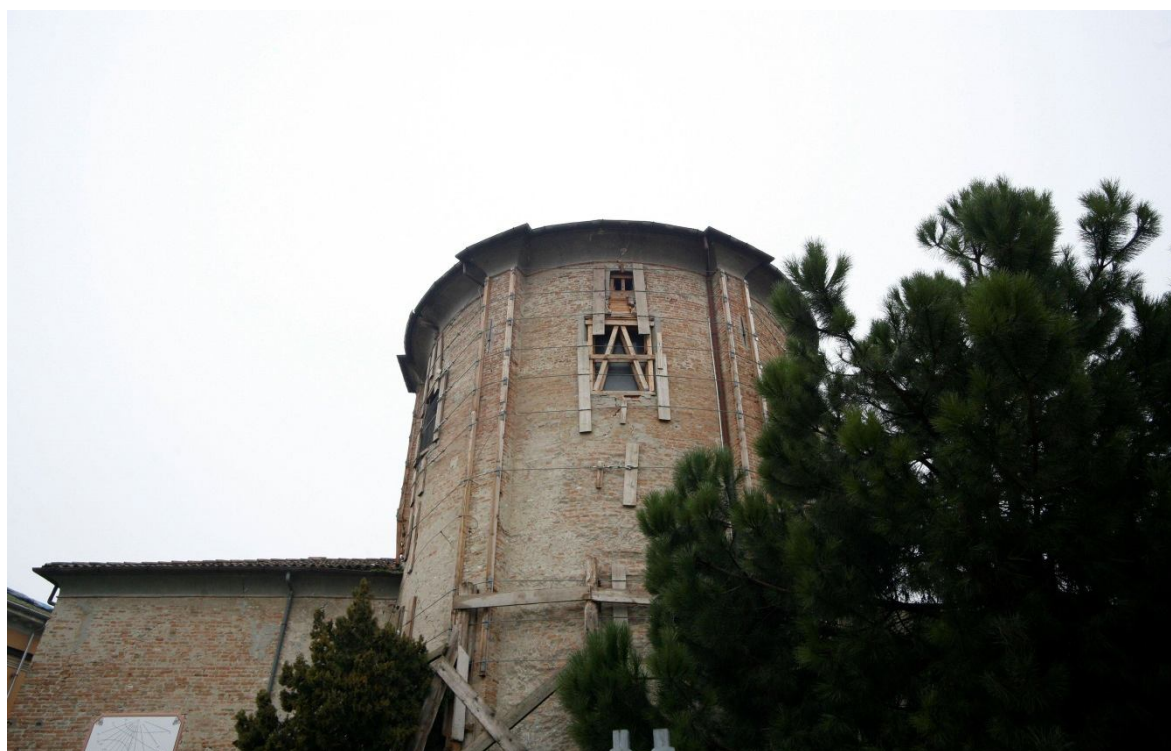
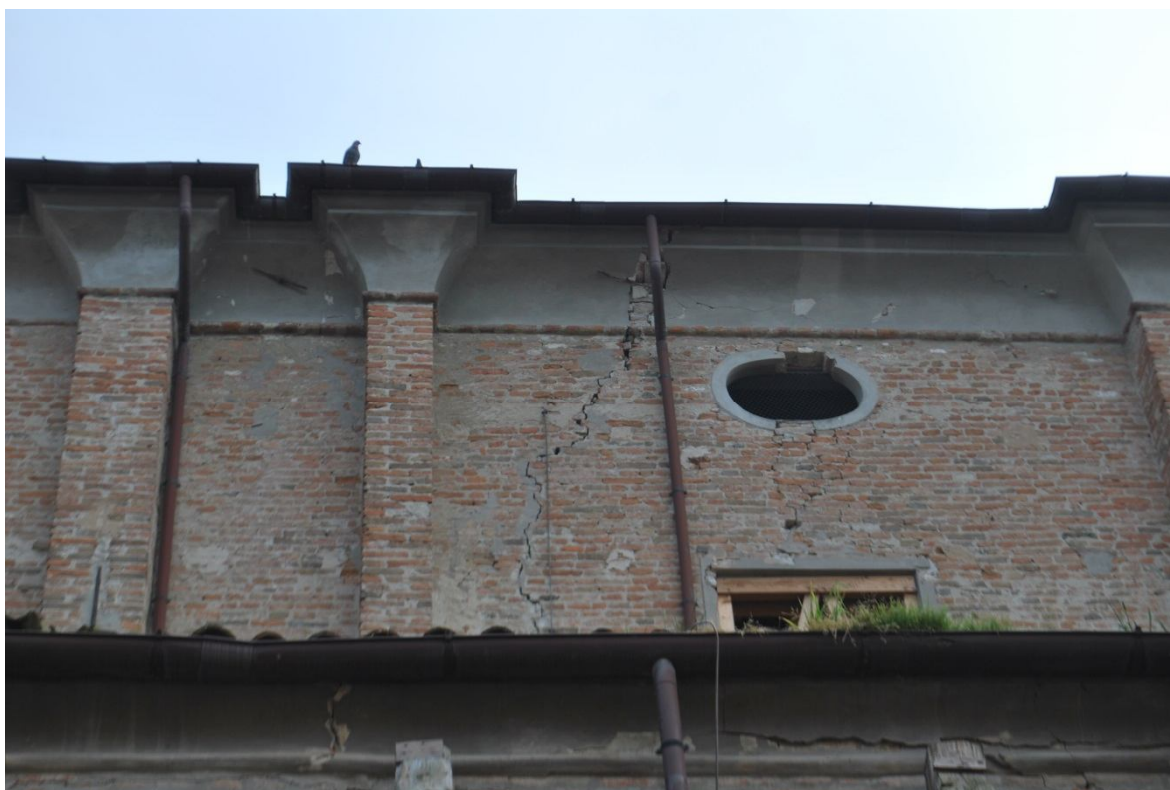
Nelle foto che seguono si può apprezzare come risultino residui del manto di intonaco sulle murature verticali e come nei restauri passati sia stato mantenuto il rivestimento di intonaco sulla cornice di gronda.

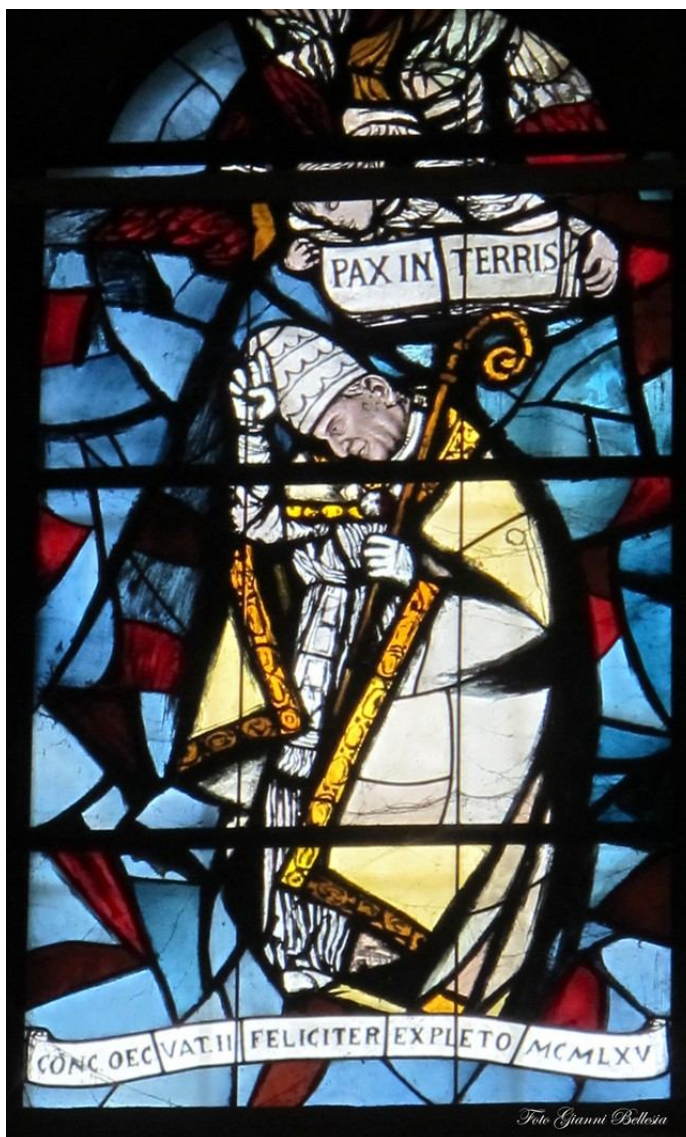
Rifacimento istoriata

La vetrata di facciata verrà ricostruita in analogia con quanto era presente e testimoniato dalla fotografia seguente:

- vetrate come da bozzetto del Maestro Albano Poli eseguite in vetro soffiato a bocca di prima scelta policromo di produzione Lamberts, ottenuto con sabbia quarzifera, calce, potassa e colorato con metalli nobili, prodotto artigianalmente a mano con l'antichissimo procedimento del soffio a bocca.
- Pittura secondo l'uso delle vetrate antiche con "grisaglia", composta di ossido metallico di ferro finemente macinato con polvere di vetro mescolata a borace come fondente.
- Cottura a gran fuoco in forno a muffola alla temperatura di 670°.
