**INTERVENTI DI RISTRUTTURAZIONE E RECUPERO FUNZIONALE  
DELLA CHIESA PARROCCHIALE "SAN GIOVANNI BATTISTA"  
DI MOGLIA (MN) A SEGUITO DEGLI EVENTI SISMICI DEL MAGGIO 2012**

**PROGETTO ESECUTIVO**

**INDAGINI SUI MATERIALI**

**A.08**

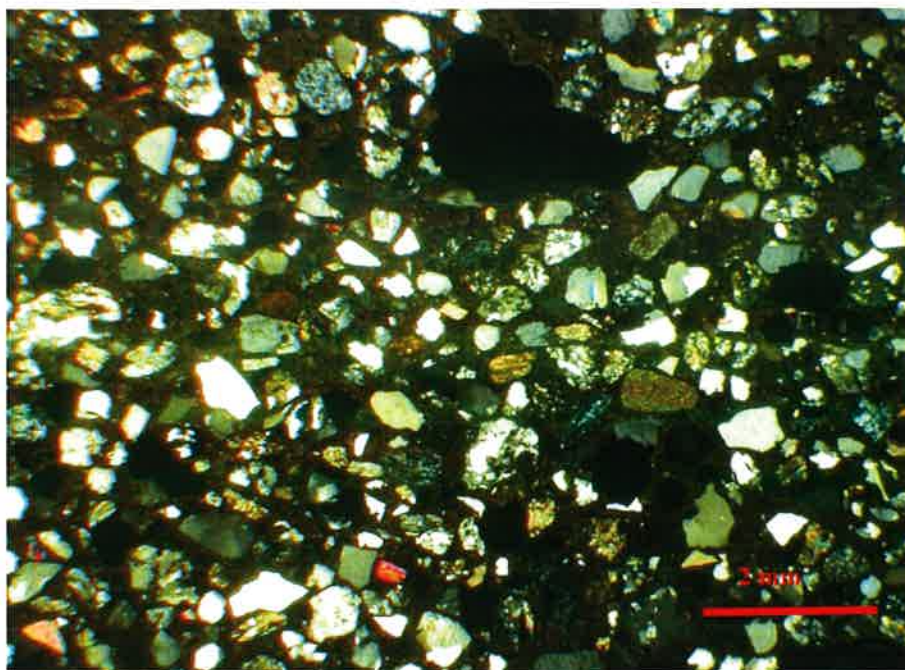
Foto 1: Campione 4092/1,  
sezione sottile, Nicols  
incrociati.

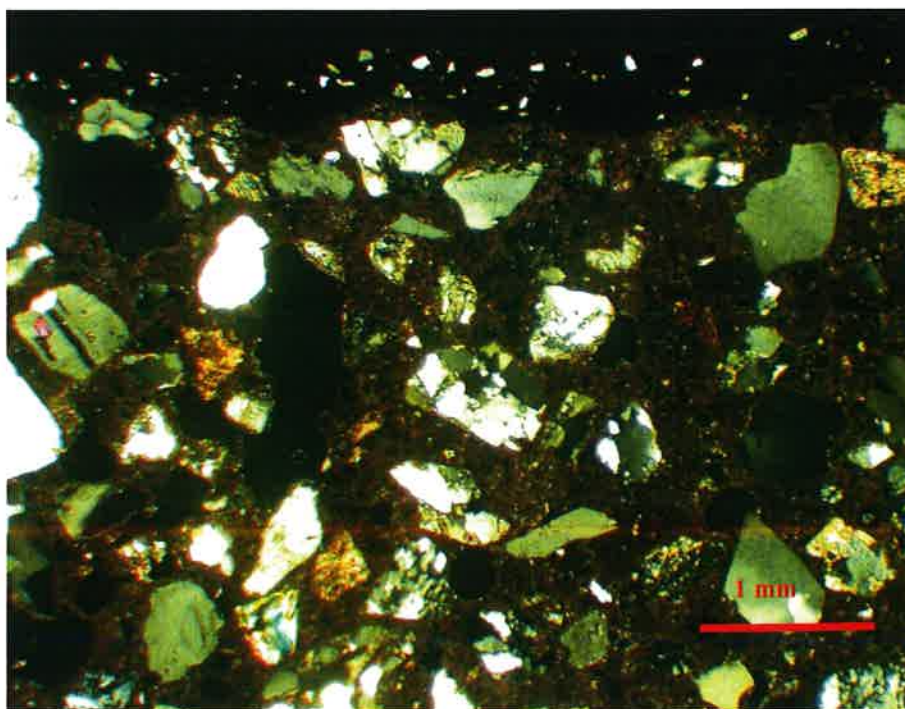
Foto 2: Campione 4070/1,  
sezione sottile, Nicols  
incrociati, dettaglio.

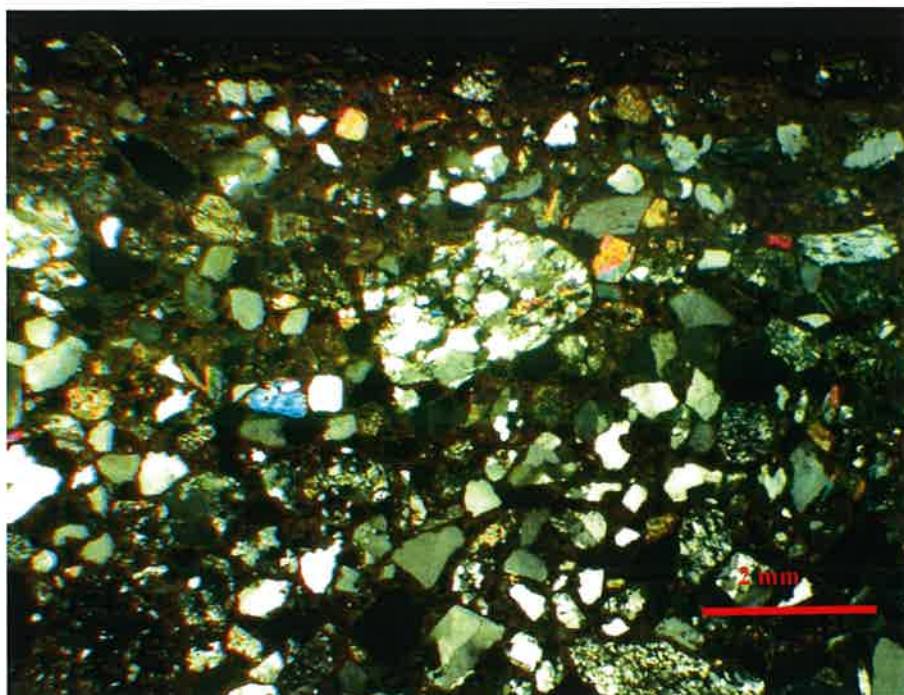
Foto 1: Campione 4092/2,  
sezione sottile, Nicols  
incrociati.

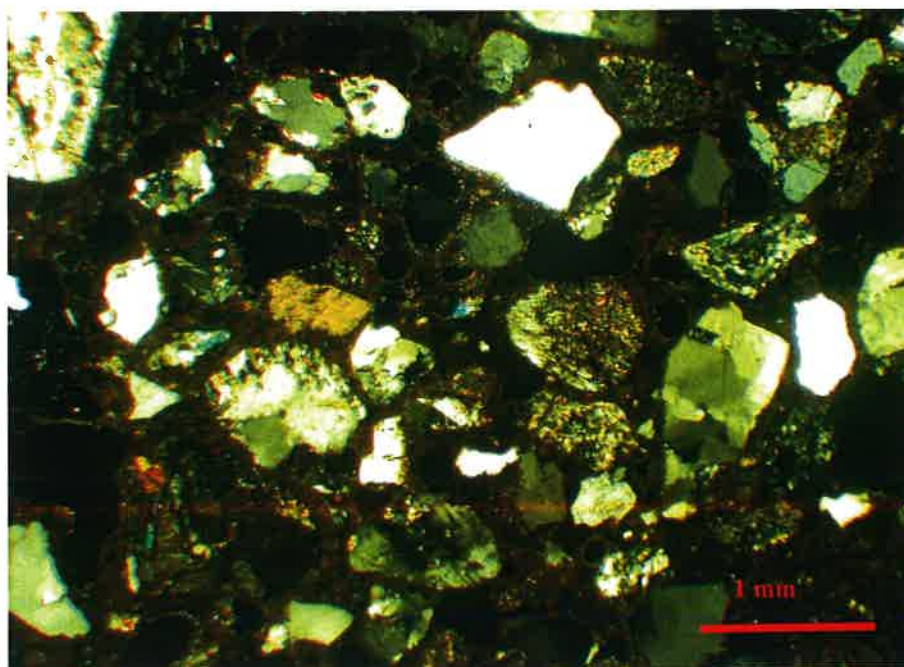
Foto 2: Campione 4092/2,  
sezione sottile, Nicols  
incrociati, dettaglio.

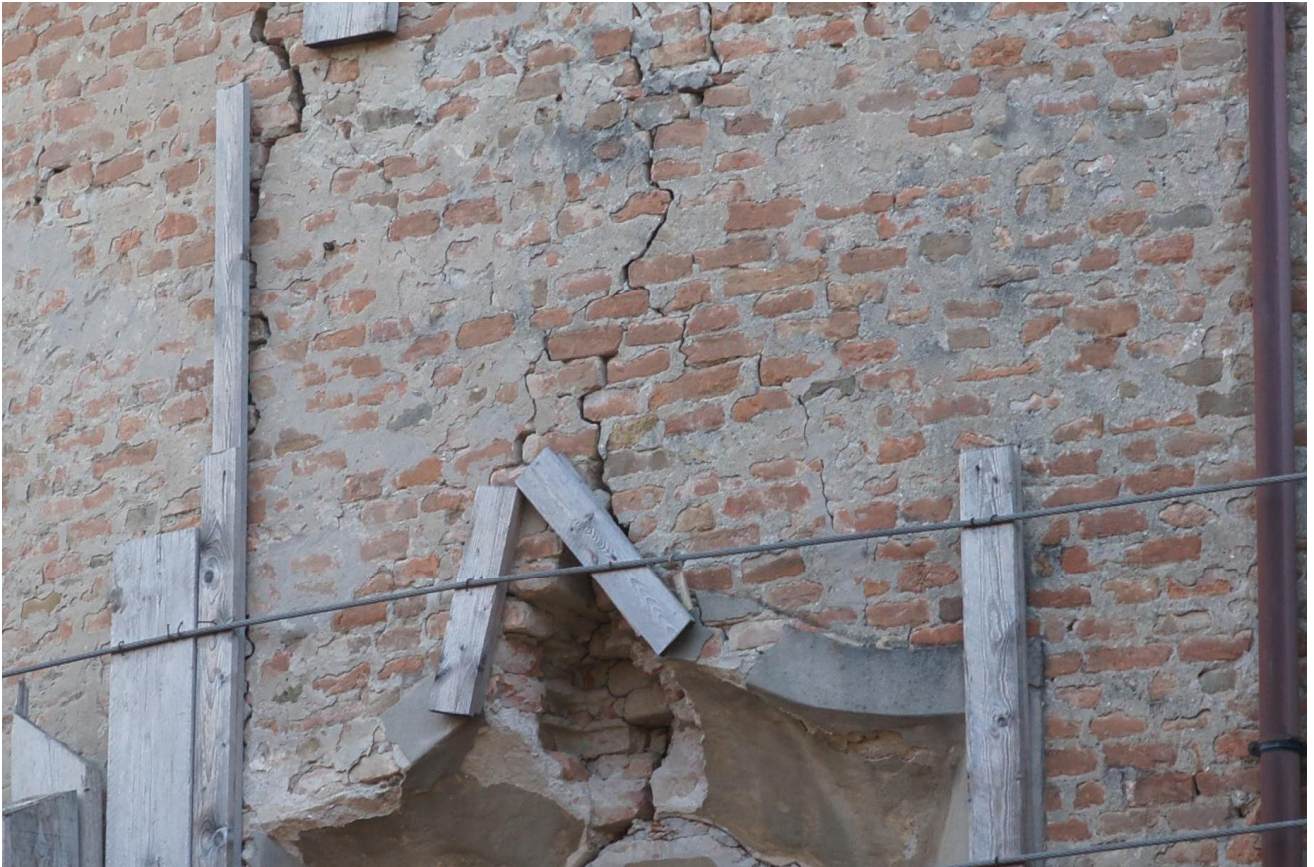
Part. Abside Est - presenza di residui di intonaci-

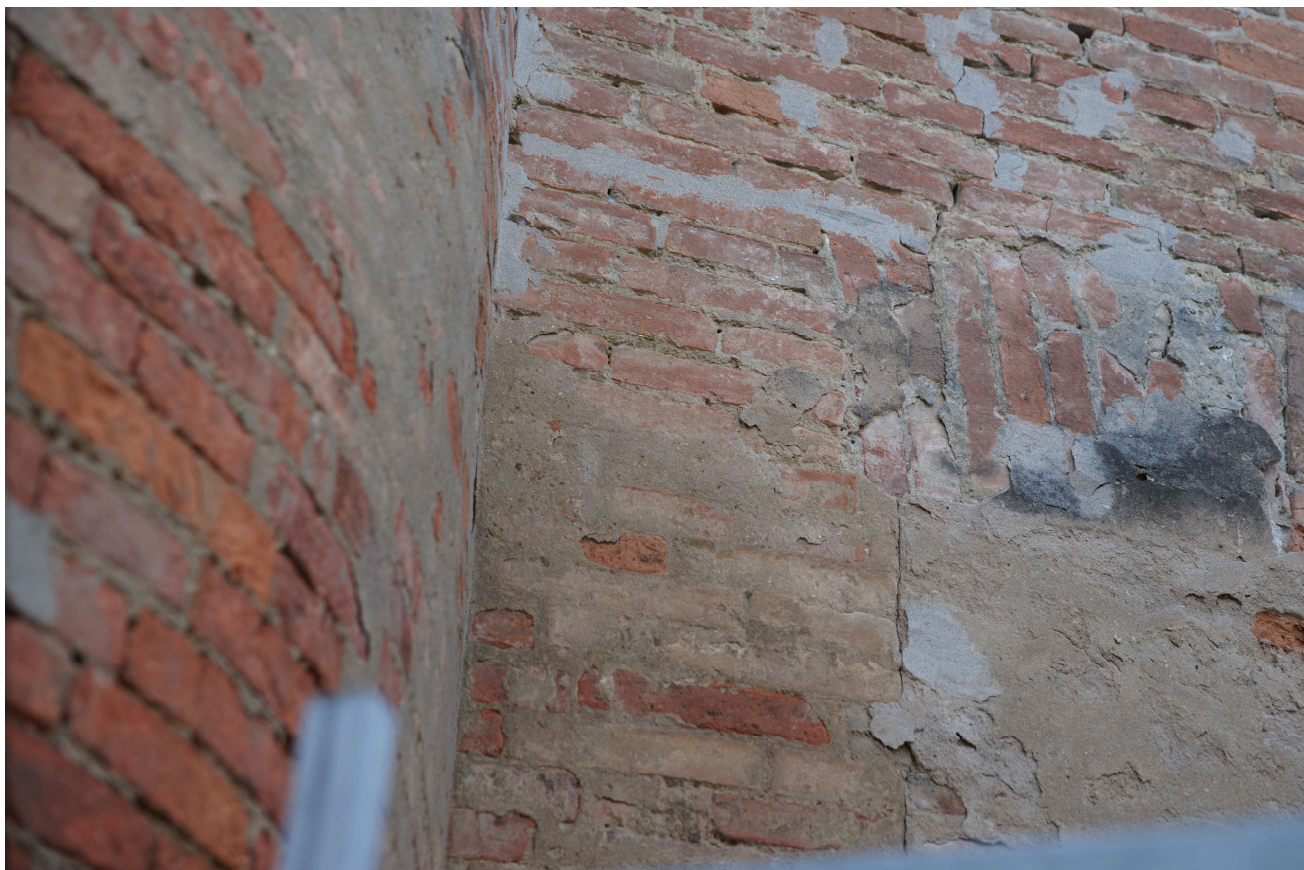
Part. Sacrestia – lato Est . Presenza di stesure residuali di intonaci antichi e vecchio tamponamento di un'apertura, si notano anche stuccature relativamente recenti (probabile componente cementizia)

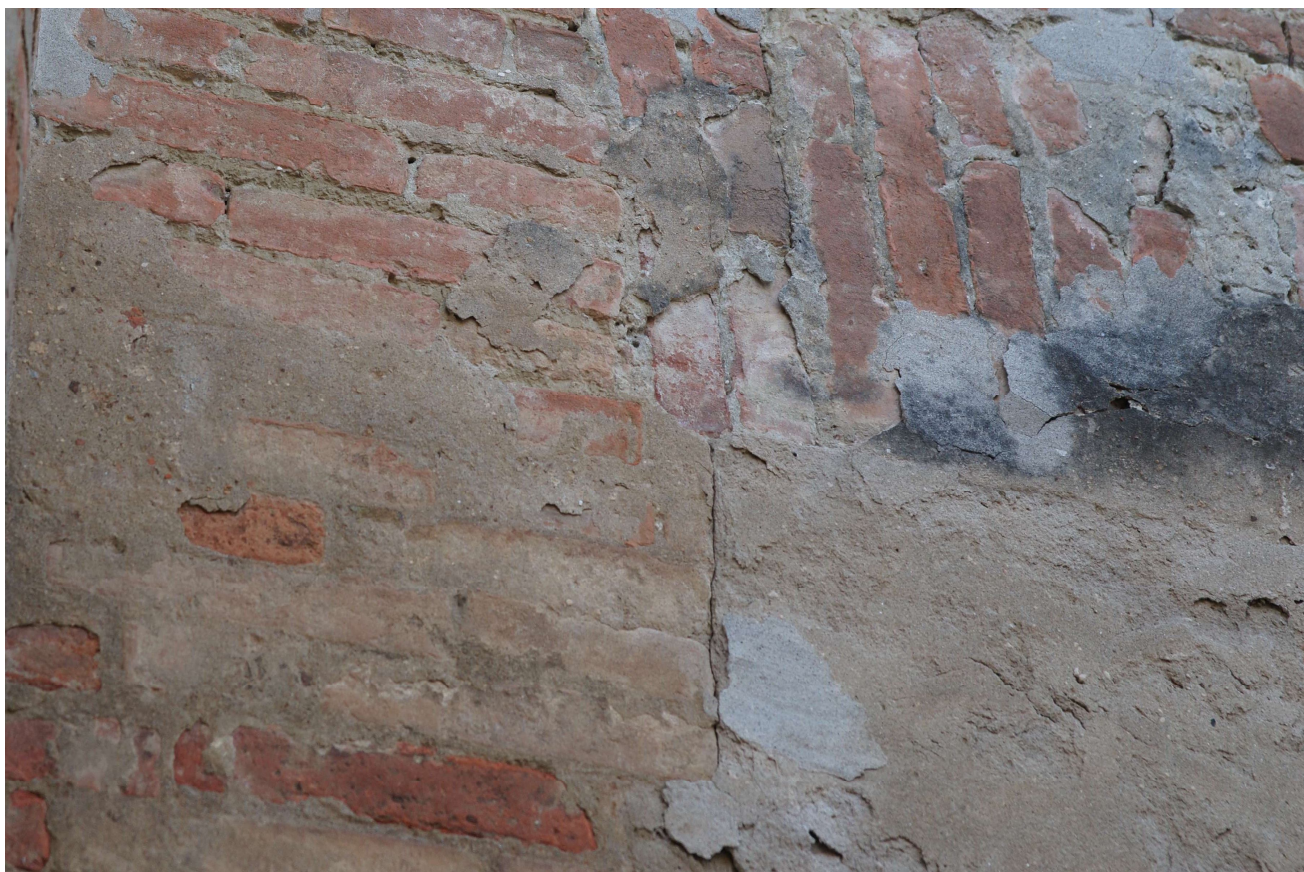
Part. Finestrone tamponato Sacrestia – lato Est . Stesure di intonaci, antichi e relativamente recenti.

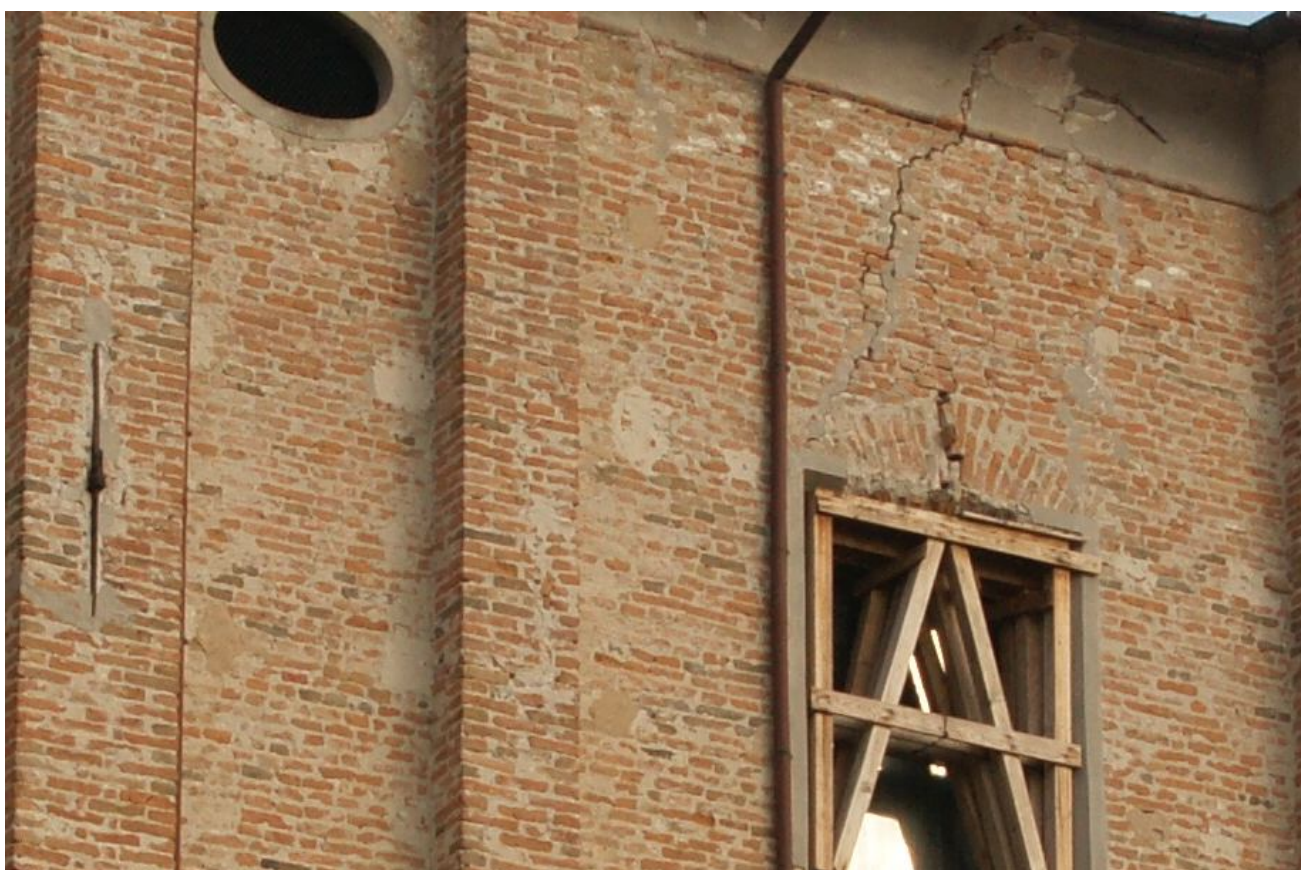
Part lato Ovest . Presenza residuale di stesure di intonaci

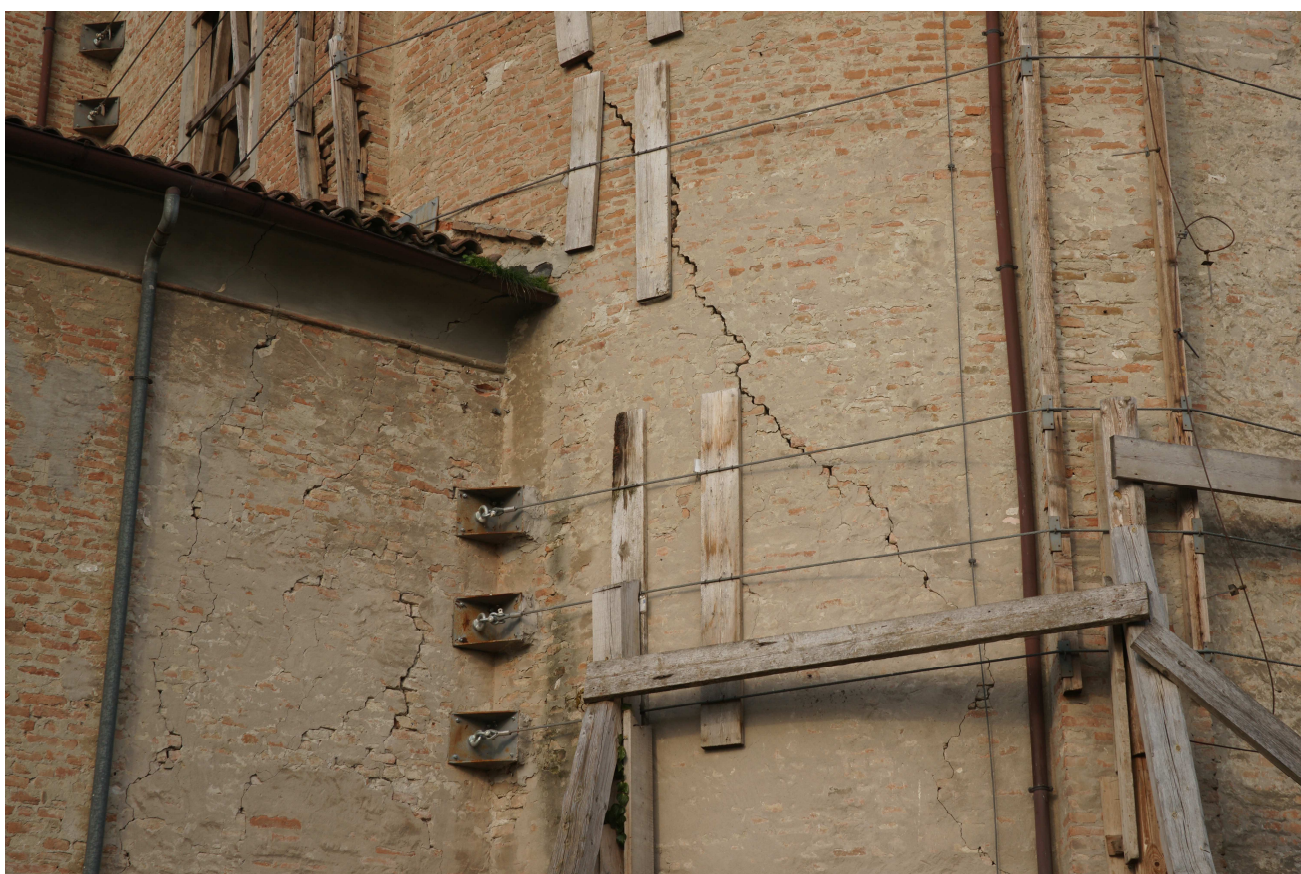
lato Ovest/Sud - Abside . Presenza consistente di stesure di intonaci antichi (vedi foto successiva)

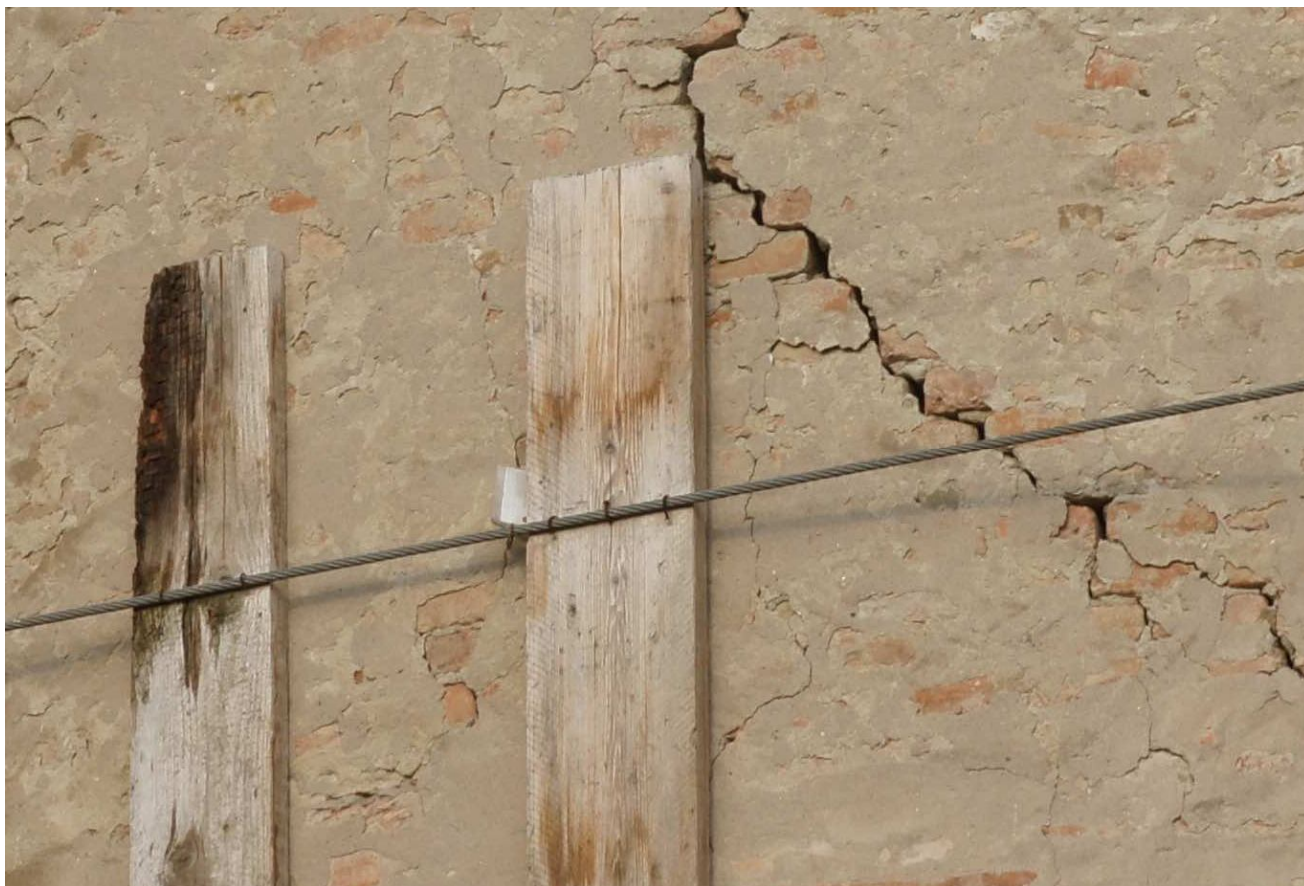
lato Ovest/Sud - Abside . Particolare della stratificazione di intonaci antichi (2 strati). La quantità è di una buona estensione.
