VARIANTE DI RIASSETTO Post Aut. n° 20760 del 23.12.2015

**"PARROCCHIA DI SAN BARTOLOMEO APOSTOLO"
DI QUISTELLO**

**PROGETTO DI CONSOLIDAMENTO STRUTTURALE E
RESTAURO DELLA CHIESA PARROCCHIALE IN
CONSEGUENZA AGLI EVENTI SISMICI DI MAGGIO 2012**

RELAZIONE TECNICA GENERALE

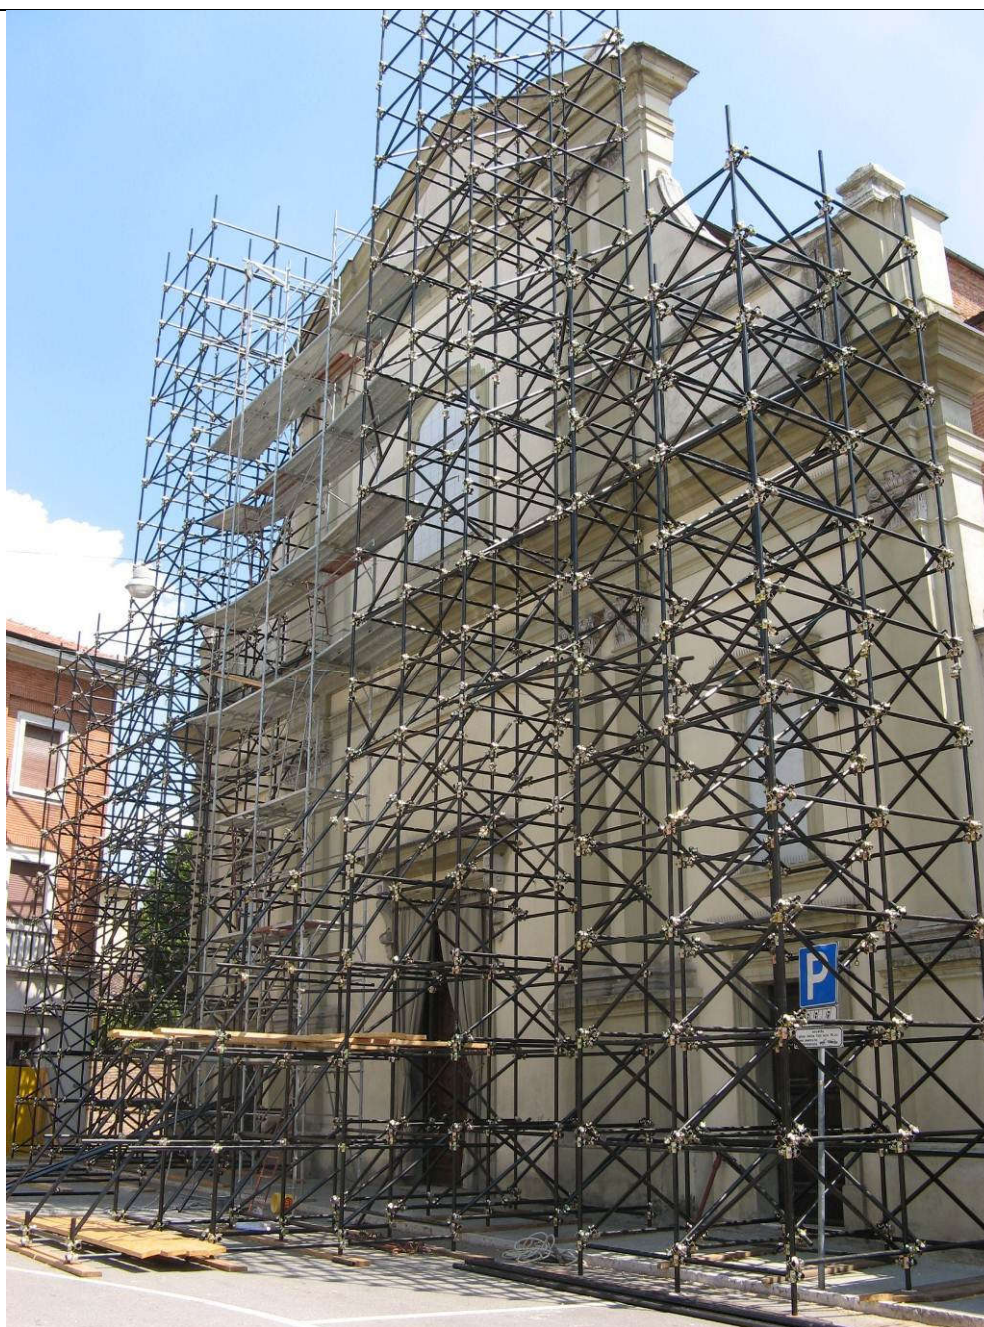
Vista generale delle opere di messa in sicurezza in facciata

-
- contrasto al ribaltamento della facciata mediante la realizzazione di una struttura a tubo-giunto con piedini in acciaio protetti da elementi lignei (tavole di legno) e funi in acciaio di ancoraggio alla retrostante muratura delle pareti longitudinali della navata centrale;

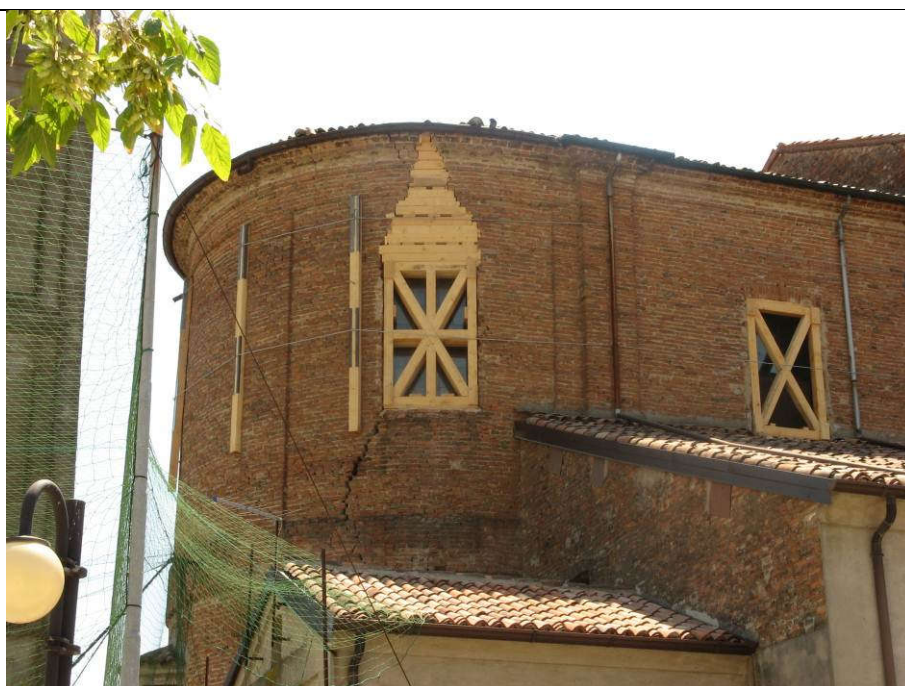
Sbadacchiatura delle finestre lato sinistro presbiterio-abside

- sbadacchiatura delle finestre in quota mediante la realizzazione di cornici con elementi lignei 15x15 cm;
 - posa di telo in copertura per la protezione dell'interno Chiesa dagli agenti atmosferici, necessaria a causa del crollo parziale della copertura e della volta in adiacenza alla facciata;

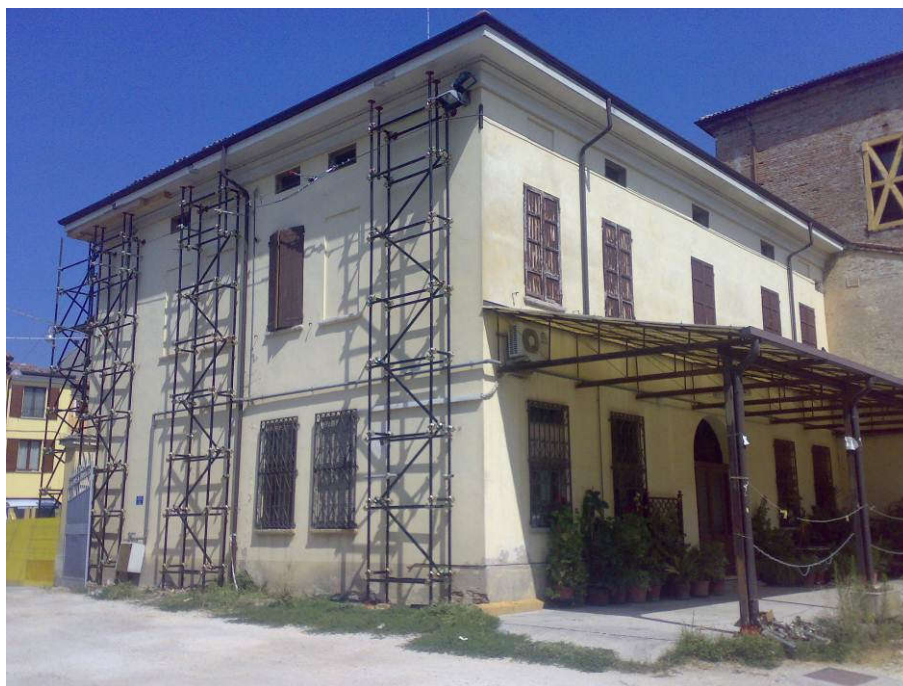
Puntellazione del cornicione della canonica

- messa in sicurezza provvisoria delle strutture portanti verticali della canonica in prossimità dell'angolo, mediante l'applicazione di puntellazioni con elementi metallici.

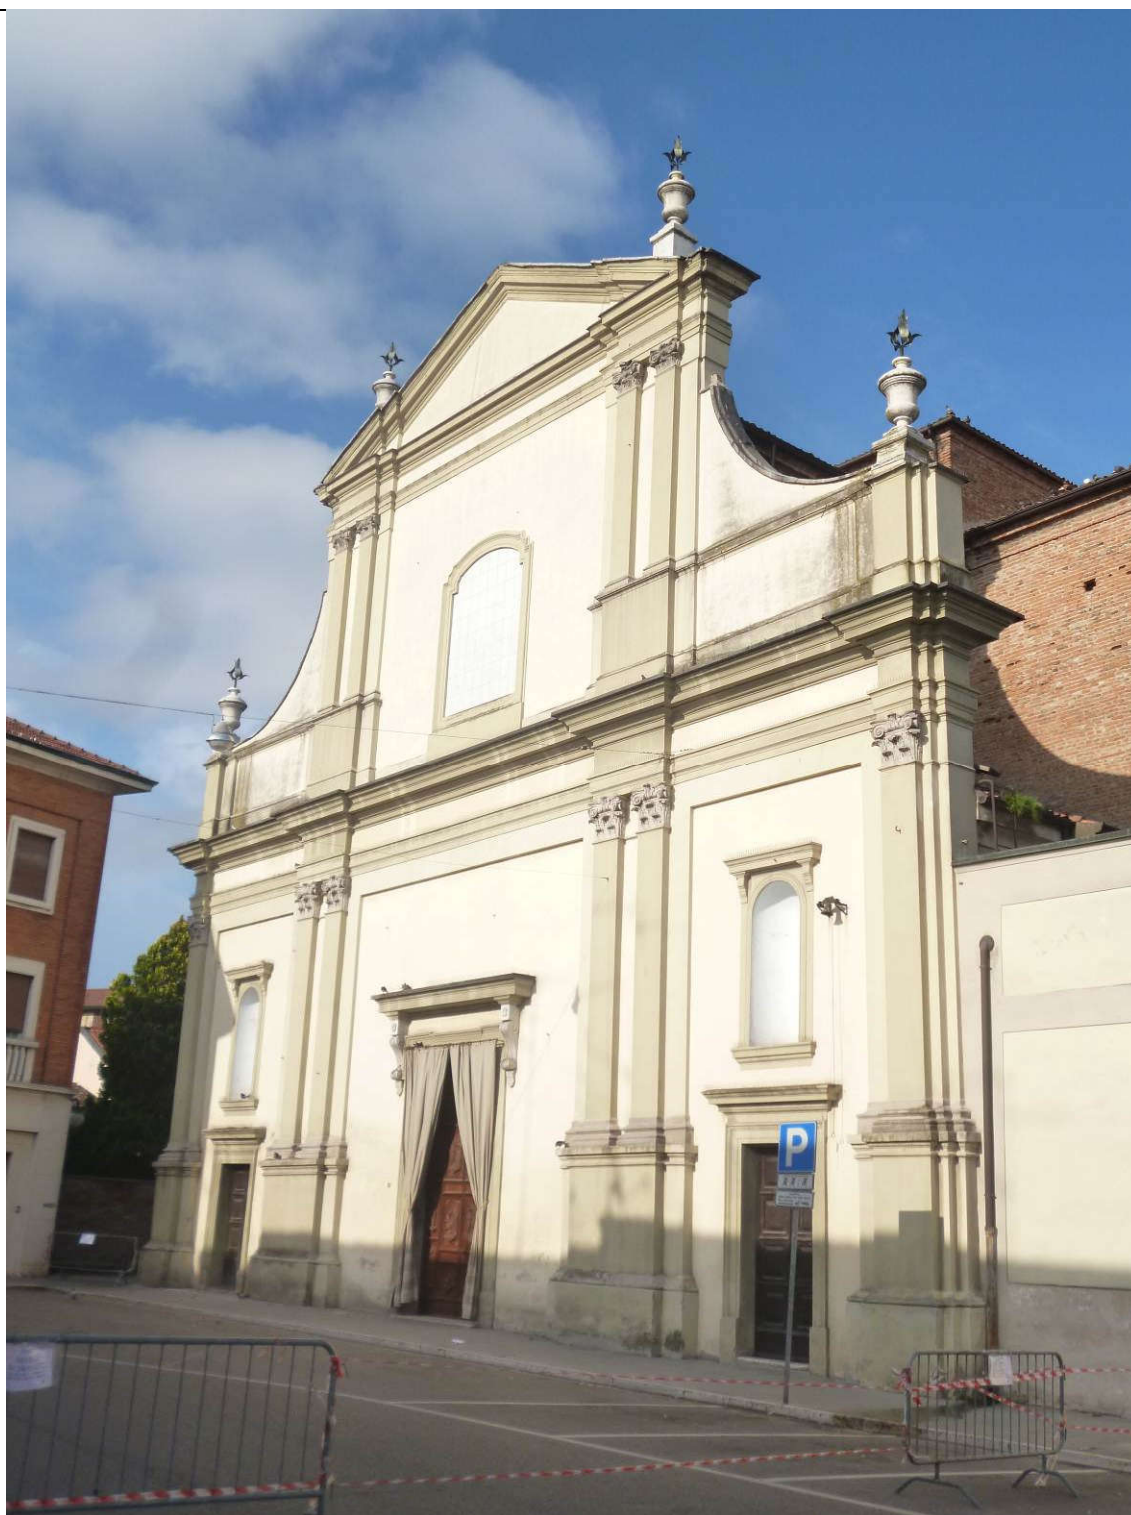
La facciata presentava, già dopo il sisma del 20/05/2012, significative lesioni da ribaltamento fuori piano localizzate in prossimità del timpano e il ribaltamento della struttura che sorregge la croce in sommità dello stesso verso il retro della facciata, con conseguente sfondamento della copertura e della prima volta della navata centrale.

Vista della facciata dopo il 20/05/2012

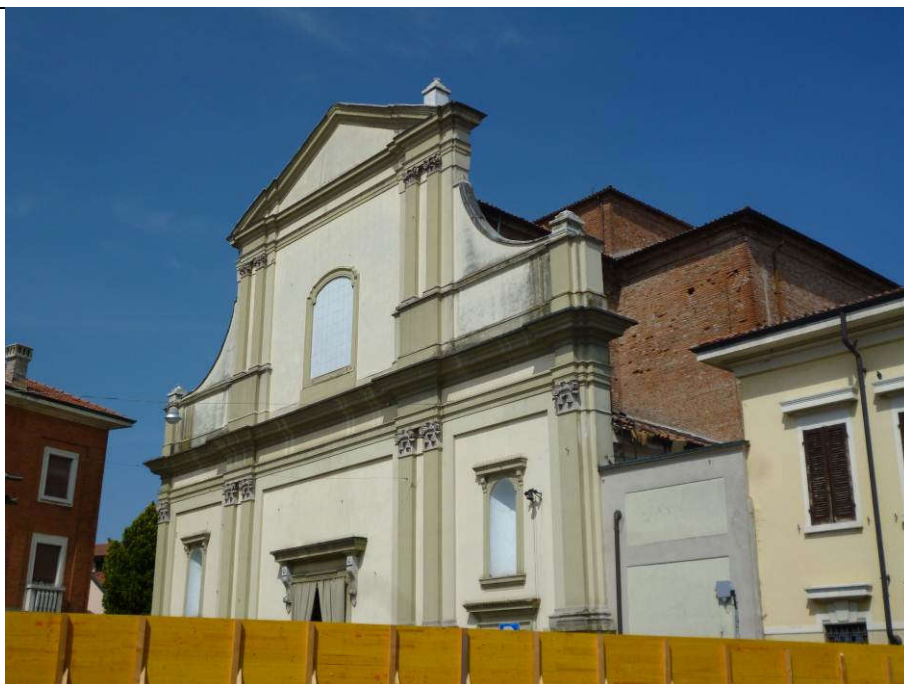
Vista della facciata dopo il 29/05/2012

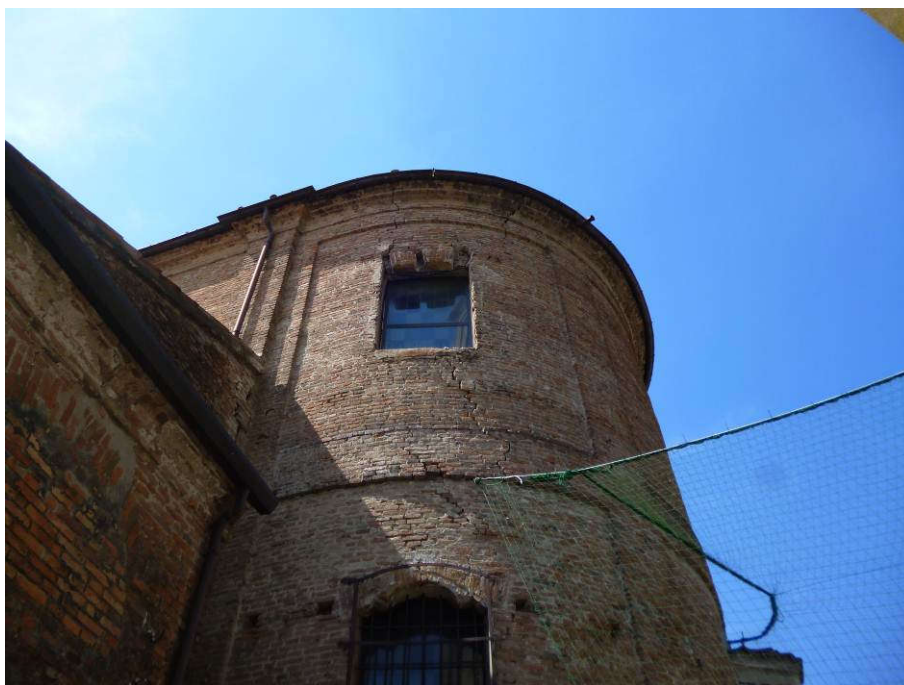
L'abside presenta una serie di lesioni ad andamento inclinato, dovute principalmente a un movimento di torsione sul suo asse a seguito degli eventi sismici suddetti; queste lesioni si rilevano all'interno della Chiesa e interessano l'intera estensione delle murature dell'abside.

Lesioni nell'architrave dell'abside, lato sud

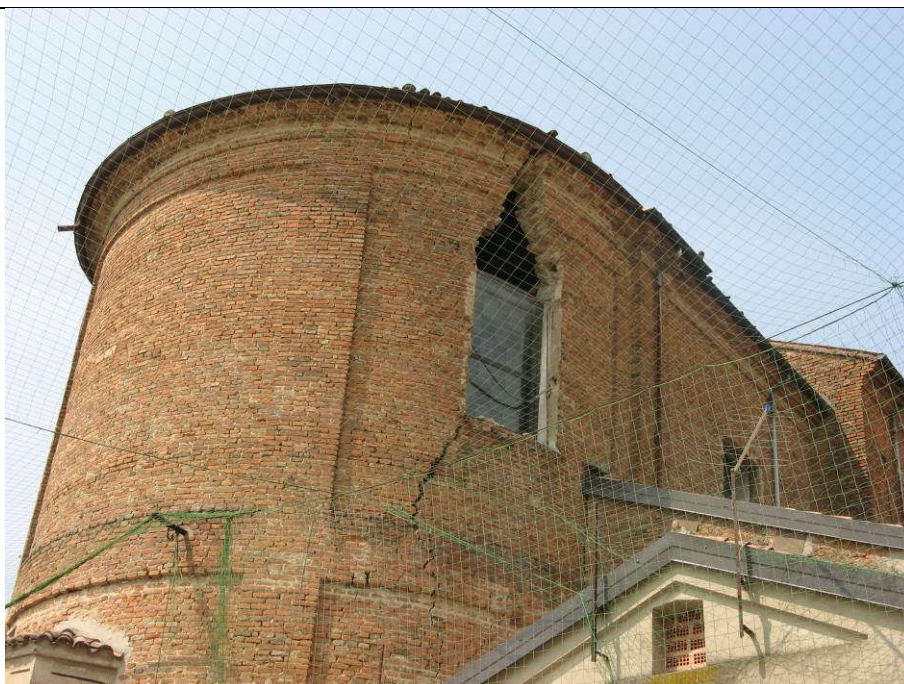
Crollo parziale dell'architrave dell'abside, lato nord

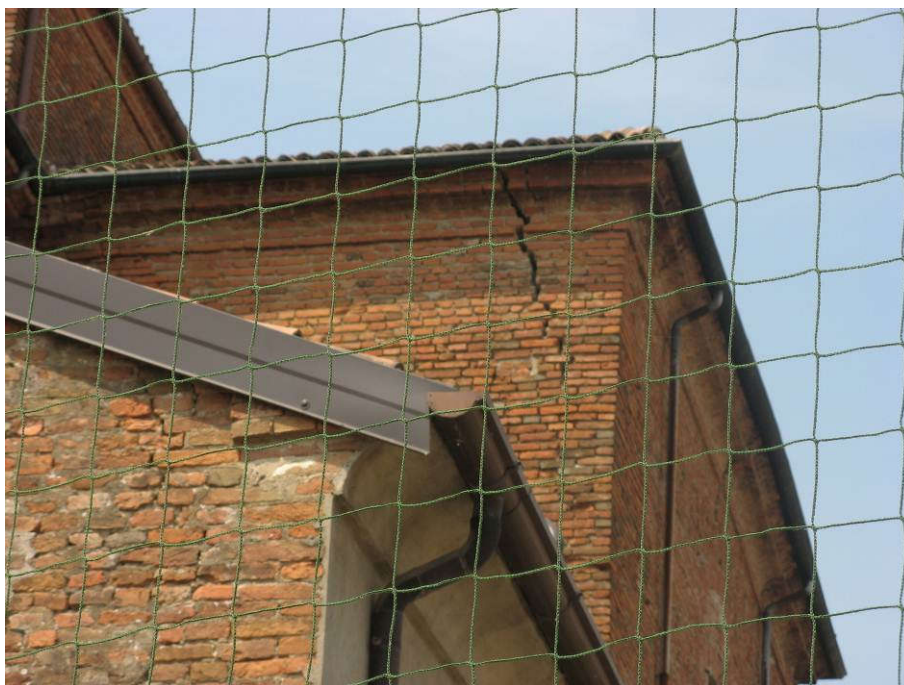
Lesione nello spigolo del transetto, lato nord

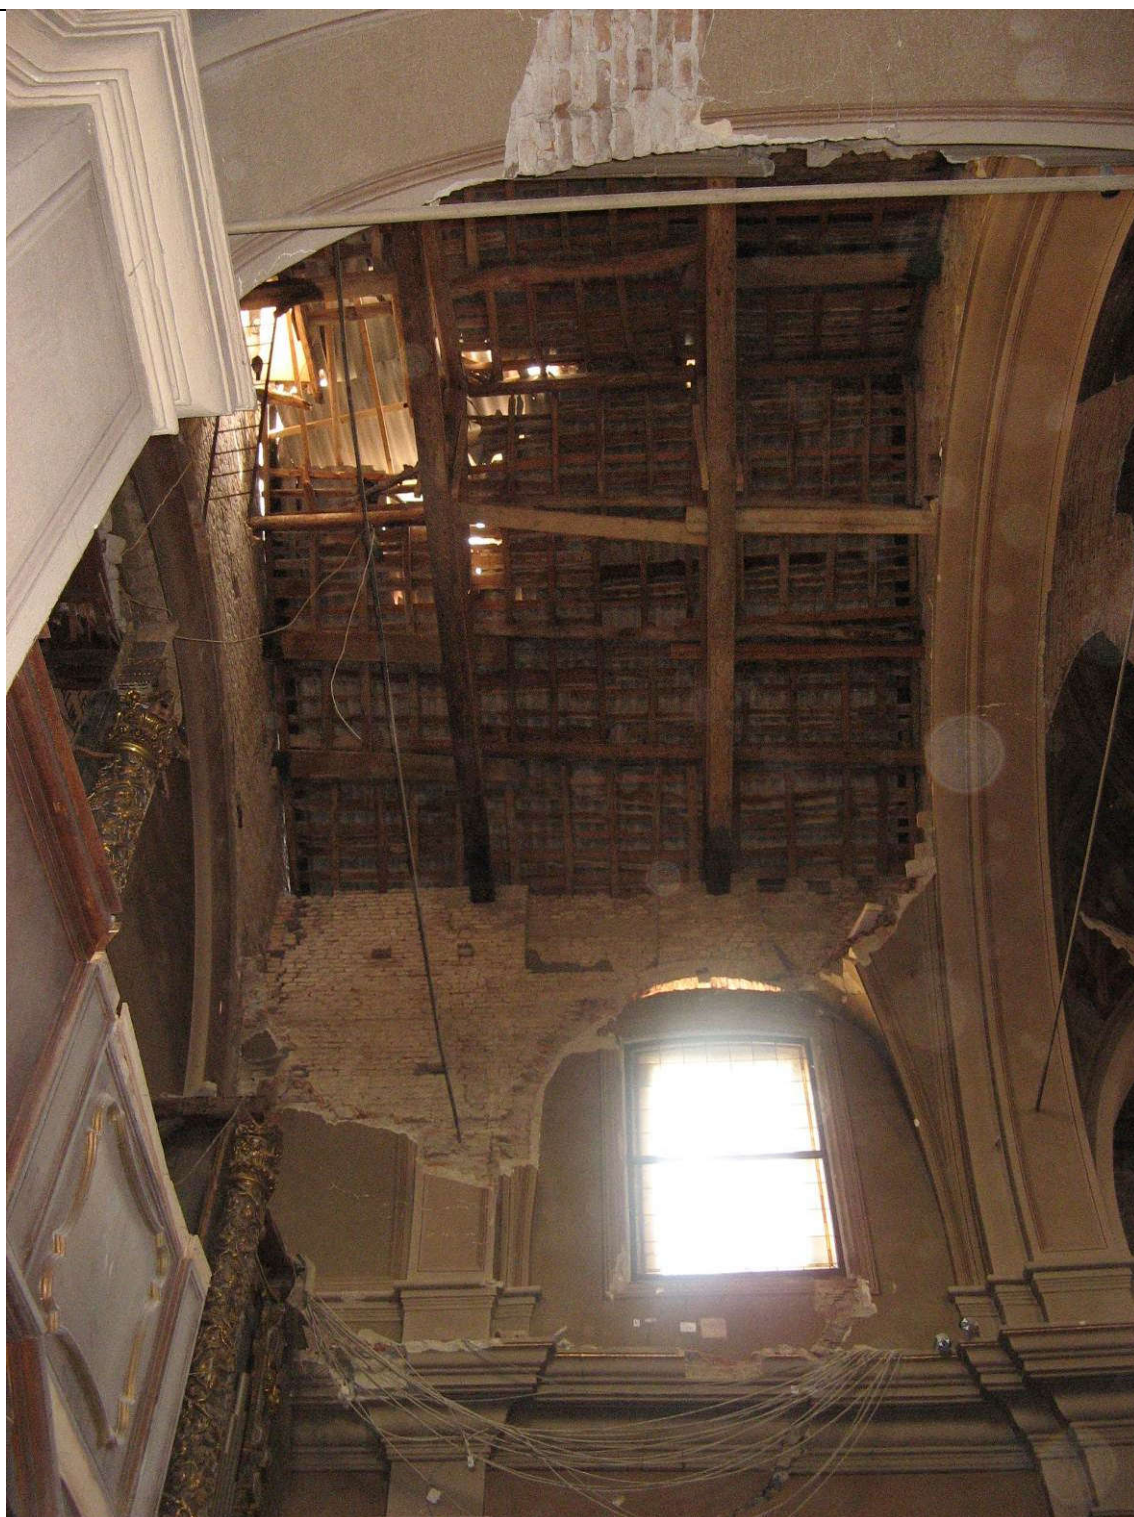
Crollo della volta di facciata

Le porzioni crollate delle volte danneggiate nonché le due volte interamente crollate nel transetto verranno ricostruite con lo stesso materiale di cui erano originariamente costituite (muratura di mattoni pieni in laterizio posizionati di costa e malta di calce per ripristinare la continuità materica su tutto il piano).

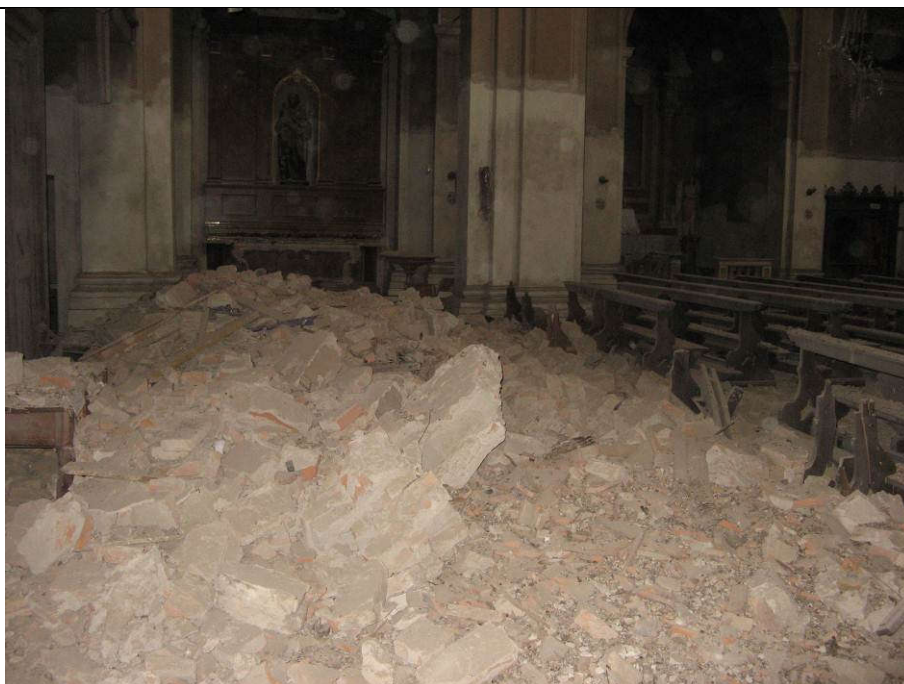
Macerie in corrispondenza del crollo della volta di facciata

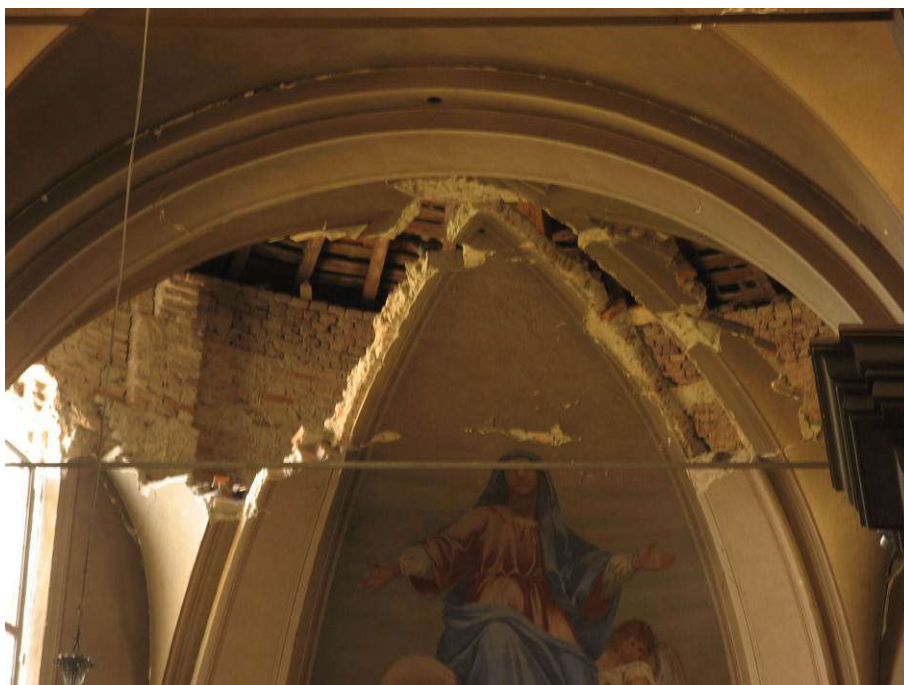
Crollo parziale della volta dell'abside

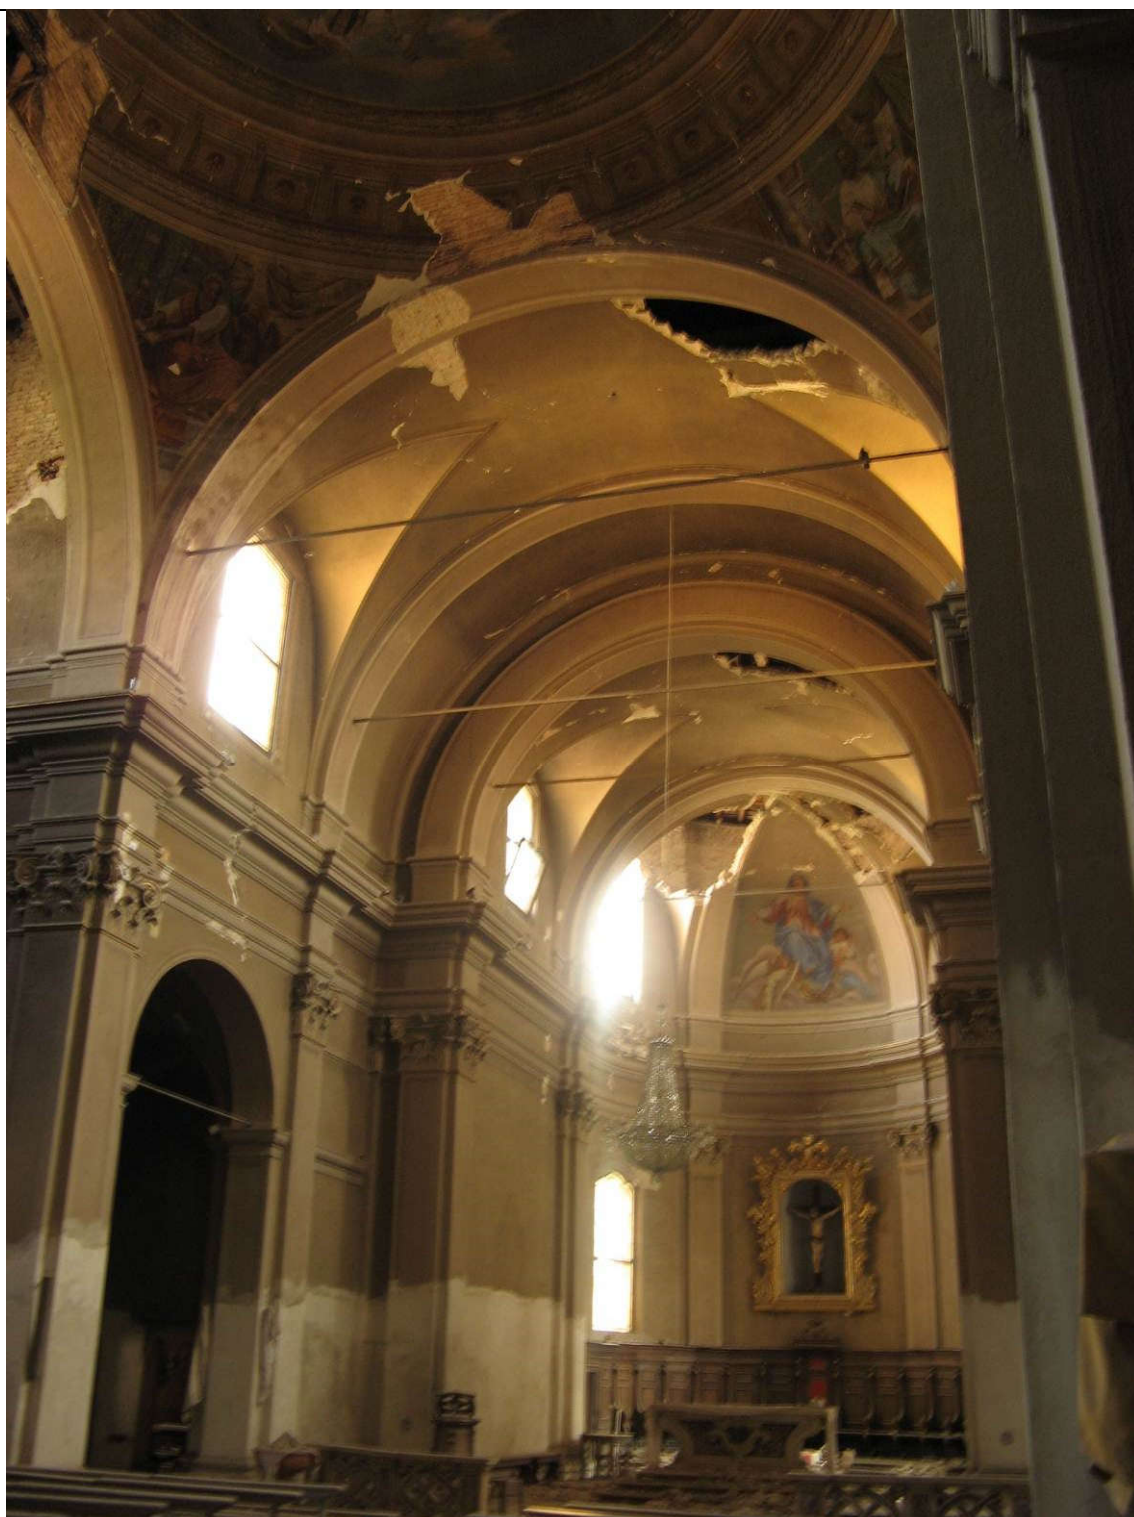
Vista generale dei danneggiamenti nella zona presbiterio-abside

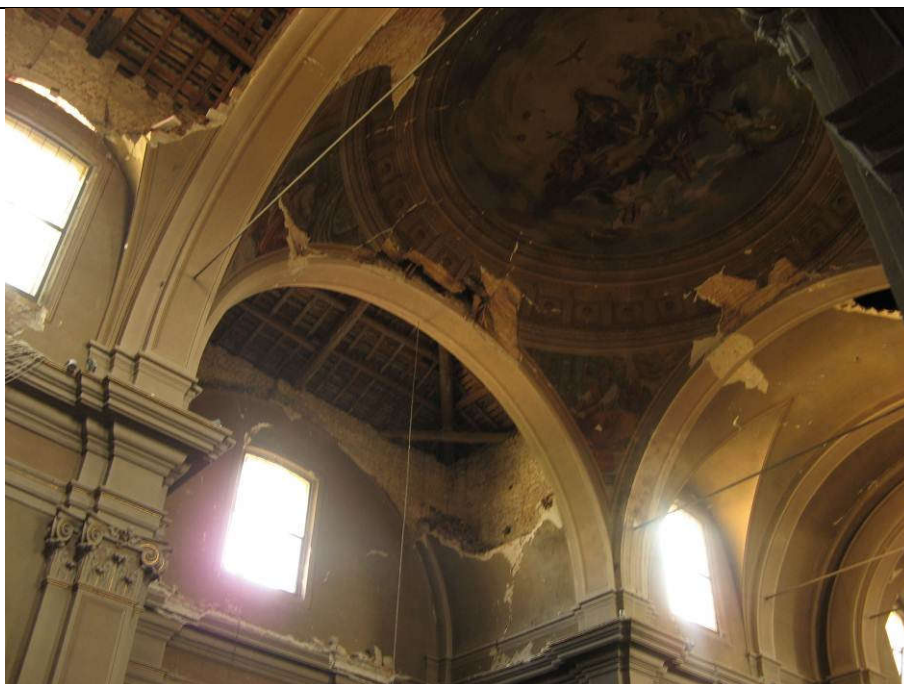
Crollo volta transetto nord, danneggiamento cupola centrale

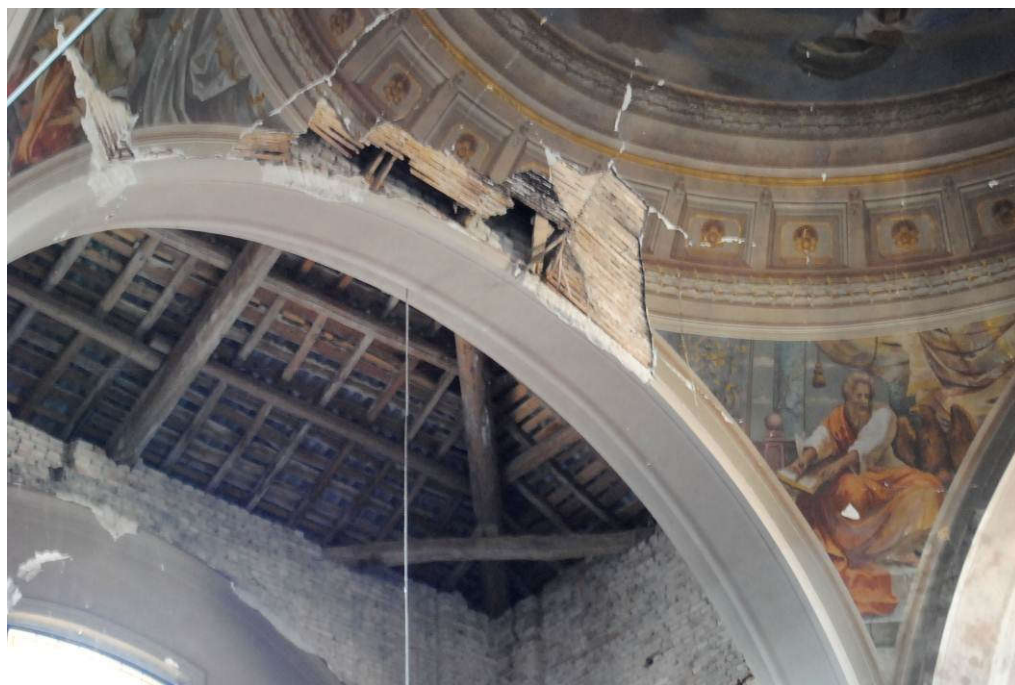
Crollo volta transetto nord, danneggiamento cupola centrale (particolare)

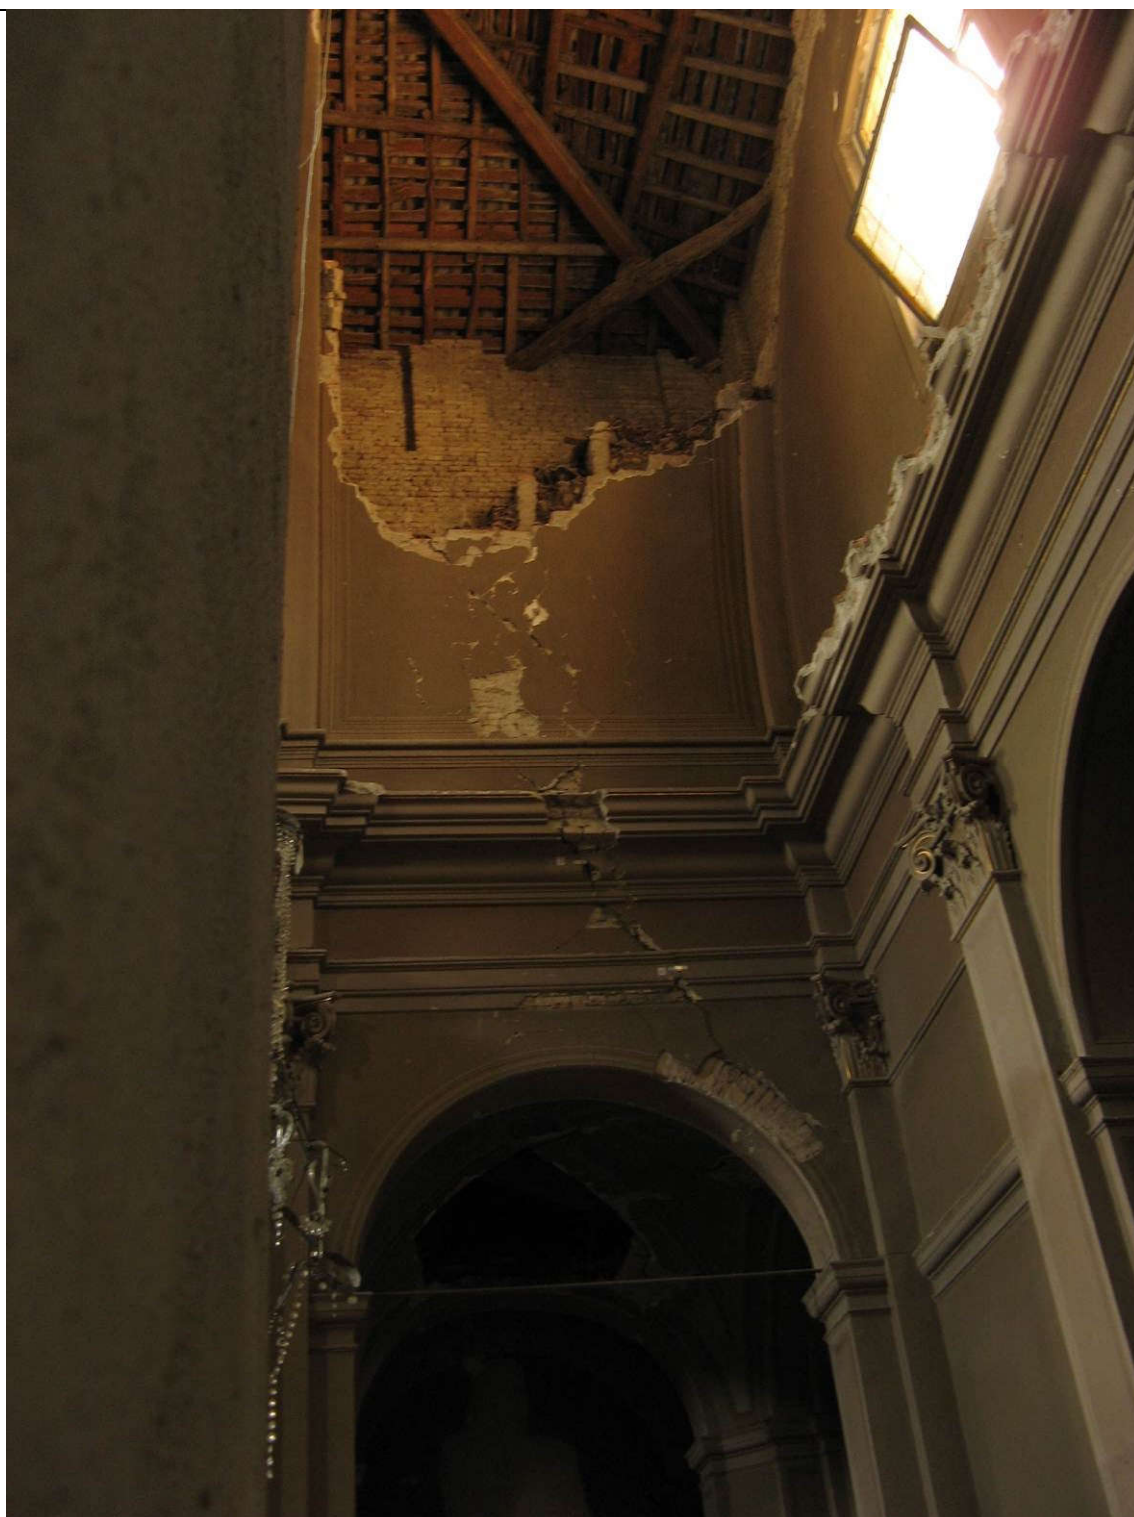
Crollo volta transetto sud
