# "PARROCCHIA DI SAN BARTOLOMEO APOSTOLO" DI QUISTELLO

**PROGETTO DI CONSOLIDAMENTO STRUTTURALE E  
RESTAURO DELLA CHIESA PARROCCHIALE IN  
CONSEGUENZA AGLI EVENTI SISMICI DI MAGGIO 2012**

**RELAZIONE TECNICA SCARICHE ATMOSFERICHE - CHIESA PARROCCHIALE**

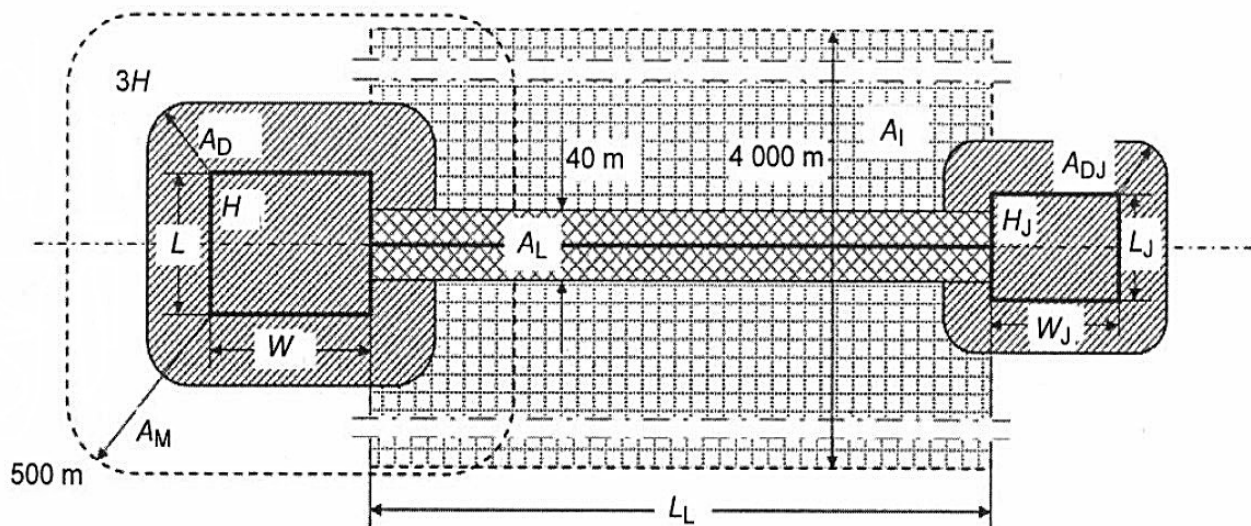
**Schema 2.0.1** – Riferimento grafico aree di raccolta AD, AM, AI, AL (Figura A.5 Norma CEI EN 62305-2)

- con metodo grafico, come previsto dalla Norma CEI EN 62305-2 Par. A.2.1 (Rif. Schema 2.0.1), i valori dell'area di raccolta della struttura isolata ( $A_d$ ) e dell'area di raccolta dei fulmini in prossimità della struttura ( $A_m$ ) (Rif. Tab. 2.0.2);
- con l'ausilio di tabelle (Rif. Tab. A.1 CEI EN 62305-2) i valori del coefficiente di posizione della struttura.

Il calcolo degli eventi pericolosi  $N_L$  e  $N_I$  riguardanti le linee dei servizi entranti nell'edificio, è stato eseguito secondo quanto previsto dall'allegato A della Norma CEI EN 62305-2. In particolare sono state raccolte le caratteristiche di ogni singola linea elettrica e di segnale collegate con la struttura (Rif. Allegato 1) e sono state calcolate le aree di raccolta  $A_L$  e  $A_I$  di riferimento. Di seguito sono riportati per ogni singola linea considerata i dati di riferimento e le frequenze di fulminazione calcolate per la linea e l'eventuale struttura adiacente (Rif. Schema 2.0.1).

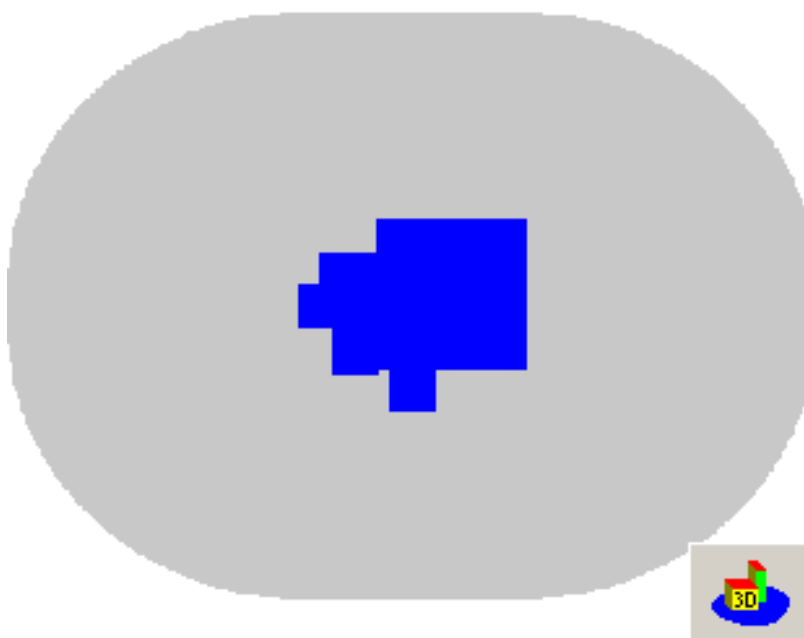
**Schema 2.0.2** – Aree di raccolta determinata sulla struttura isolata

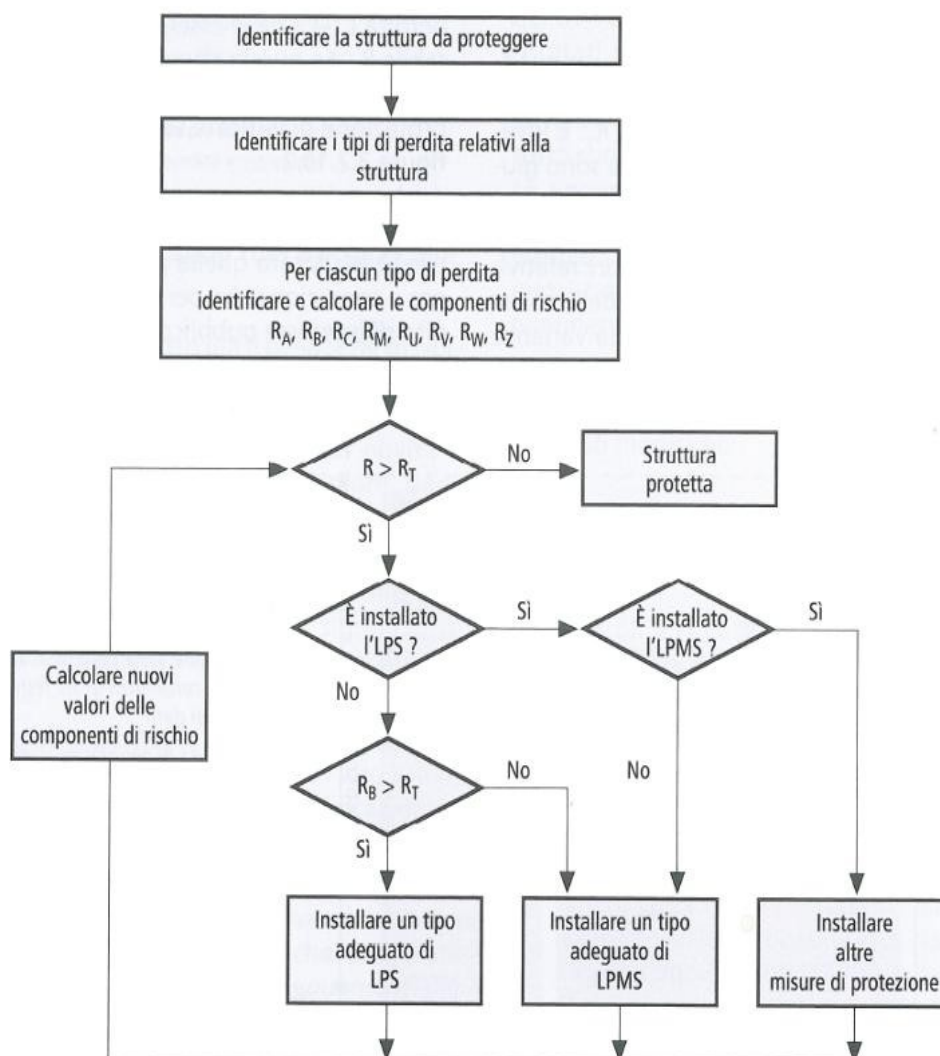
**Diagramma di flusso 6.0.1**

Il metodo di analisi applicato per determinare il livello dei rischi  $R_1$  e  $R_3$  viene riportato nel diagramma di flusso di figura 6.0.1; mentre il processo per la determinazione delle misure di protezione per le perdite economiche  $R_4$ , viene elencato nel diagramma di flusso di figura 6.0.2.
