DIOCESI DI MANTOVA

**METODOLOGIE INNOVATIVE PER LA CONSERVAZIONE
PROGRAMMATA DIOCESI DI MANTOVA**

INTEGRAZIONE SETTEMBRE 2012

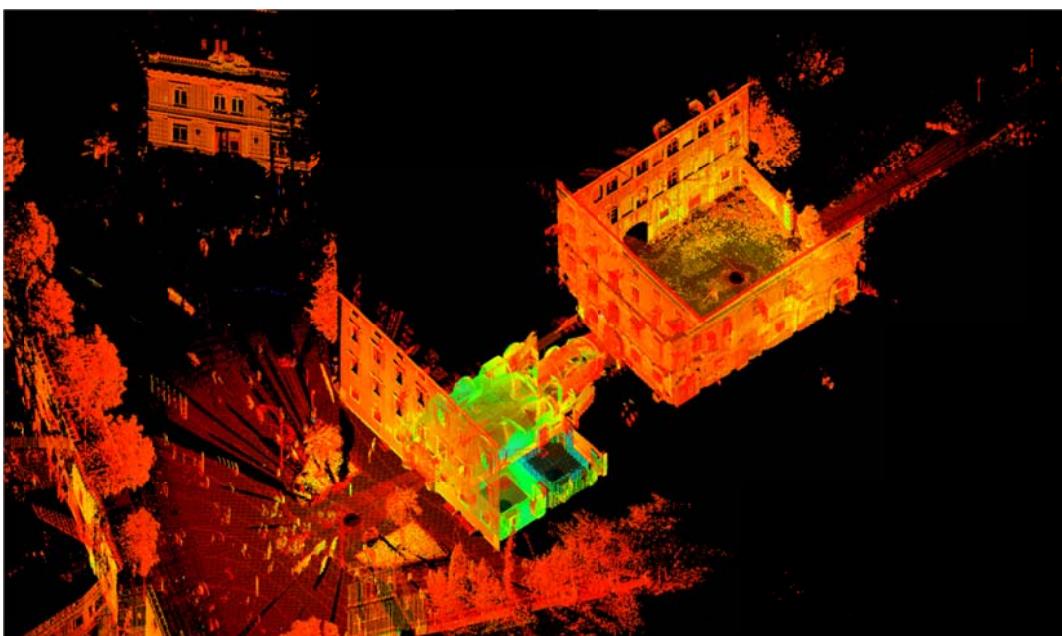
Figura 1 - Nuvole laser acquisite con il sistema Laser Scanning

Il modello tridimensionale sotto forma di "nuvola di punti ad alta risoluzione" con l'integrazione dell'informazione di colore è quindi il mezzo più veloce per acquisire un oggetto e per creare un ottimo "modello virtuale" anche senza alcuna elaborazione successiva. È un "prodotto finito" che:

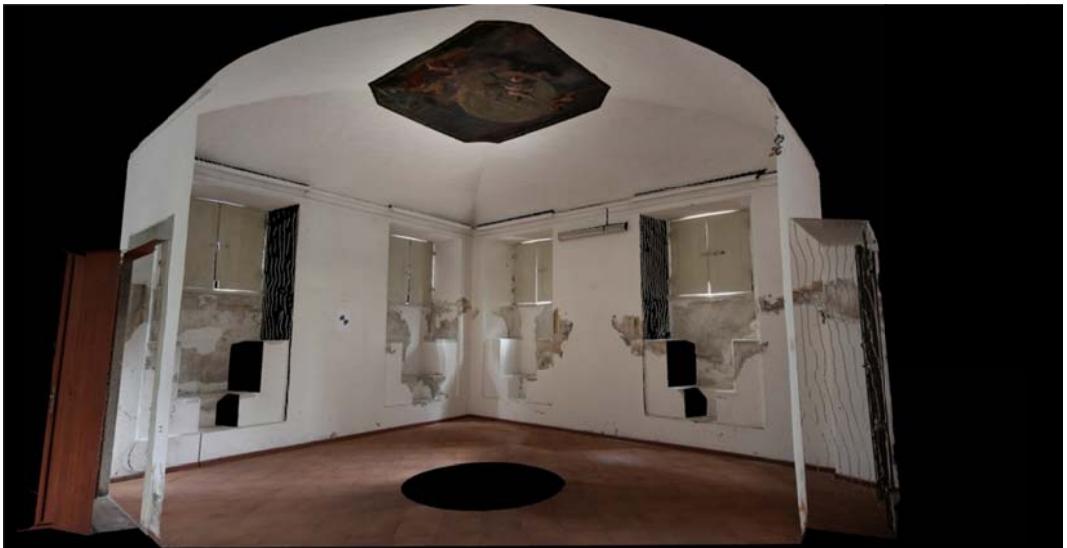
Figura 2 - Scansione Laser 3D con riproiezione del colore acquisito fotogrammetricamente

La predisposizione e l'utilizzo di ortoimmagini risulta di grande utilità, anche in termini di rappresentazione grafica, ai fini della quantificazione e della mappatura del degrado. Questo tipo di restituzione fotografica, se condotta in modo tradizionale, richiede normalmente un'elaborazione abbastanza impegnativa in termini di tempo, in particolar modo per quanto riguarda l'orientamento delle immagini con software fotogrammetrico dedicato e la creazione del DSM con tecniche di matching d'immagine .

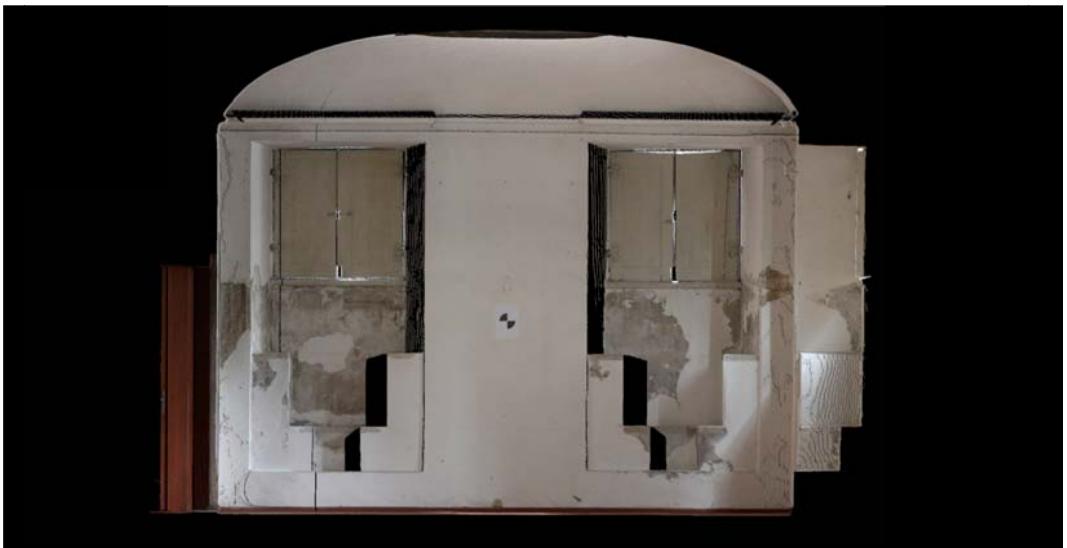
Figura 3 - Ortofoto speditiva di un fronte interno

A partire dal modello tridimensionale testurizzato ottenuto con il dato TLS, è possibile creare l'immagine rettificata dell'oggetto in maniera speditiva proiettando la “superficie puntuale” sul piano d'interesse. Questo è possibile dall'elevata risoluzione con cui viene eseguita la scansione, che non comporta perdite di dettaglio nell'immagine finale e dall'accuratezza del processo di testurizzazione eseguito per via fotogrammetrica o automaticamente.

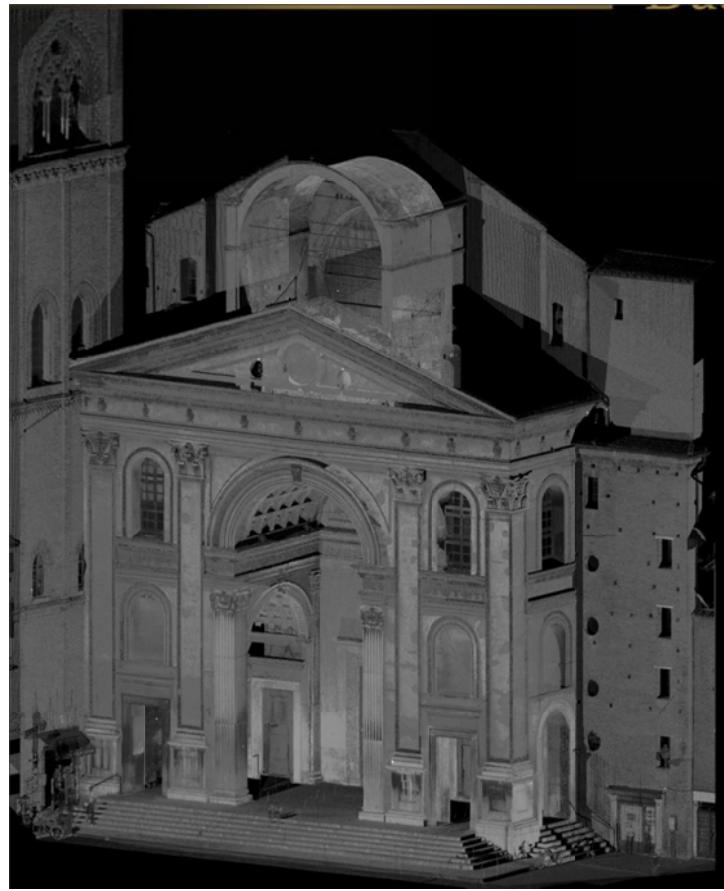
Figura 4 – Facciata della Basilica di S. Andrea acquisita con il sistema Laser Scanning

Le ortofoto sono costruite utilizzando il modello tridimensionale testurizzato ed operando la proiezione delle zone di interesse su un piano scelto ad hoc dall'operatore. Rispettando il principio fondamentale di “proiezione ortogonale” ognuna di queste immagini è georeferenziata l'una rispetto all'altra.

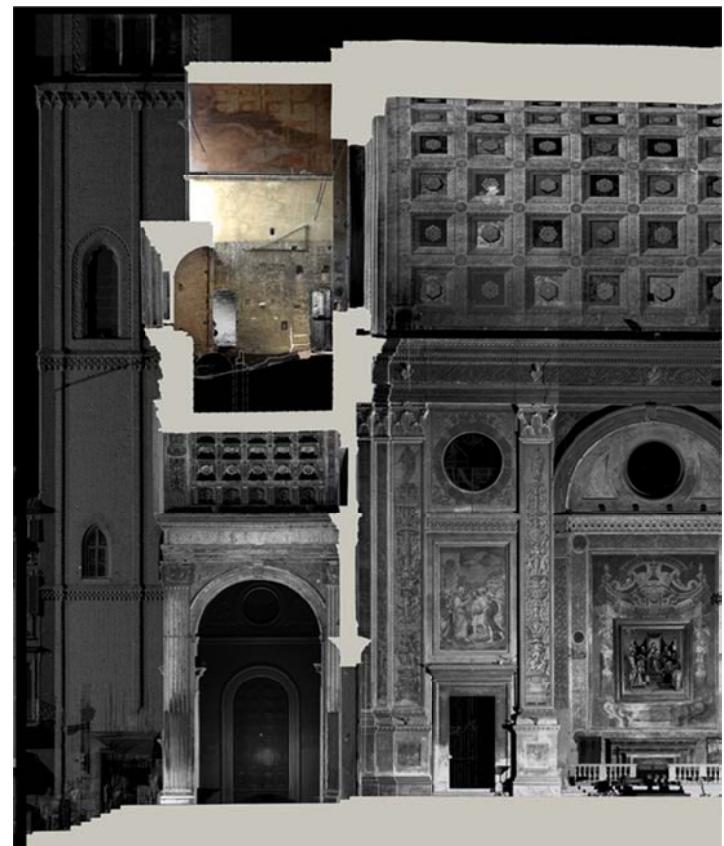
Figura 5 – Sezione del blocco della facciata della Basilica di S. Andrea

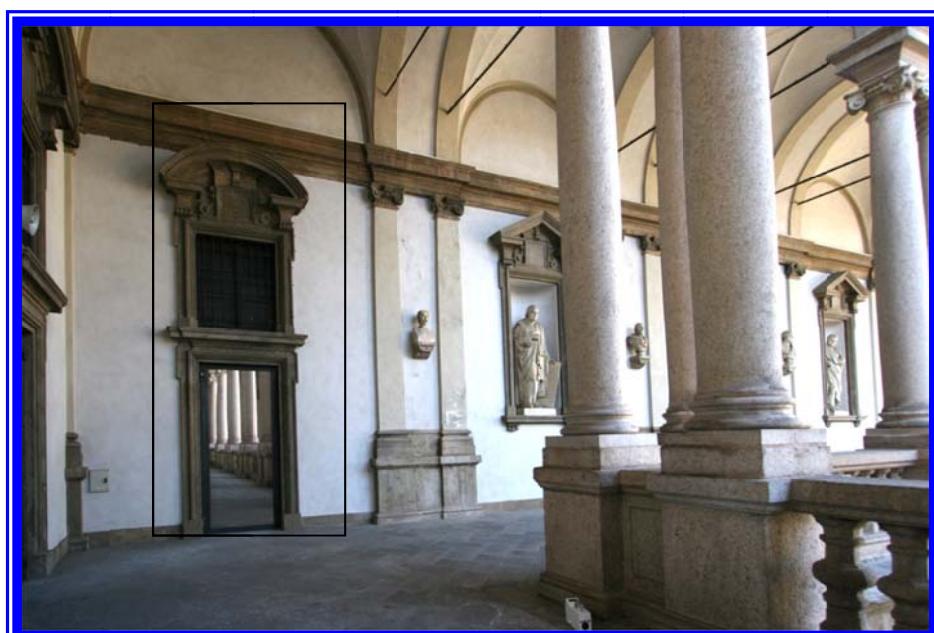
Figura 6 - Pinacoteca di Brera, Milano, loggiato, lato ovest.
Nel riquadro si notino le due lesene che sono state riprese all'infrarosso termico.

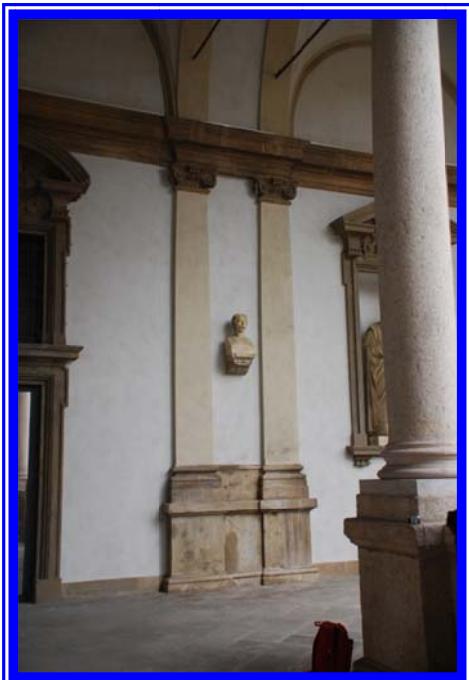
Figura 7 - Pinacoteca di Brera, Milano, loggiato, lato ovest, dettaglio delle due lesene

Le riprese termografiche in modalità passiva sono finalizzate ad individuare le aree che, in assenza di sollecitazione termiche, presentano un gradiente termico negativo a causa della presenza di acqua e della sua evaporazione in superficie. La procedura di prova prevede una scansione dell'intera superficie in indagine prima che essa sia raggiunta da irraggiamento solare e in condizioni ambientali tali da favorire l'evaporazione. Di interesse per l'analisi ai fini della localizzazione di aree umide sono le zone più fredde che si rilevano mediante termografia all'infrarosso¹ (ad esempio si vedano le fig. 6 - 8) .

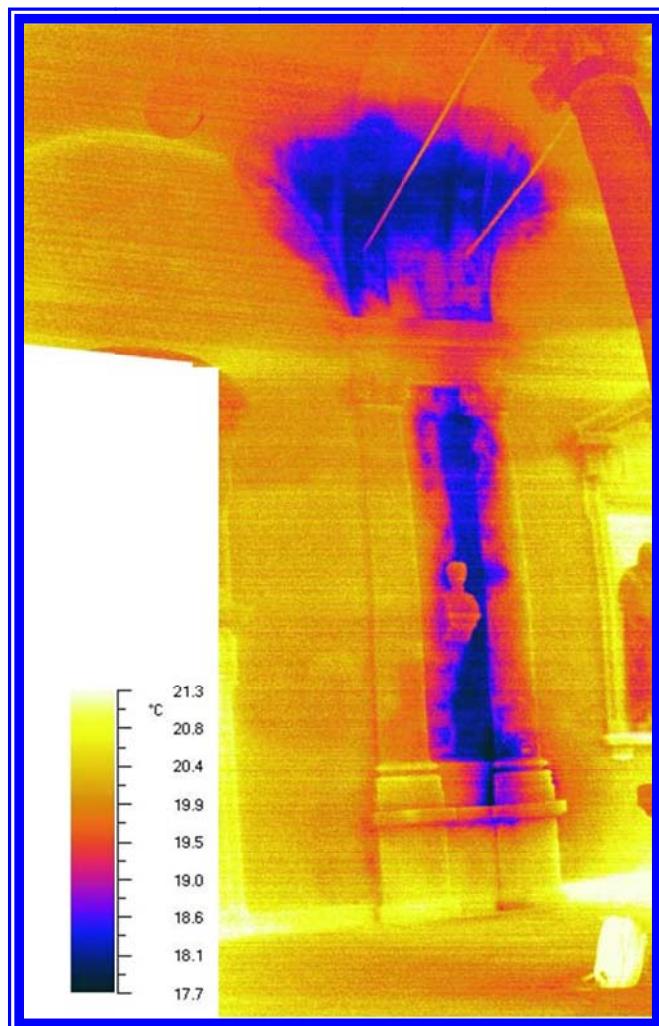
Figura 8 - Pinacoteca di Brera, Milano, lato ovest. Il mosaico dei termogrammi permette di rilevare la presenza di vaste aree all'imposta della volta e tra le lesene in cui il gradiente termico è significativo dello stato di imbibizione della superficie.

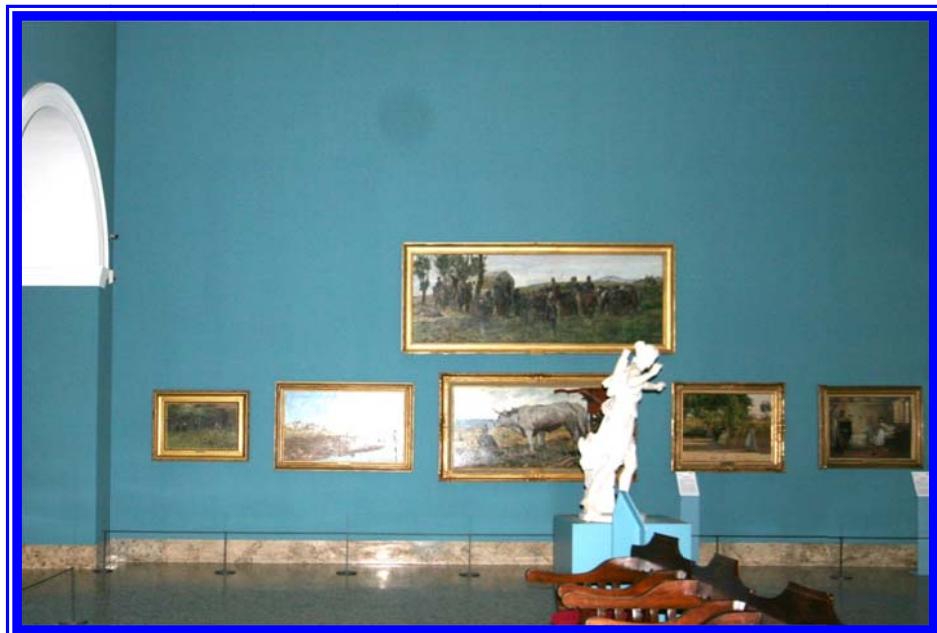
Figura 9 - Pinacoteca di Brera, Milano, sala XXXVII, lato sud

Inoltre, l'applicazione di termografia con approccio attivo, sollecitando quindi un gradiente termico maggiore di 10°C attraverso l'involucro dell'edificio, consente di rilevare anomalie termiche della struttura a causa di dispersioni localizzate (fig. 9 - 13), che possono causare degrado delle superfici in opera per condensazione del vapor acqueo ambientale. In questo caso l'analisi termica dei termogrammi avviene evitando di avere altre sorgenti di calore che possano rendere meno omogeneo il flusso indotto e quindi alterare le temperature superficiali rilevate dalla termocamera.

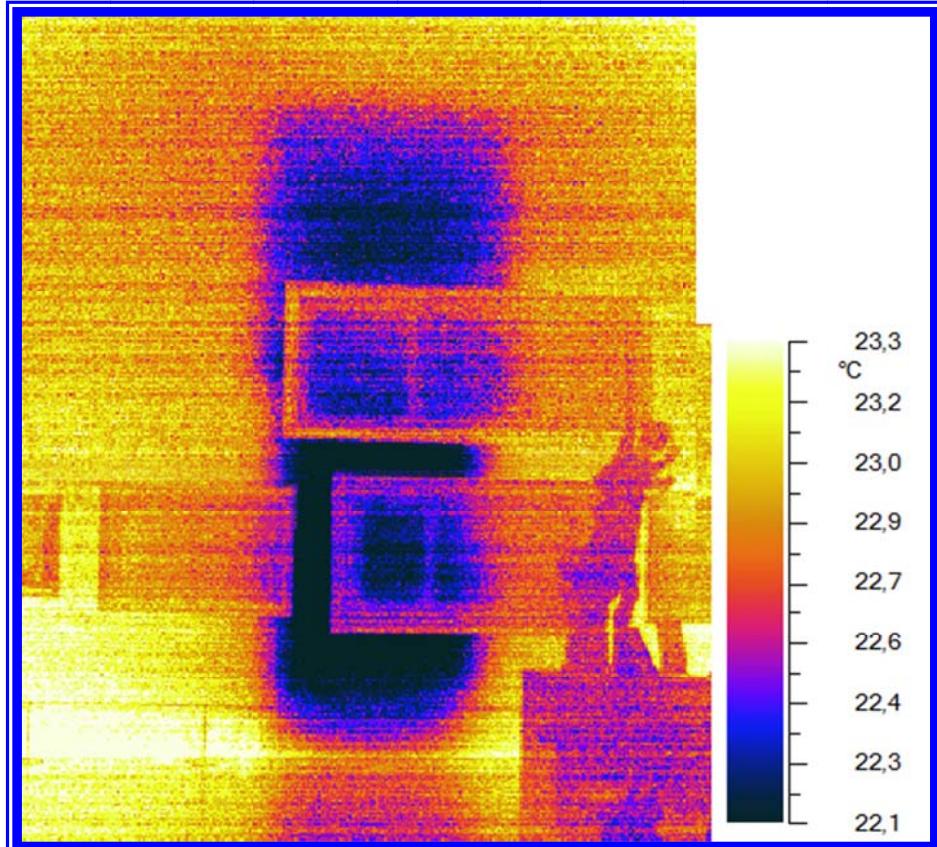
Figura 10 - Pinacoteca di Brera, Milano, sala XXXVII, lato sud, mosaico dei termogrammi, si individua il tamponamento di una porta a causa della maggior dispersione termica (e quindi della minor temperatura superficiale) del riempimento.

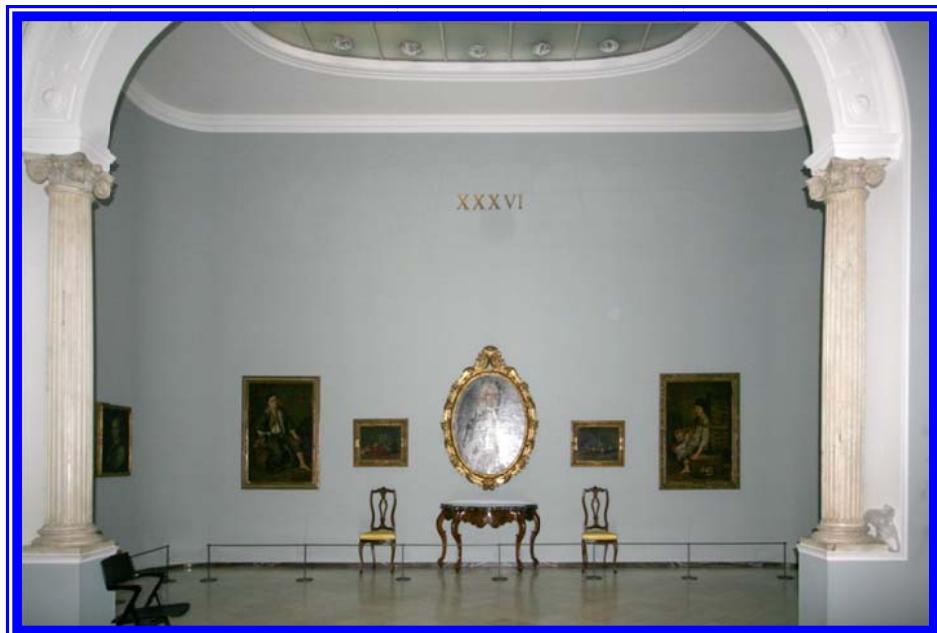
Figura 11 - Pinacoteca di Brera, Milano, sala XXXVI, lato sud

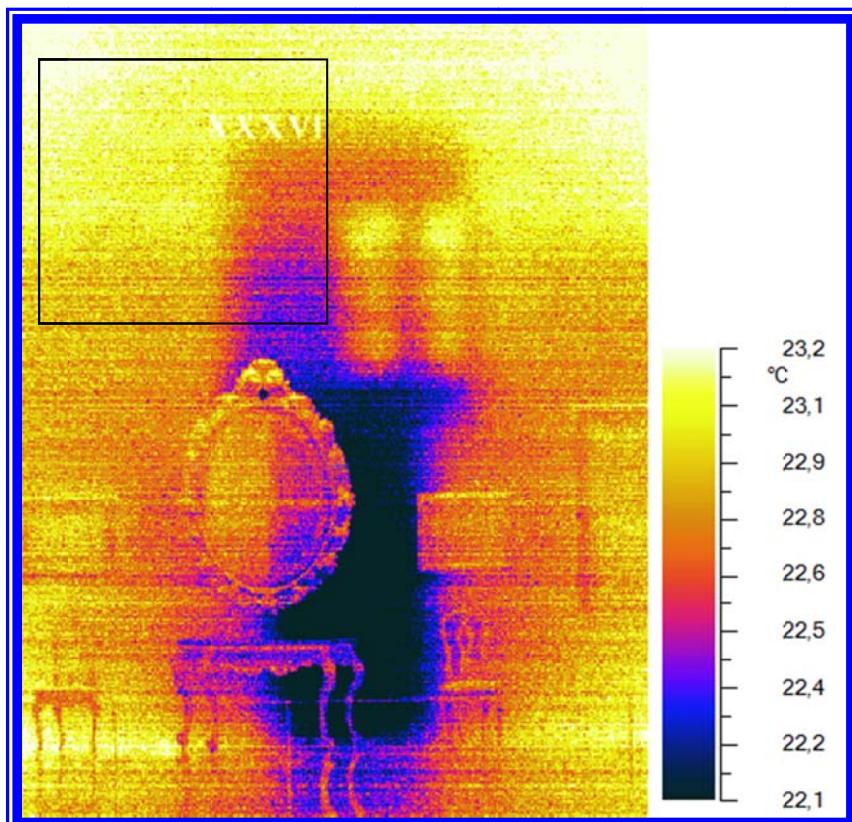
Figura 12 - Pinacoteca di Brera, Milano, sala XXXVI, lato sud, mosaico dei termogrammi, si individua il tamponamento di una porta a causa della maggior dispersione termica (e quindi della minor temperatura superficiale) del riempimento. Inoltre si nota anche che il tamponamento è avvenuto in tempi diversi, poiché una parte dello stesso risulta realizzato con materiali di diverse proprietà termiche (maggiormente coibente, nel riquadro)

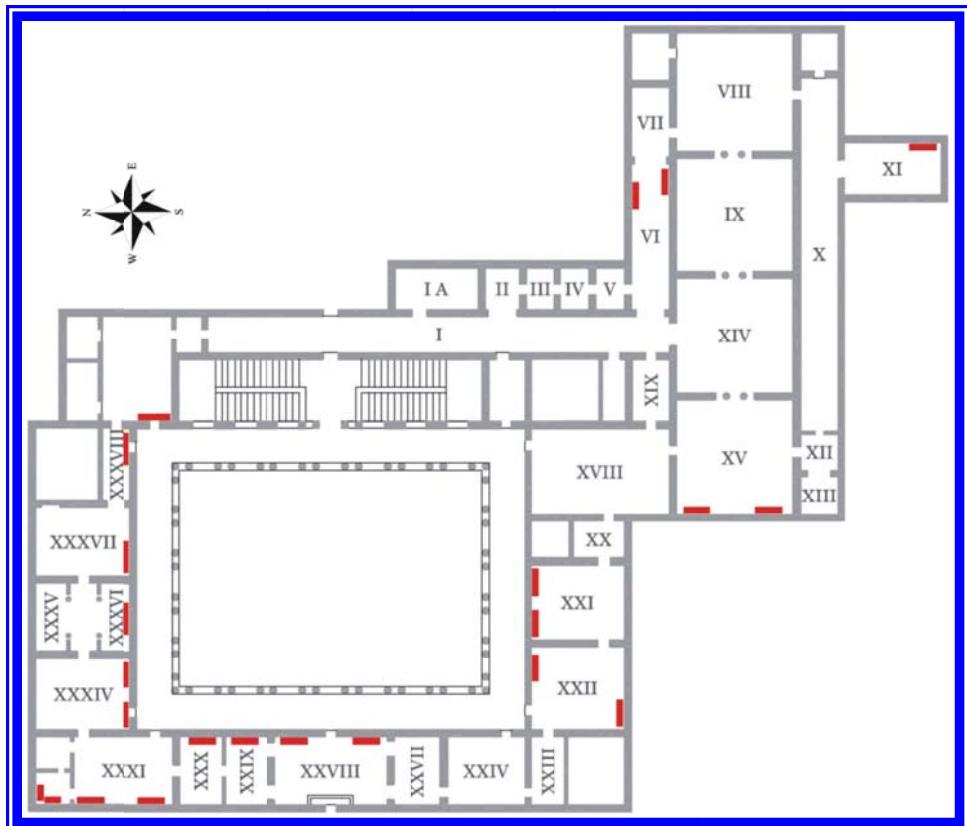
Figura 13, pianta con la localizzazione dei tamponamenti rilevati mediante termografia all'infrarosso termico

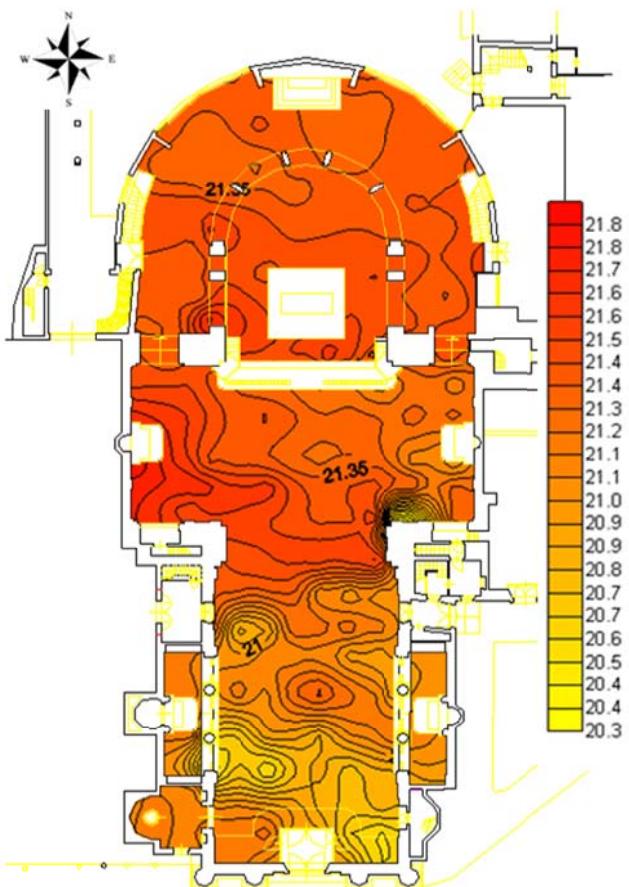
Figura 14 - Chiesa di Santa Maria Assunta, Inzago (MI); battuta psicrometrica del giorno 21 settembre 2007 alle ore 8.30, Mappa della distribuzione di Temperatura (°C)

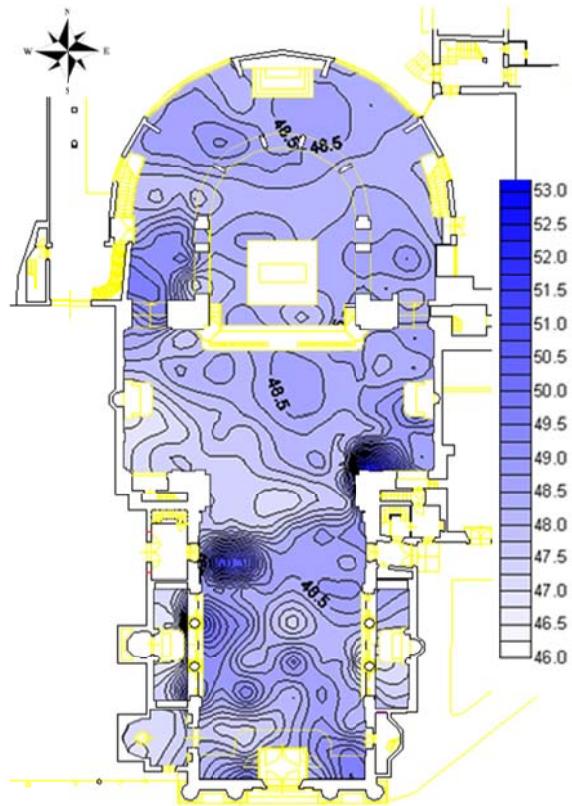
Figura 15 - Chiesa di Santa Maria Assunta, Inzago (MI); Battuta psicrometrica del giorno 21 settembre 2007 alle ore 8.30, mappa della distribuzione di Umidità Relativa (UR%)

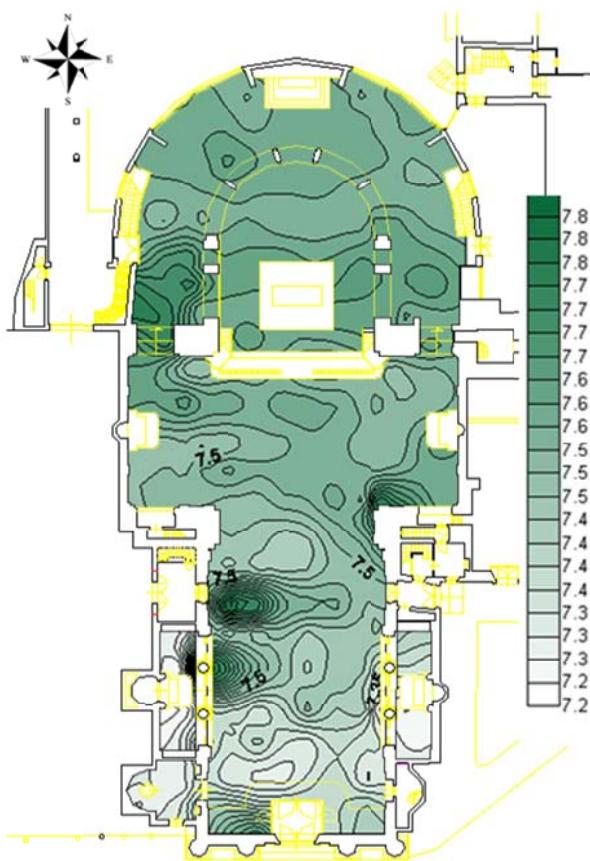
Figura 16 - Chiesa di Santa Maria Assunta, Inzago (MI); Battuta psicrometrica del giorno 21 settembre 2007 alle ore 8.30, mappa della distribuzione di Umidità Specifica (US gr/mc)

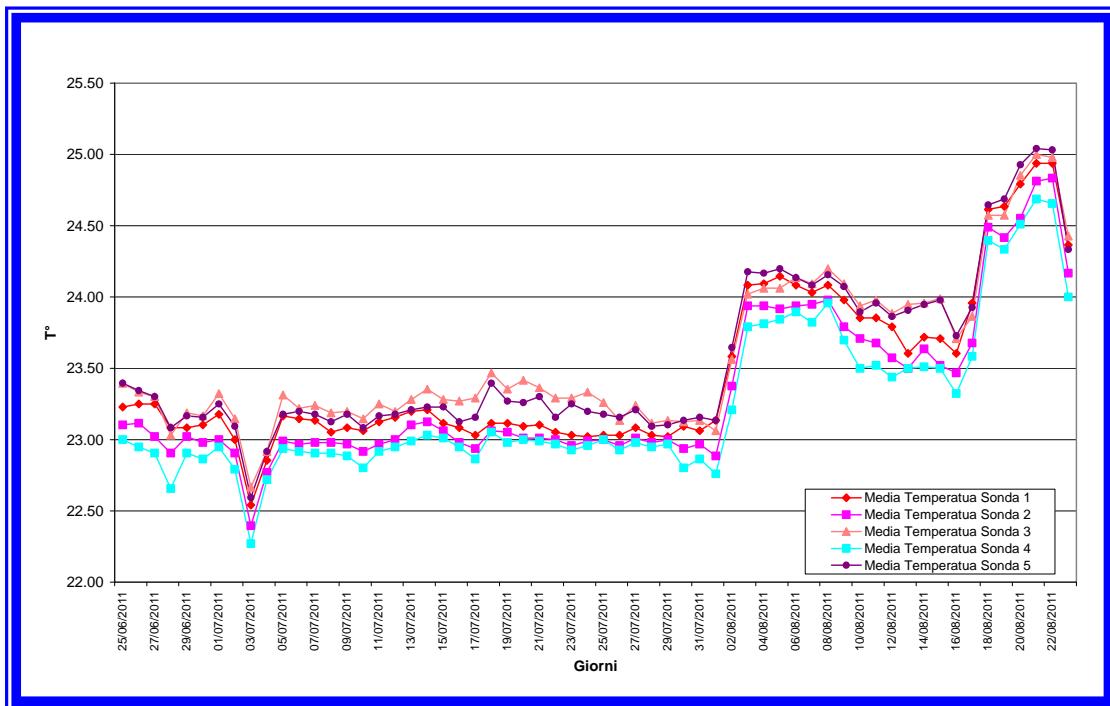
Figura 17 - Pinacoteca di Brera, Milano, Grafico delle Temperature delle medie giornaliere dal 24 giugno al 23 agosto 2011

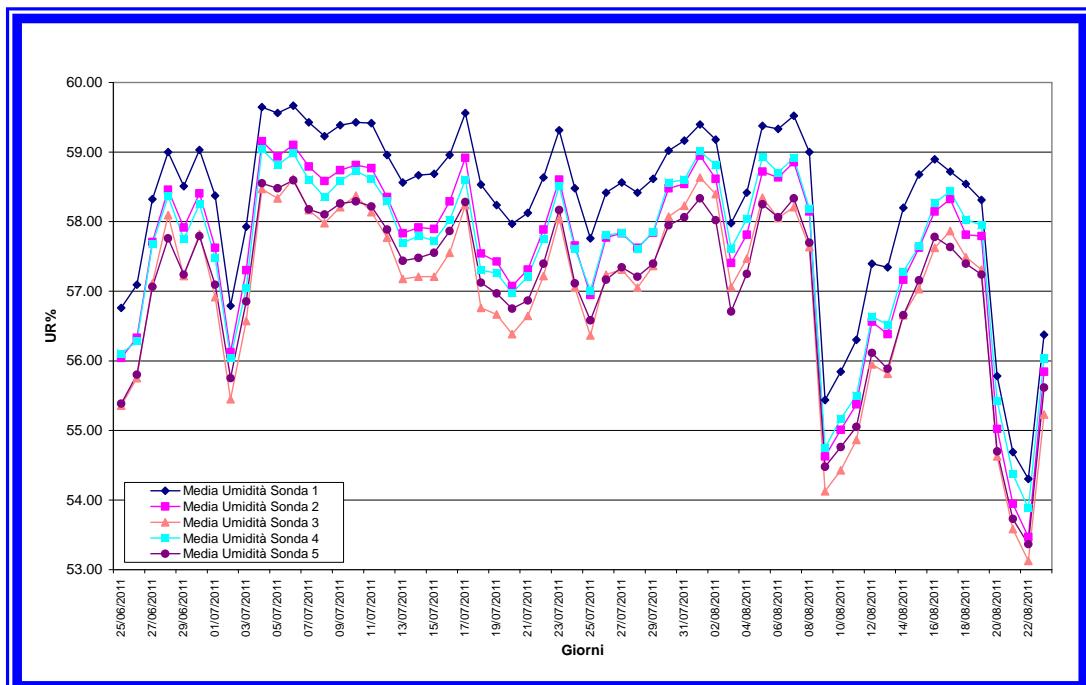
Figura 18 - Pinacoteca di Brera, Milano, Grafico dell'Umidità Relativa delle medie giornaliere dal 24 giugno al 23 agosto 2011

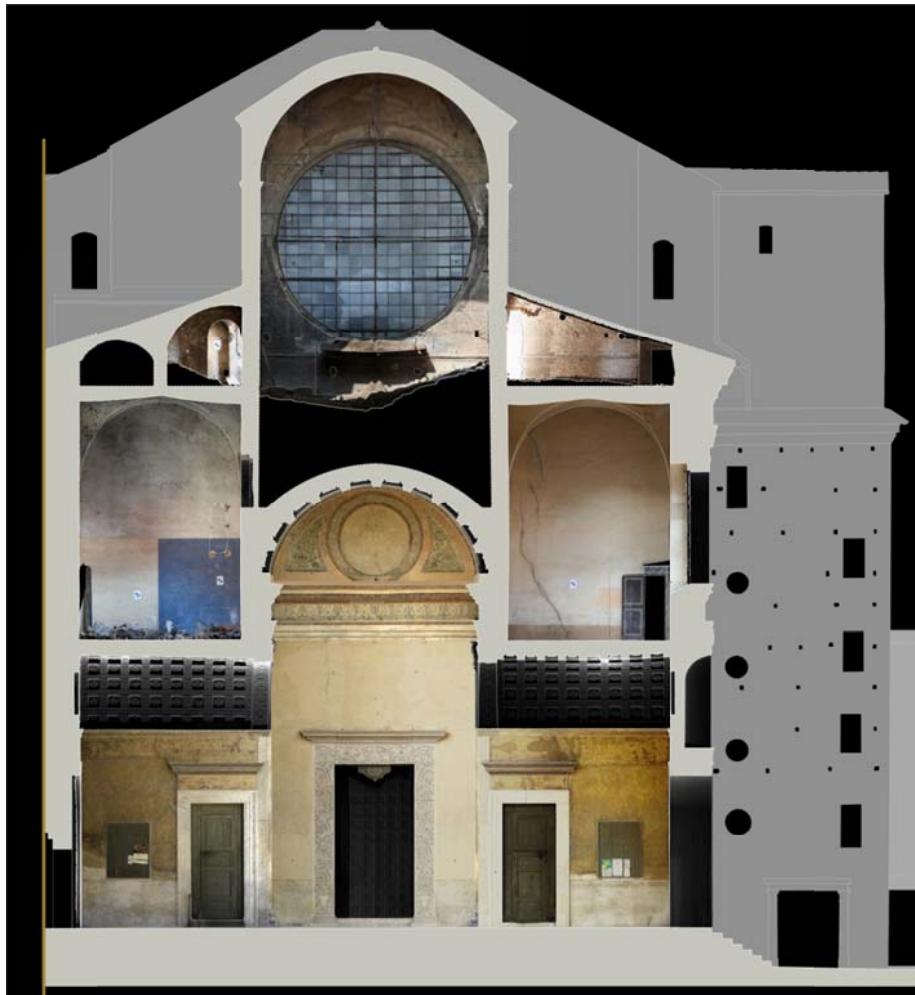
Figura 21 – Sezione del Pronao della Basilica con le evidenti fessure presenti

In particolare il progetto prevede la documentazione della controfacciata monumentale all'interno della navata principale per documentare lo studio del quadro fessurativo presente. Lo scopo di tale lavoro è la correlazione delle fessure interne con la parte esterna della facciata che attualmente è già in fase di conservazione ad opera della Direzione Regionale.

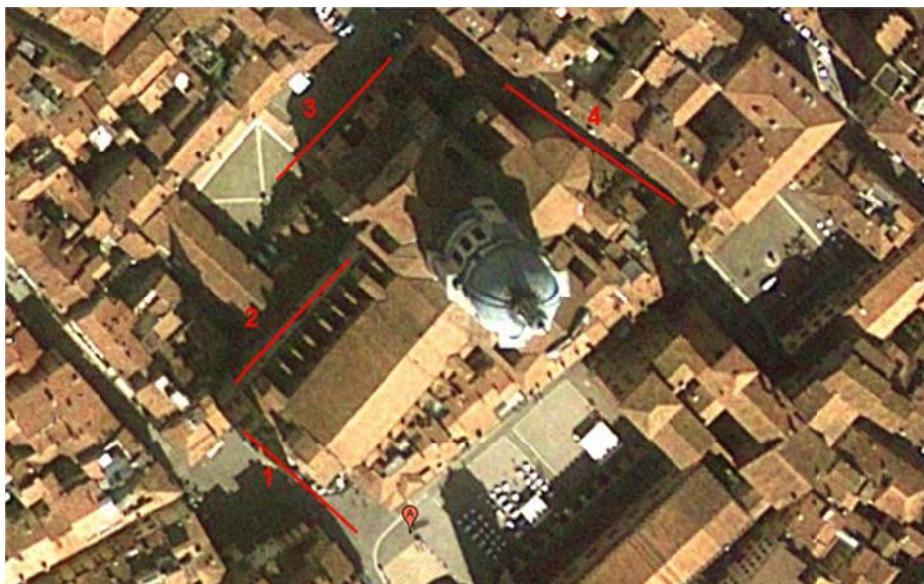
Figura 22 – Posizionamento dei 4 rilievi lungo il perimetro della Basilica di Sant'Andrea a Mantova

Il progetto prevede la realizzazione di 8 tomografie elettriche da realizzarsi mediante strumentazione OhmMapper in condizioni di umidità (dopo la pioggia) e in condizioni di clima secco, secondo il posizionamento riportato in Figura 22. Le indagini saranno quindi svolte per due volte lungo i quattro allineamenti indicati in figura, per un totale di 8 tomografie elettriche.
