PARROCCHIA DI MOGLIA

**INTERVENTI DI RISTRUTTURAZIONE E RECUPERO FUNZIONALE
DELLA CHIESA PARROCCHIALE "SAN GIOVANNI BATTISTA"
DI MOGLIA (MN) A SEGUITO DEGLI EVENTI SISMICI DEL MAGGIO 2012**

PROGETTO ESECUTIVO

INDAGINE CONOSCITIVA E ANALISI DEL DANNO

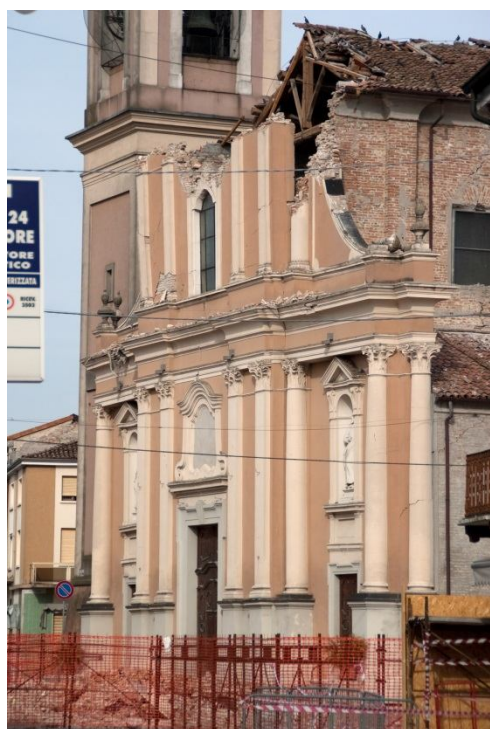
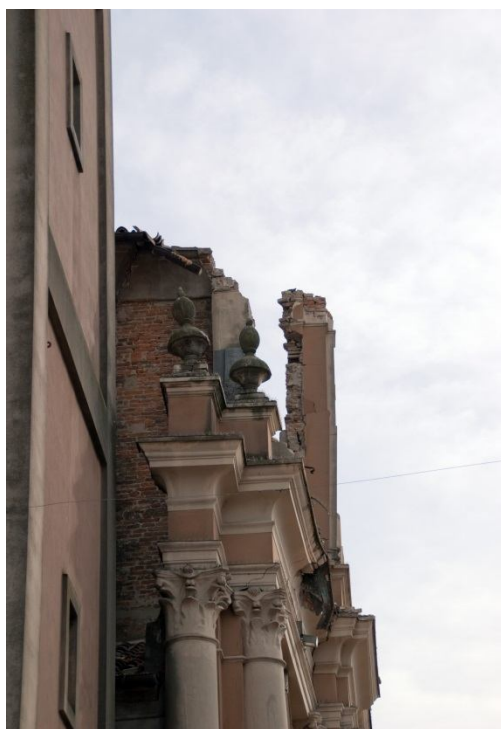
La porzione di muratura al di sopra della cornice posta a quota 11,70m circa, si è completamente staccata dalla muratura longitudinale della navata e presentava un fuori piombo notevolissimo. Il crollo della muratura del timpano ha causato la perdita di appoggio di una porzione del tetto in struttura lignea, la caduta della prima campata della struttura di copertura e il crollo della prima volta interna in muratura.

Al fine di garantire la pubblica incolumità è stato autorizzato lo smontaggio di tutta la porzione di muratura di facciata posta al di sopra della cornice. La facciata è stata puntellata e messa in sicurezza. E' stata inoltre realizzata una copertura temporanea al fine di limitare l'ingresso di acqua meteorica: sono stati infatti rimossi il manto di copertura in coppi ed i tavelloni in laterizio forato che costituivano il piano di falda alleggerendo la struttura, con la successiva posa in opera di un manto costituita da lamiere grecate in alluminio.

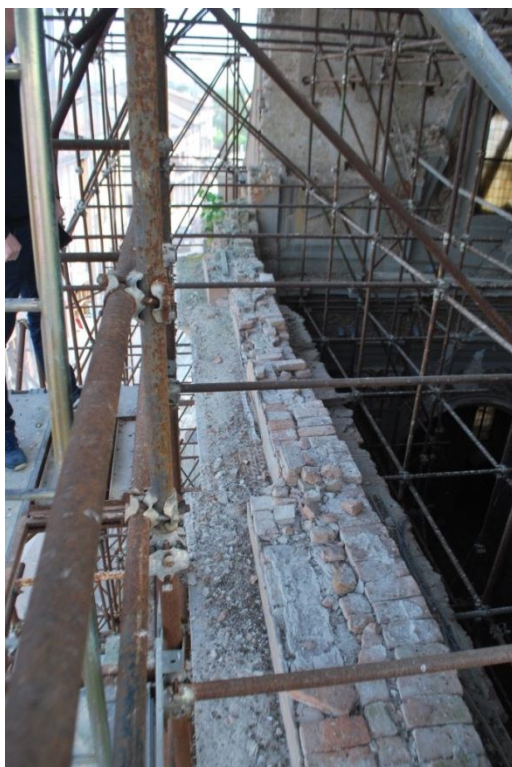
La porzione di facciata rimasta in situ denuncia un fuori piombo verso l'esterno che, con il rilievo strumentale effettuato, è stato valutato dell'ordine di qualche centimetro. Sono inoltre presenti varie fessurazioni apprezzabili e di consistente entità.

Dall'analisi delle fessurazioni e dal rilievo della geometria e delle caratteristiche della muratura di facciata si nota come il piano murario della stessa è immorsato malamente e debolmente alla muratura longitudinale della navata principale della chiesa.

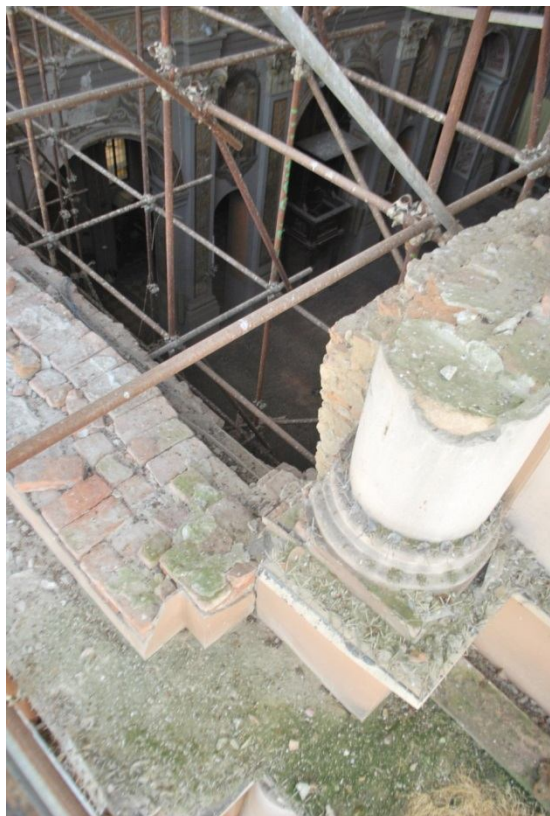
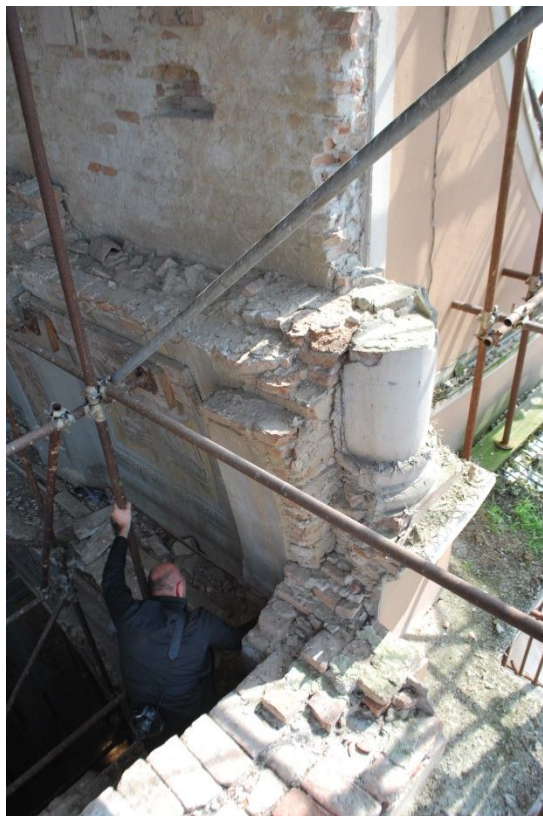
Dalle fotografie e dallo schema grafico di seguito riportati, si nota come murature di spessore pari a circa 80 cm sono collegate in angolo per uno spessore in diagonale di non più di 40cm.

Nella fotografia a destra si nota il “nodo” murario costituito da muratura di facciata con colonna, paramento murario della parete longitudinale della navata e attacco di arco e volta in muratura.

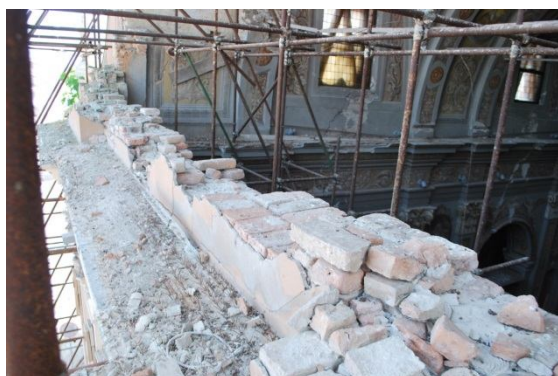
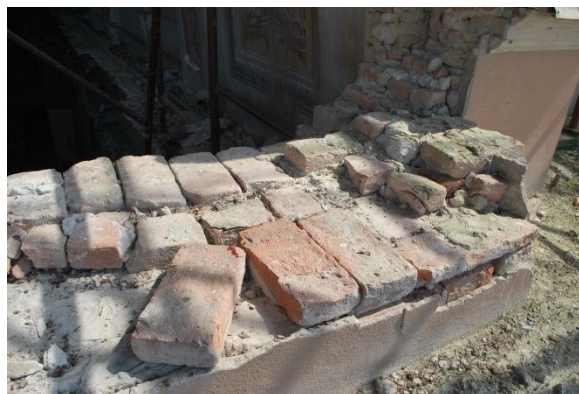
Nelle fotografie che seguono si può apprezzare la tessitura dei mattoni nel paramento di facciata: la muratura è costituita da mattoni di dimensioni 30x12x4cm utilizzati interi o tagliati posati con malta di calce. La malta utilizzata non risulta aderente ai mattoni anzi è assolutamente poco coerente e molto friabile. I mattoni e la malta sono stati oggetto di indagine di laboratorio.

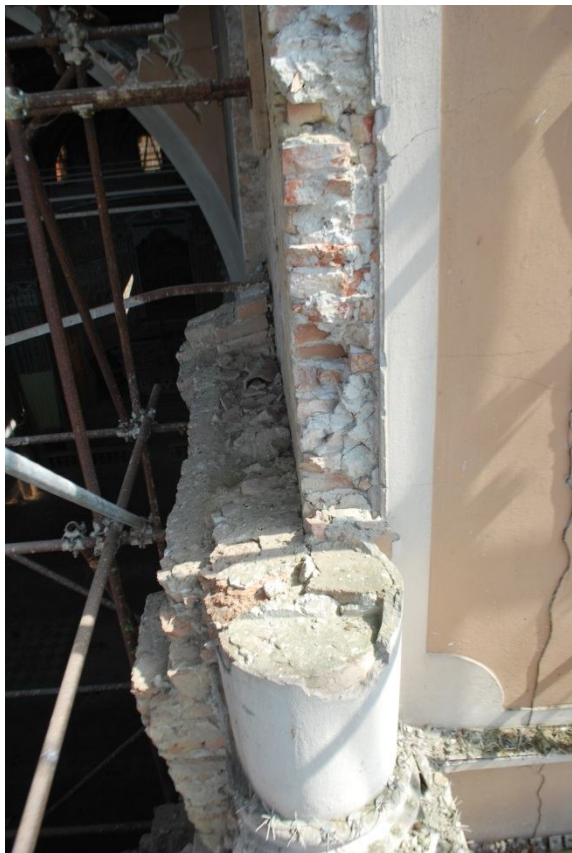
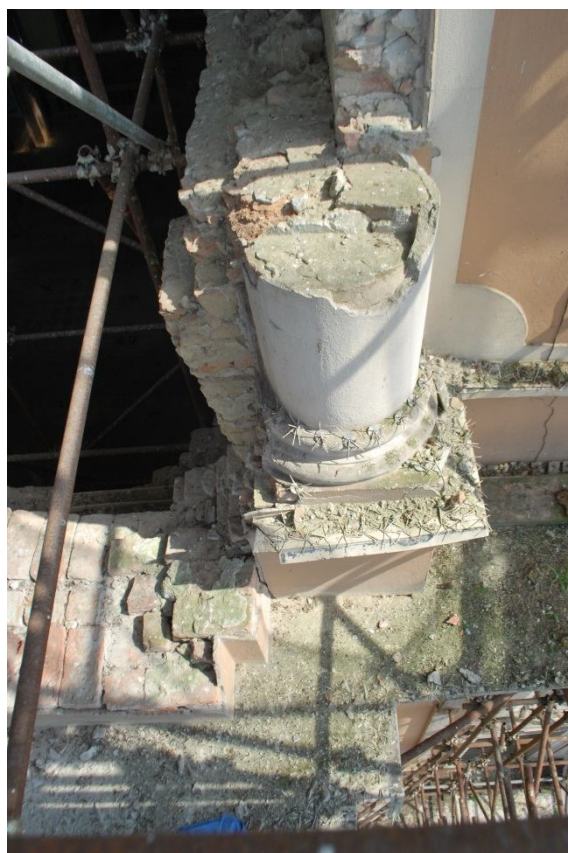
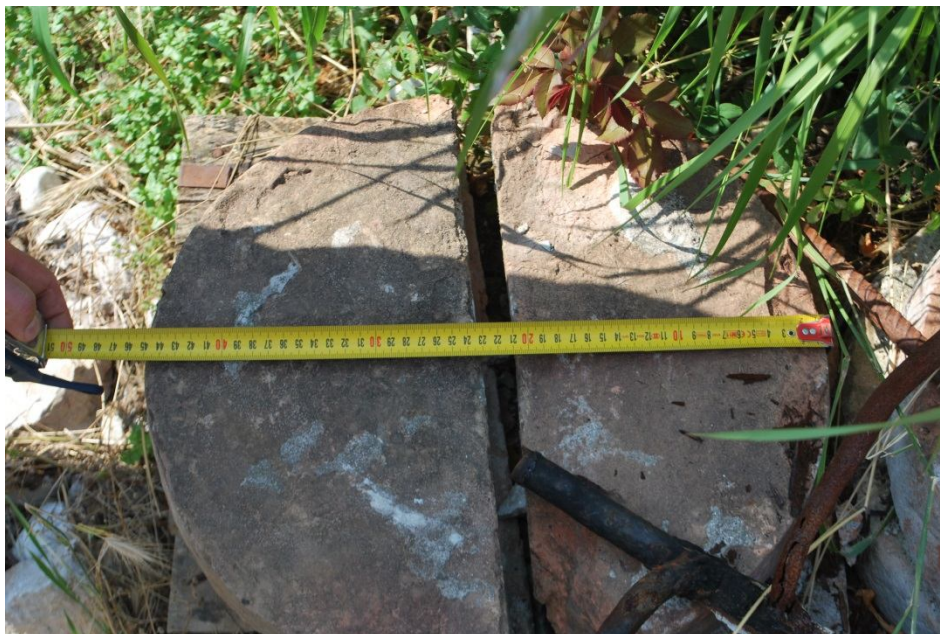
Le colonne sono state realizzate in muratura intonacata utilizzando mattoni stonati.
Come già indicato precedentemente e come si apprezza dalle successive immagini la colonna è poco ammorsata al resto del paramento murario.
La colonna ha un diametro di circa 50cm.
Durante lo smontaggio della facciata i mattoni delle colonne sono stati recuperati.

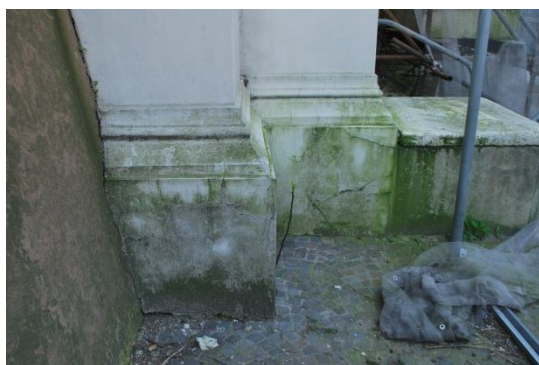
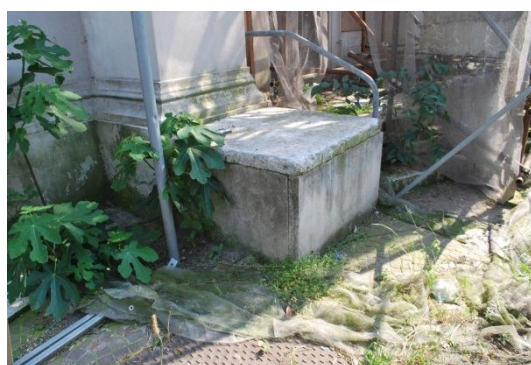
Alla base, il muro di facciata non ha subito gravi dissesti e/o particolari cedimenti.
Non si notano abbassamenti rispetto la piano di pavimentazione esterno.
Sono presenti leggere fessurazioni in alcuni punti della zoccolatura.

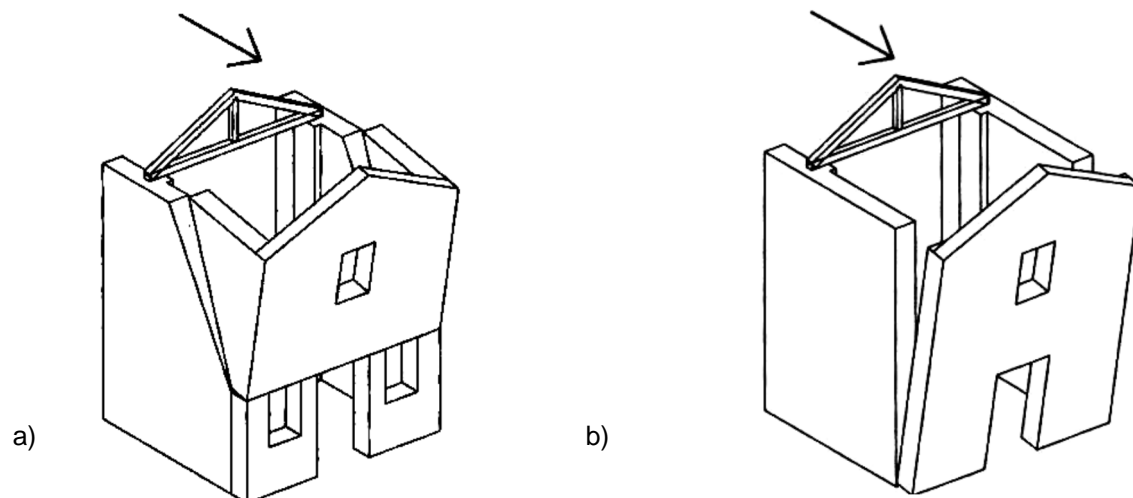
N° 1 - Ribaltamento della facciata;

Il meccanismo di danno attivatosi è tipico ed è identificabile con i meccanismi identificati all'allegato C del DPCM 9/02/2011 come:

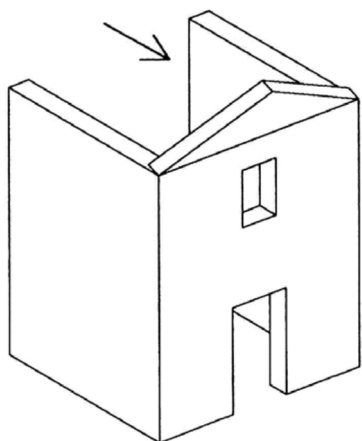
N° 2 - Meccanismi nella sommità della facciata;

L'azione del terremoto del 20/5/2012 ha generato la lesione del timpano con il crollo dei pinnacoli ornamentali.

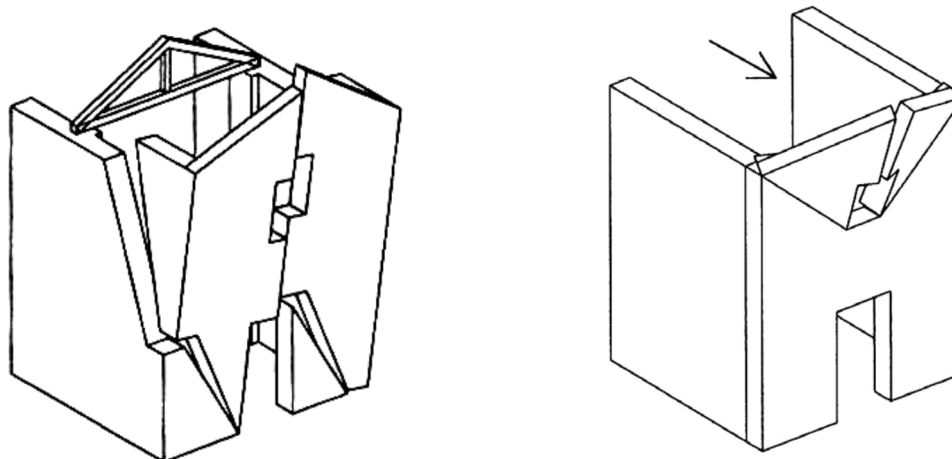
N°3 - Meccanismi nel piano della facciata;

La snellezza della parete (20 m di altezza e 80 cm di spessore alla base) con la presenza della grande finestra centrale di facciata, ha facilitato l'attivazione del meccanismo di danno nel piano della facciata (meccanismo 3).

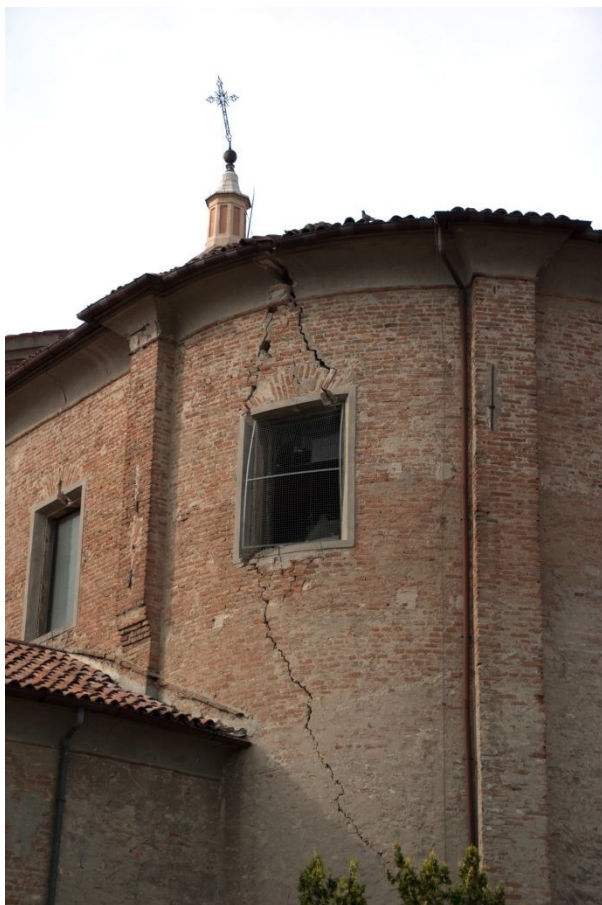
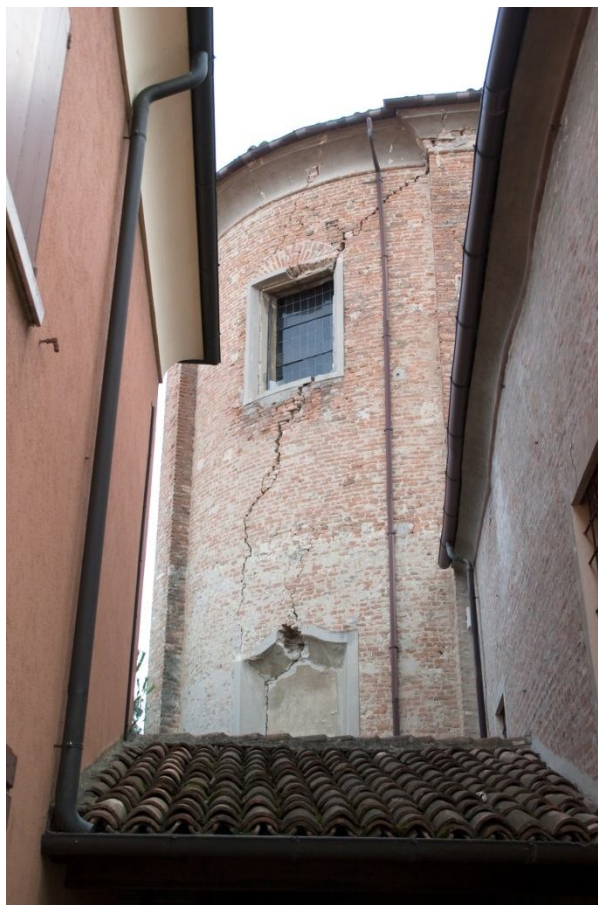
Il sisma ha provocato lesioni con andamento arcuato (a U) che interessano sia la parete circolare rivolta a ovest che quella rivolta a est.

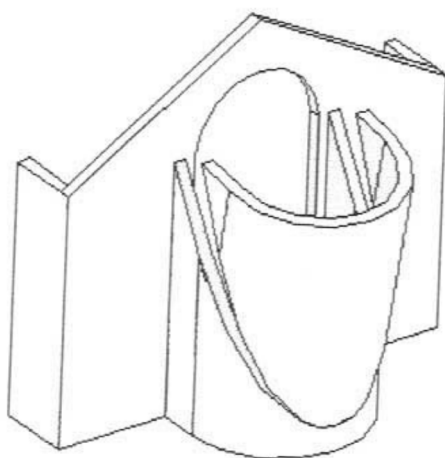
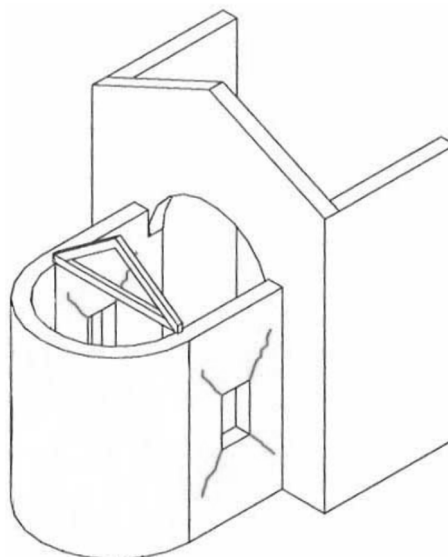
I meccanismi di danno attivatisi sono tipici e sono identificabili con i meccanismi n°16 - 17 di cui all'allegato C del DPCM 9/02/2011.

- N°16 – Ribaltamento dell'abside

N° 17 - Meccanismi di taglio nel presbiterio

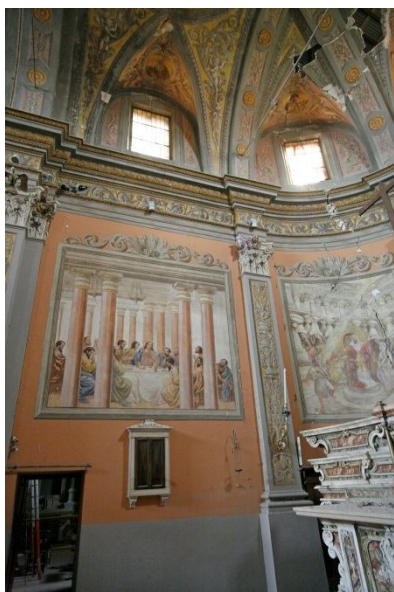
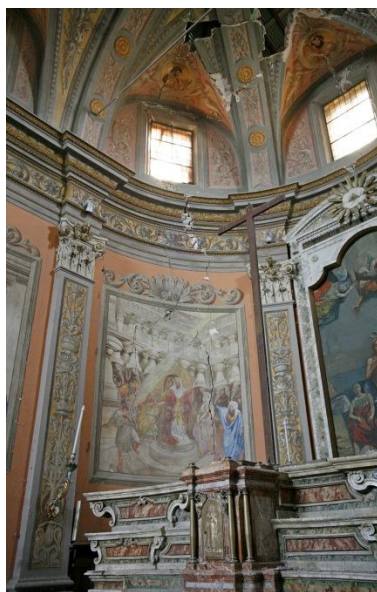
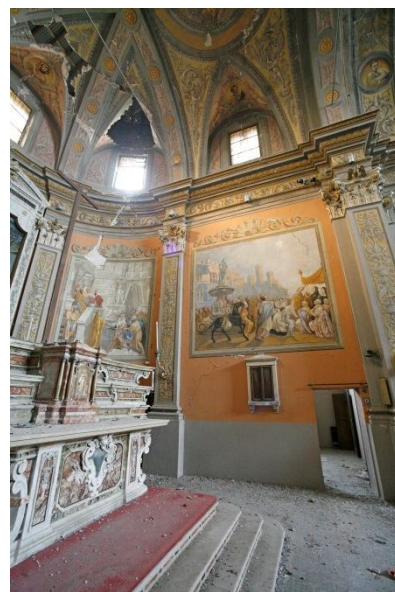
Le fessurazioni visibili esternamente sono passanti lo spessore murario e pertanto visibili anche dall'interno.

Sono in parte crollate le volte presenti internamente all'abside e gravemente danneggiati le semi-arcate poste sulla porzione circolare.

Anche le murature della porzione rettilinea dell'abside presentano lesioni con andamento sub-verticale.

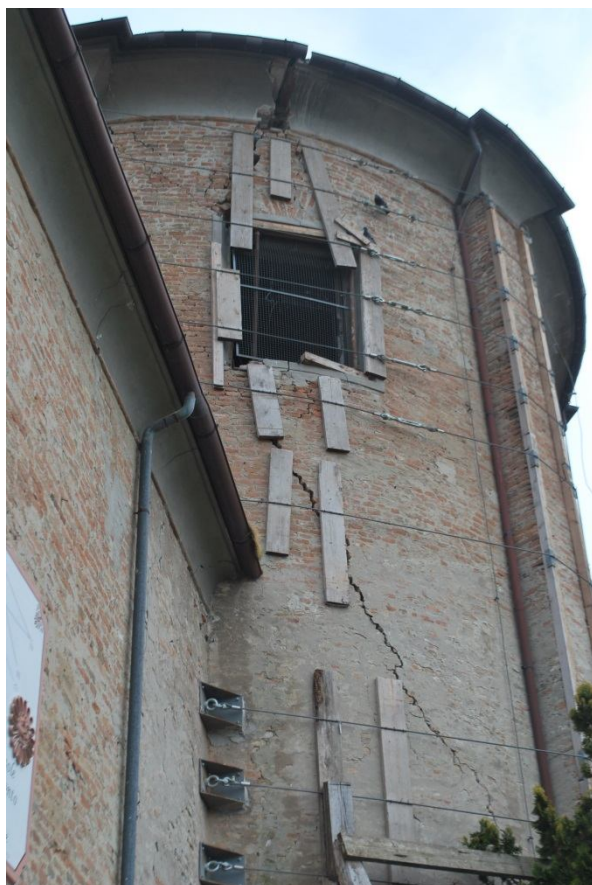
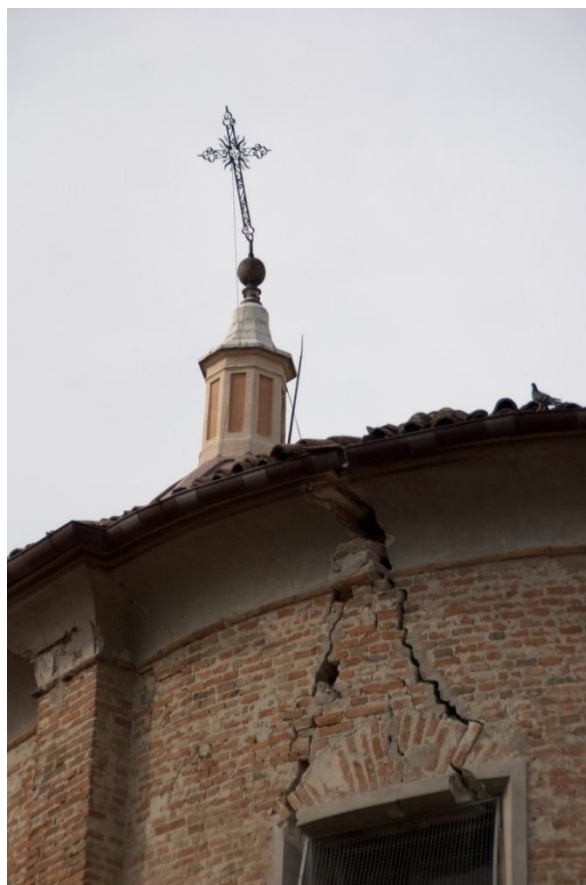
Le fessurazioni hanno ampiezza di dimensione variabile lungo l'altezza del fabbricato, con apertura maggiore nella parte alta che tende a diminuire scendendo verso terra.

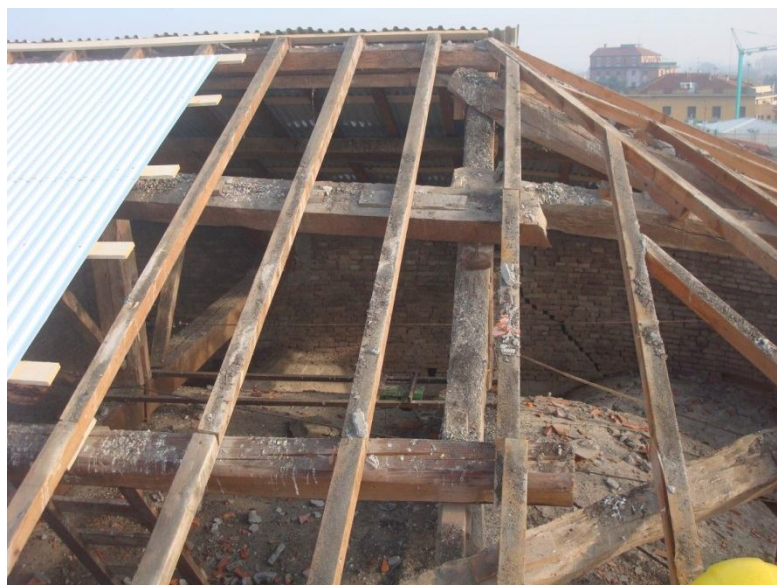
Nella fotografia seguente si nota l'orditura della copertura dell'abside con diagonali inclinati che potrebbero generare forze spingenti. Sono però presenti tiranti inclinati in acciaio ancorati alla muratura in corrispondenza delle lesene verticali con bolzoni esterni. Si può apprezzare inoltre le dimensioni della fessurazione sulla muratura all'interno del sottotetto dell'abside.

La presenza delle aperture sulle pareti crea un elemento di indebolimento del paramento murario; la presenza delle volte spingenti e dei diagonalì di copertura sono ulteriori elementi di criticità per l'abside.

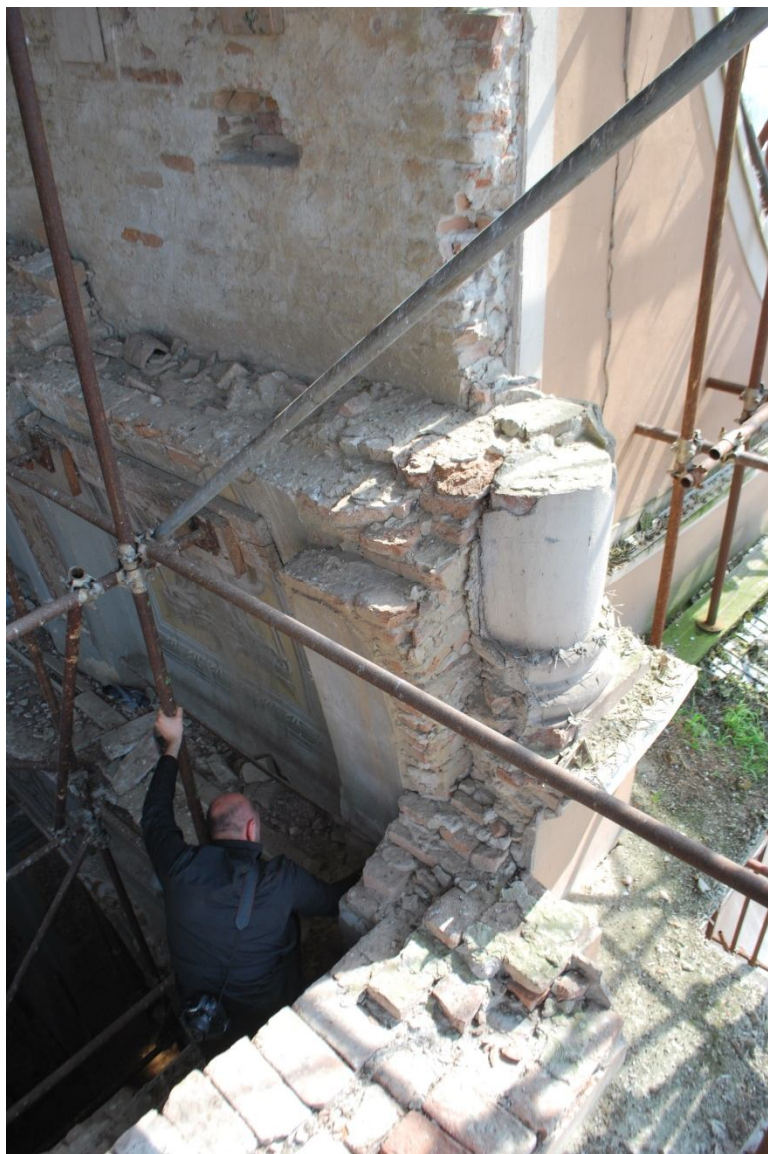
La fotografia sopra riportata mostra l'attacco del sistema arco-volte sul muro longitudinale al di sopra della cornice posta a circa 10,00m di altezza.

La foto è stata scattata dalla facciata in corrispondenza della zona dove i primi due archi (cioè l'arco a ridosso della facciata ed il primo arco effettivo) e la prima volta sono crollati.

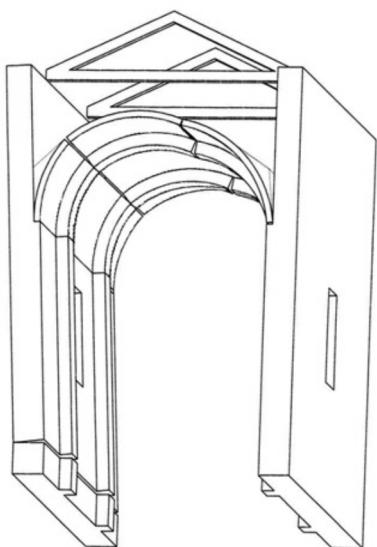
- N° 5 – risposta trasversale dell’aula.

Le lesioni negli archi sono abbastanza contenute. Il sistema arco tirante ha dimostrato di avere retto abbastanza bene alle sollecitazioni trasversali all’aula.

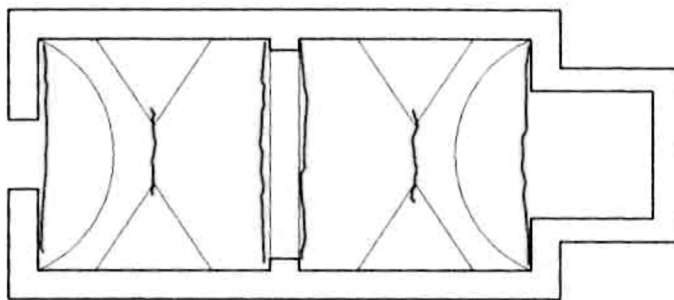
- N° 8 Volte della navata centrale

Nelle zone dove non si sono avuti crolli le volte risultano comunque lesionate con distacchi significativi di intonaco.

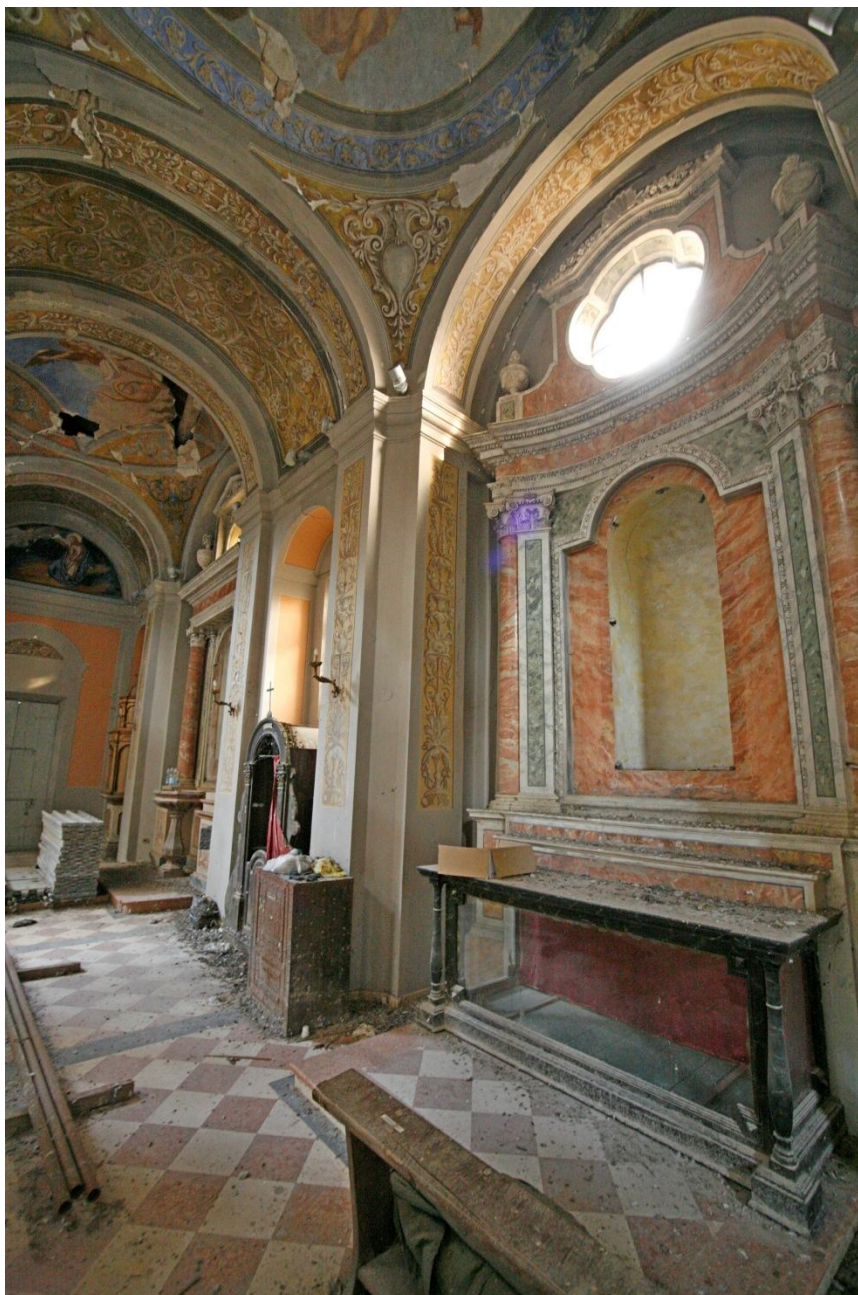
Navata laterale sinistra.

Sono presenti alcuni crolli nel paramento in mattoni di alcune volte, in particolare nella prima a ridosso della facciata. Lesioni e fessurazioni sono diffuse sia sugli archi che sulle volte.

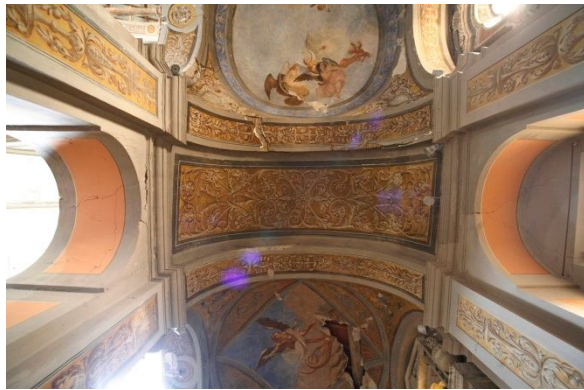
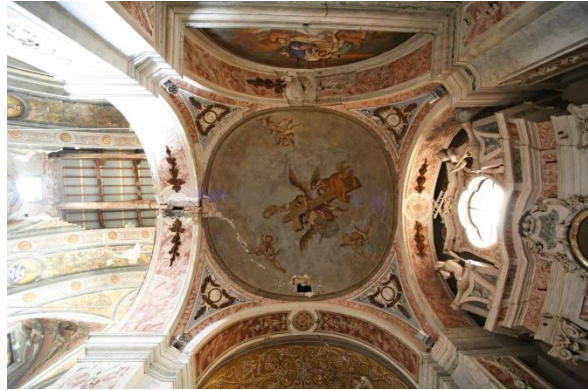
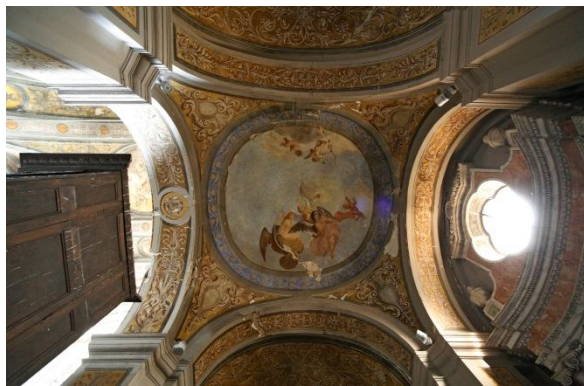
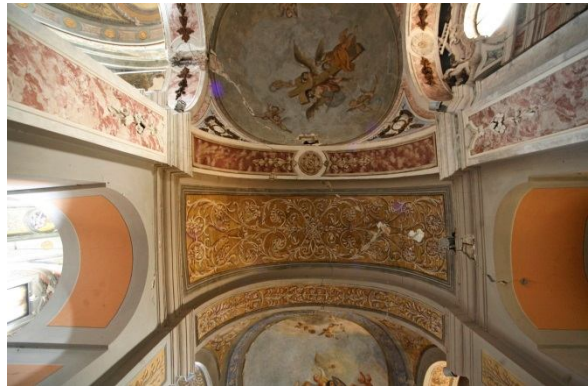
Nella fotografia seguente si individua il posizionamento dei mattoni in “foglio”. L’arco risulta fessurato in due punti mentre l’andamento delle fessurazione sulla volta a calotta è a X.

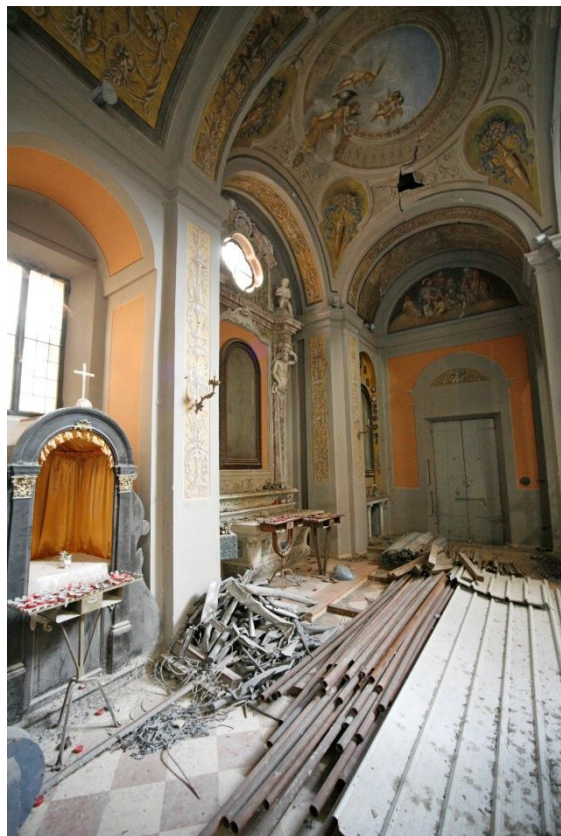
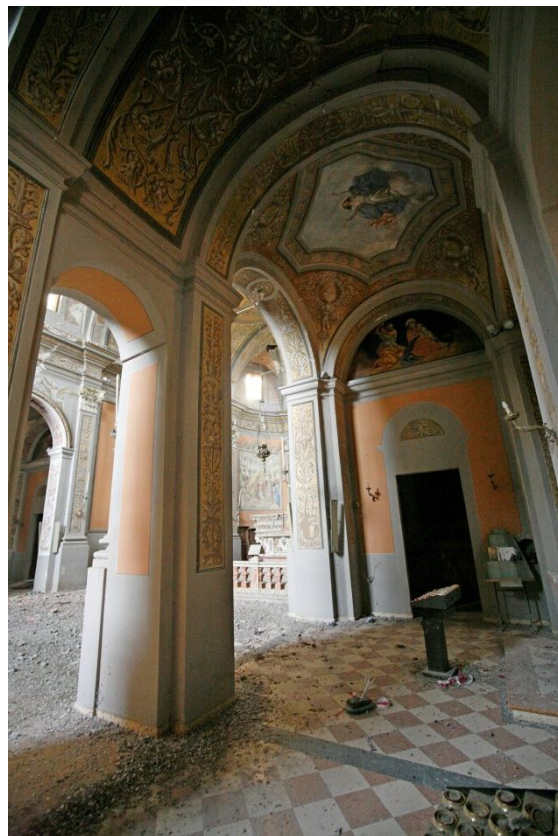
Navata laterale di destra.

Sono presenti alcune crolli nel paramento in mattoni di alcune volte, in particolare nella prima a ridosso della facciata. Lesioni e fessurazioni sono diffuse sia sugli archi che sulle volte.

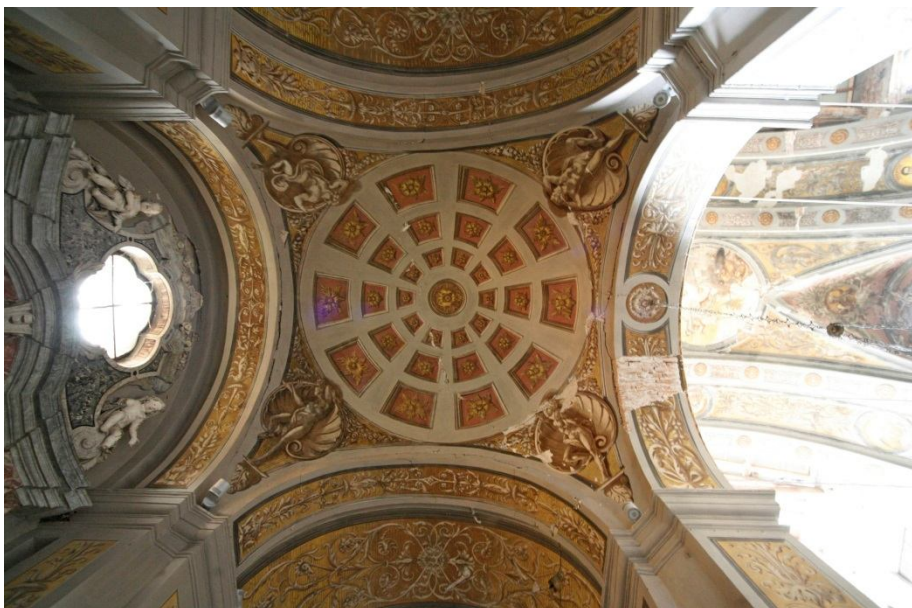
Prima volta a ridosso della facciata con crollo di piccola porzione del paramento in mattoni.

Fessurazioni modeste ma diffuse sia sulle volte che sugli archi della navata laterale destra.

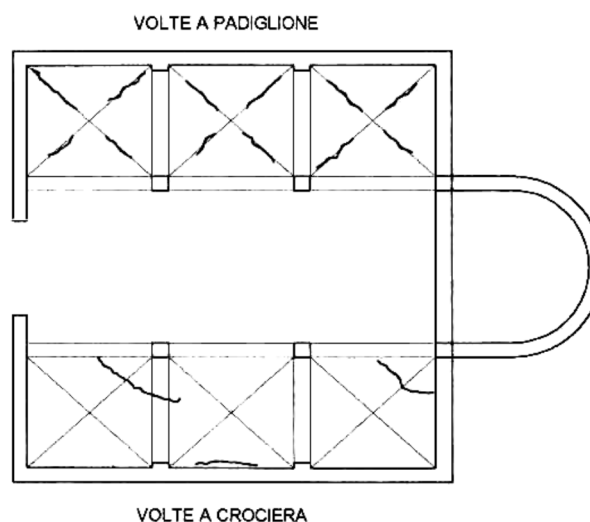
- N° 9 – Volte delle navate laterali.

L'andamento delle fessurazioni è prevalentemente diagonale rispetto la direzione delle arcate principali. Non sono presenti catene e/o tiranti sugli archi principali. Potrebbero essere presenti azioni spingenti dovute alla struttura di copertura lignea.

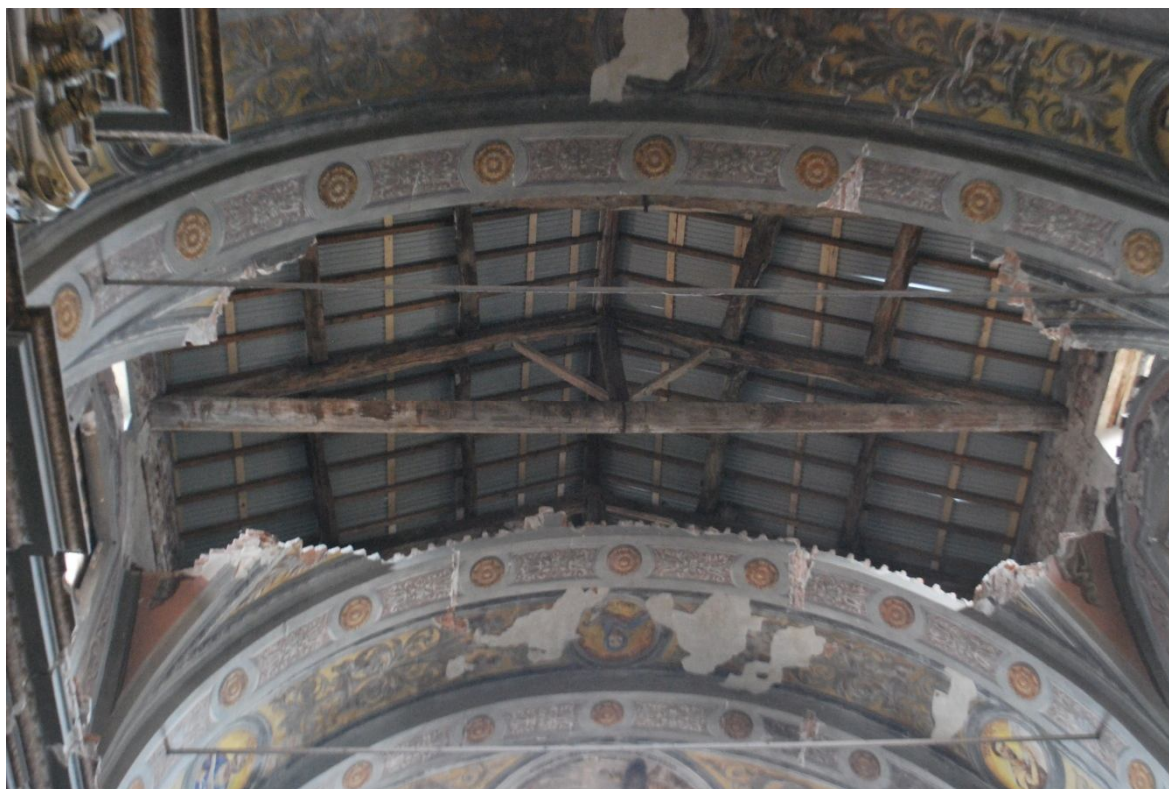
Nella foto soprariportata si vede la situazione attuale della struttura di copertura attraverso lo squarcio generatosi con il crollo di una volta.

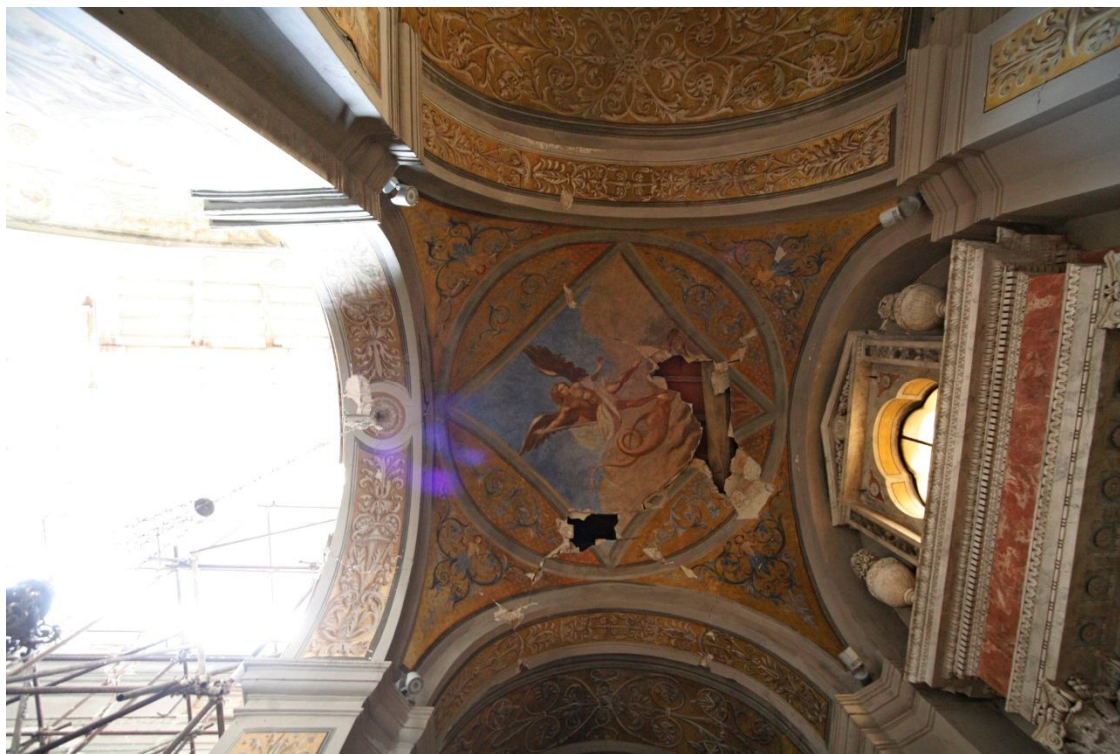
Nella foto seguente si riesce a intravedere la struttura di copertura della navata laterale sinistra attraverso la porzione di volta crollata: si nota la trave lignea che costituisce la terza e il piano di copertura in tavelloni forati di laterizio.

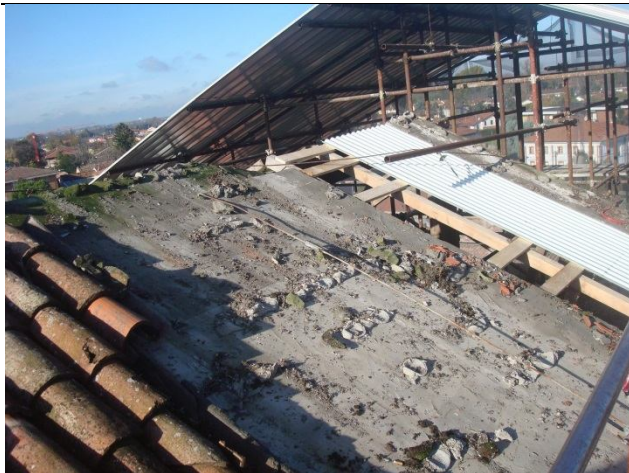
Fase delle operazioni relative all'intervento di opere provvisorie (quindi temporaneo) con la sostituzione del manto di copertura in tavelloni di laterizio forato e coppi, con le lastre in alluminio.

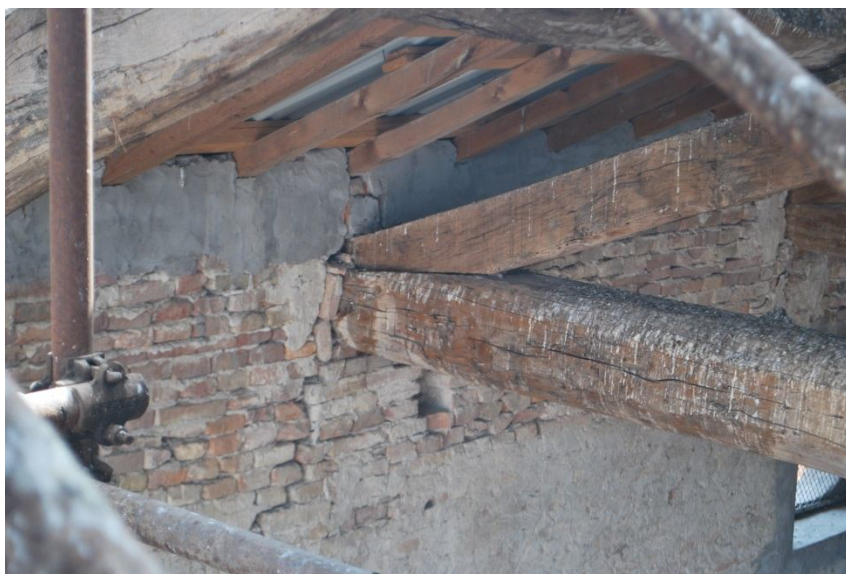
- alcune capriate sono ammalorate a causa delle infiltrazioni di acqua recente ma anche passata;
- da un punto di vista statico la capriata “tipo” è sottodimensionata: sarebbe necessario sostituire le saette che in molti casi si sono già staccate e che comunque hanno sezione molto esile;
- i nodi, in particolare quello tra catena e puntoni non parrebbero ben bloccati;
- i nodi saetta/puntone e saetta/monaco non sono ben bloccati.

Il nodo tra puntone e catena non bloccato può ingenerare spinte verso l'esterno alla sommità della muratura. Una serie di fessurazioni presenti sulle murature longitudinali della navata potrebbero essere imputate a tale causa.

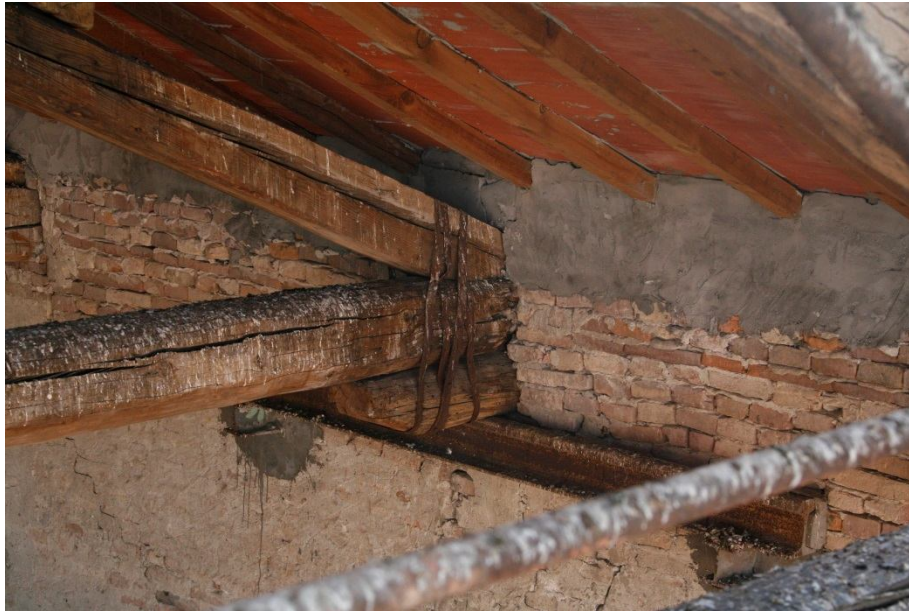
Appoggio della capriata ammalorato e rinforzato con trave in acciaio (intervento probabilmente eseguito nel 1986).

Si noti che lo spazio tra la sommità della muratura originaria e il piano in tavelloni è stato chiuso con mattoni in D/UNI con rinzafo di malta di cemento.

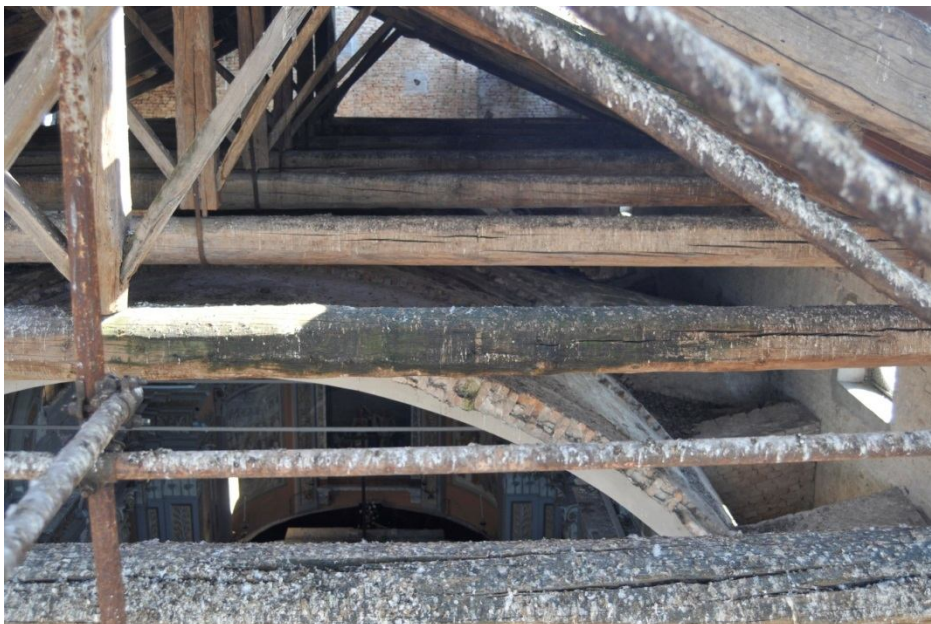
Si noti la presenza di umidità e muffe che denunciano il rischio di grave ammaloramento delle strutture lignee.

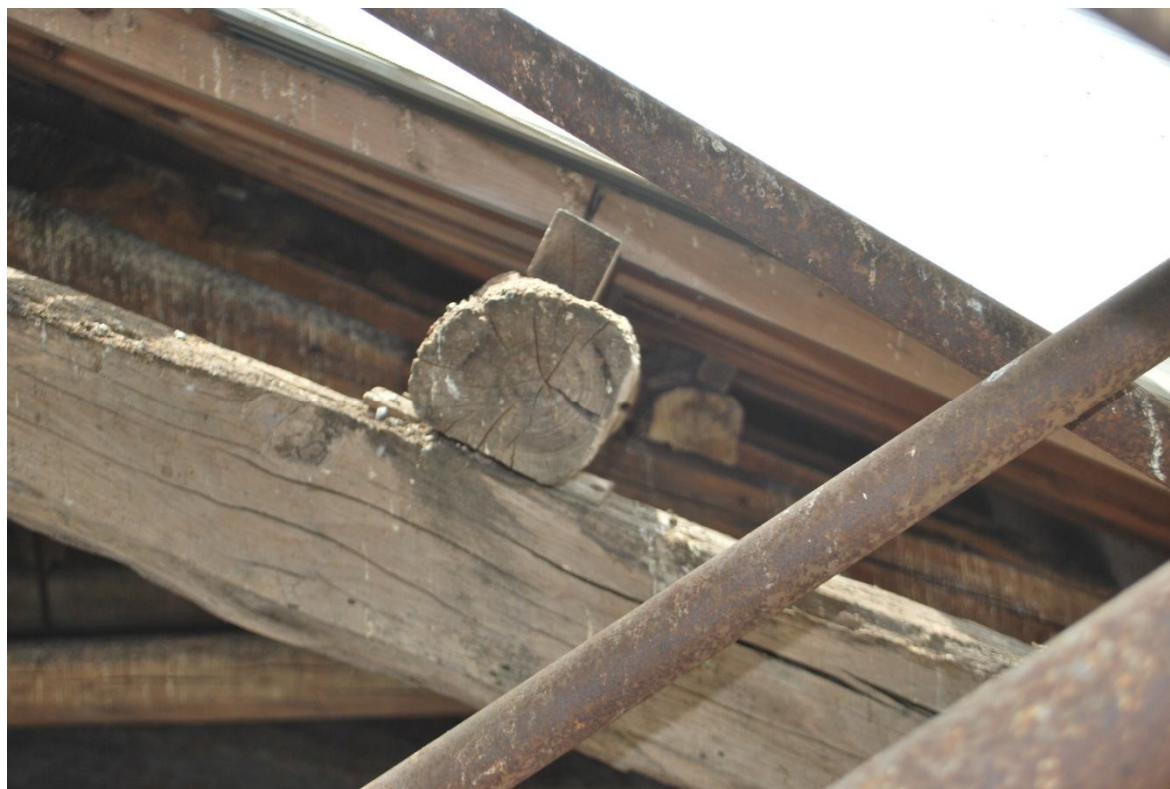
Non tutte le terzere sembrerebbero avere la sezione adeguata e idonea al carico previsto.
Per la realizzazione di un piano sufficientemente regolare sono stati posizionati spessori costituiti da listelli lignei a sezione quadrata e/o rettangolare.
Il nodo terza/puntone non è adeguatamente bloccato.

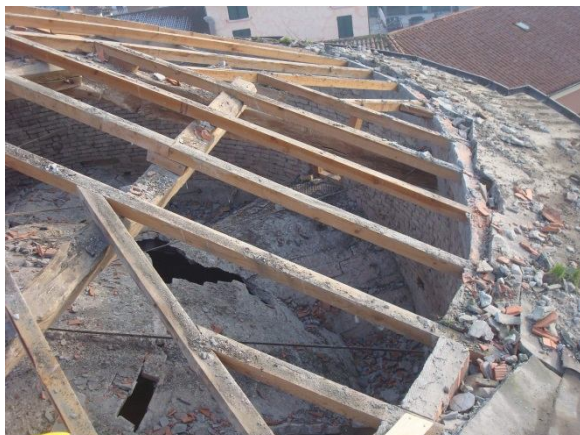
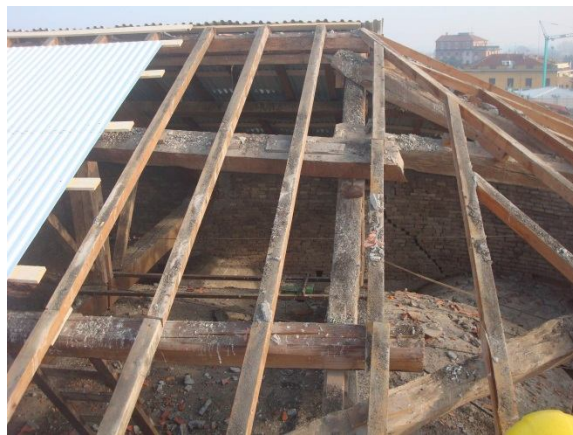
Le fotografie sopra riportate mostrano la copertura dell'abside dove si ritrovano le stesse caratteristiche prima descritte per la copertura della navata centrale.

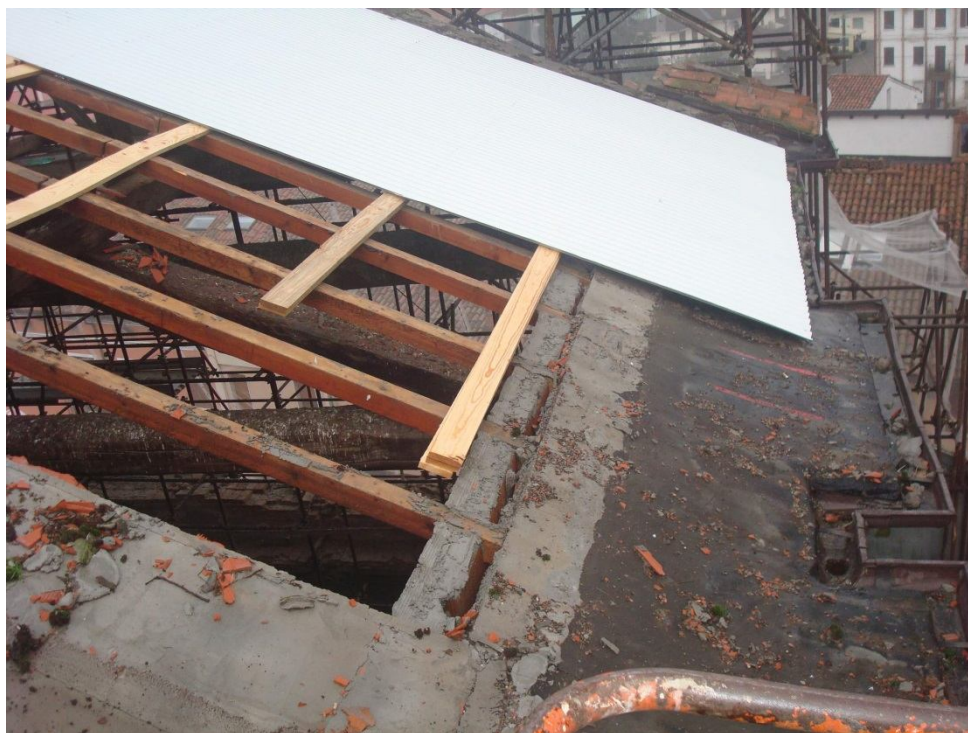
Particolare della gronda durante l'intervento delle opere provvisionali. Si noti come la superficie superiore della gronda sia stata livellata con una rasatura in malta (probabilmente di cemento) e la presenza di un blocco in mattone d'UNI posto tra un travetto e l'altro.
