PARROCCHIA DI MOGLIA

**INTERVENTI DI RISTRUTTURAZIONE E RECUPERO FUNZIONALE
DELLA CHIESA PARROCCHIALE "SAN GIOVANNI BATTISTA"
DI MOGLIA (MN) A SEGUITO DEGLI EVENTI SISMICI DEL MAGGIO 2012**

PROGETTO ESECUTIVO

INDAGINE CONOSCITIVA E ANALISI DEL DANNO

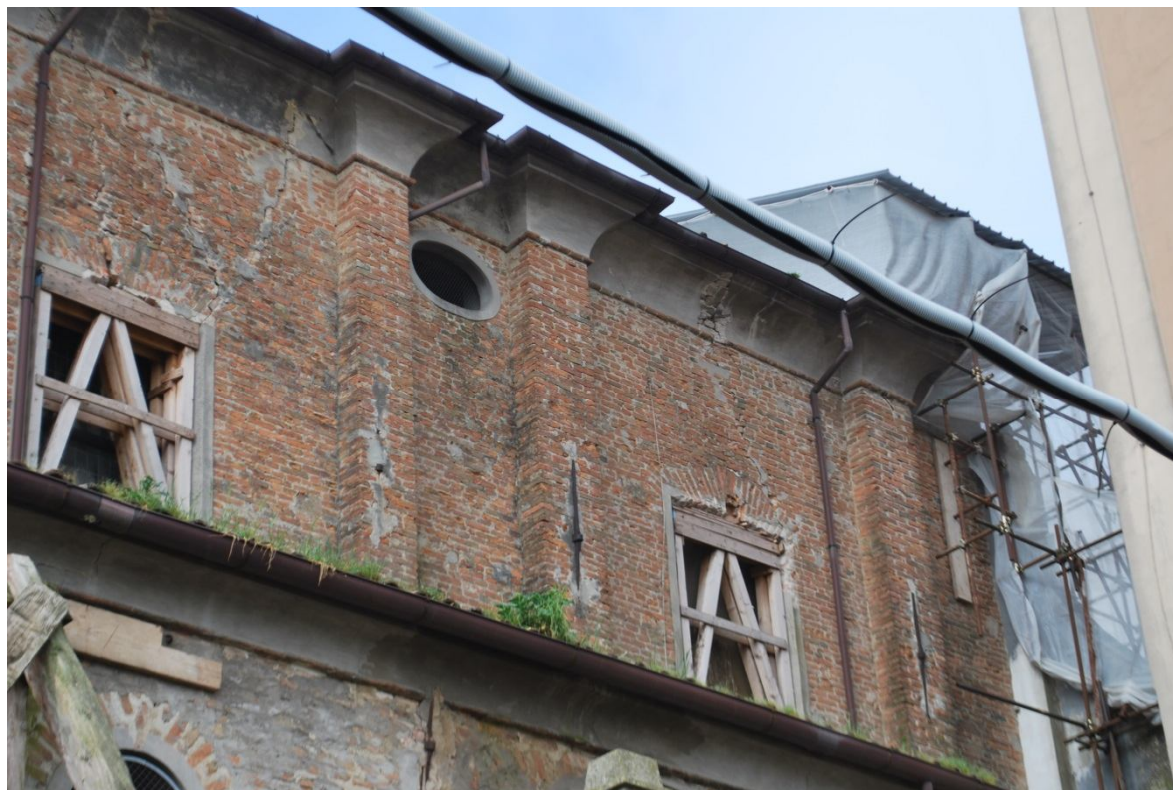
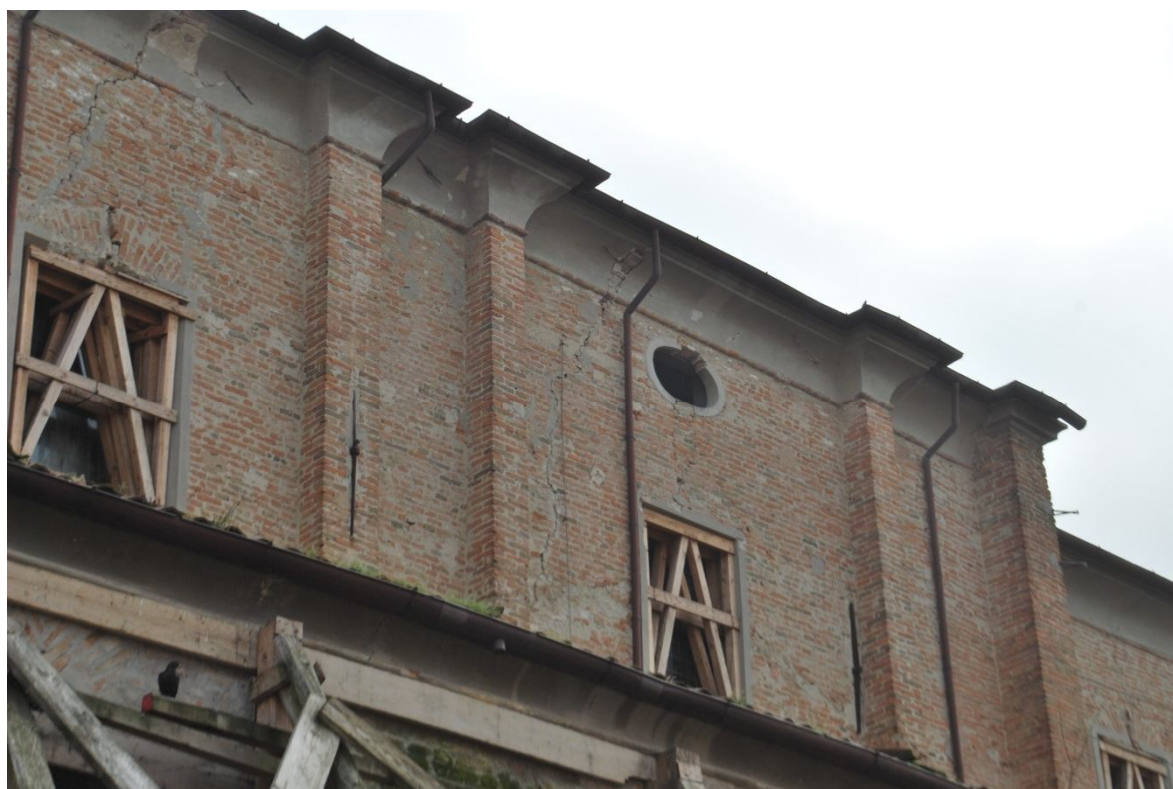
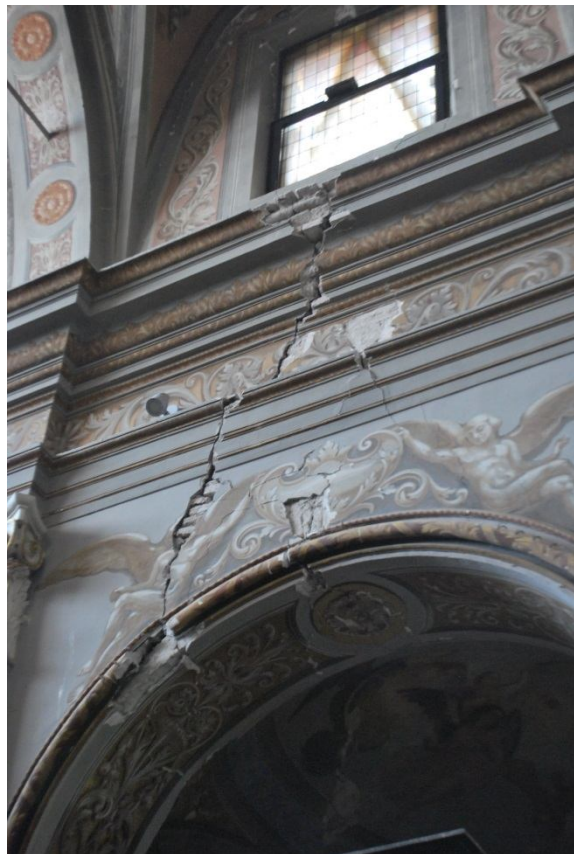
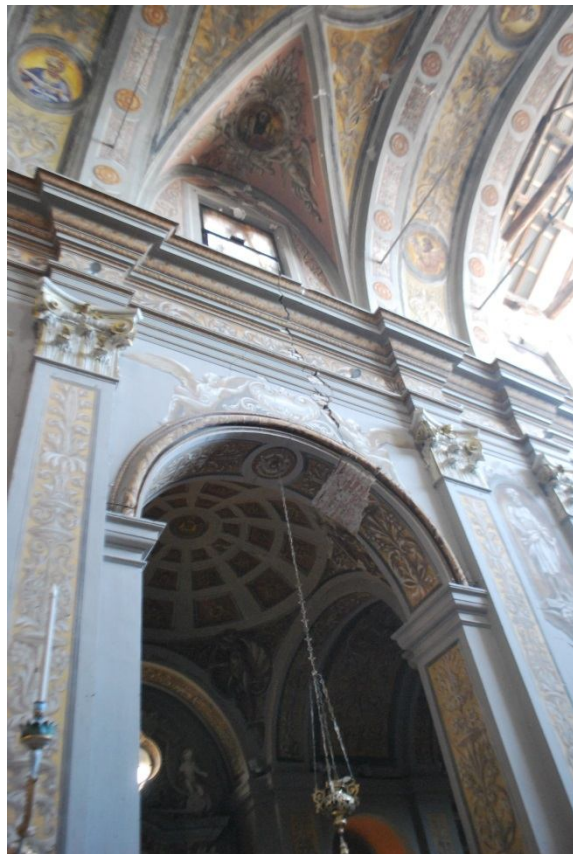
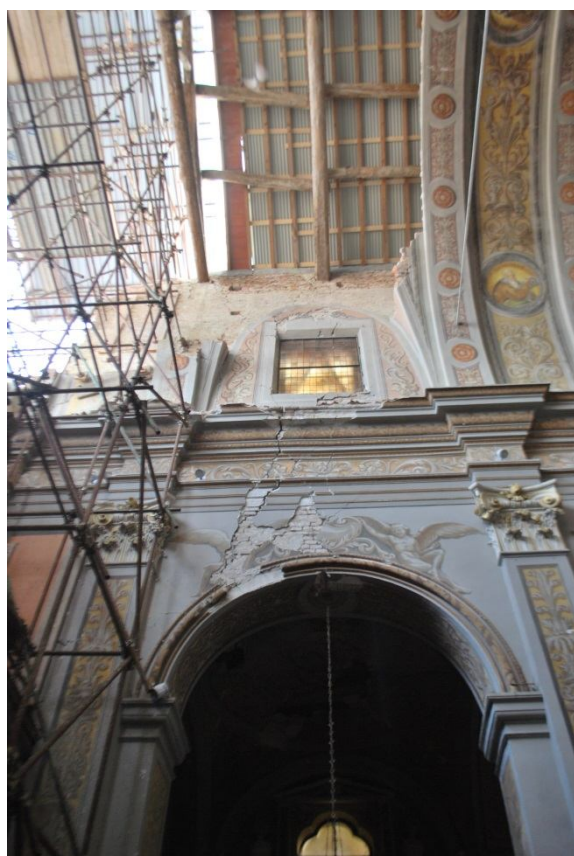
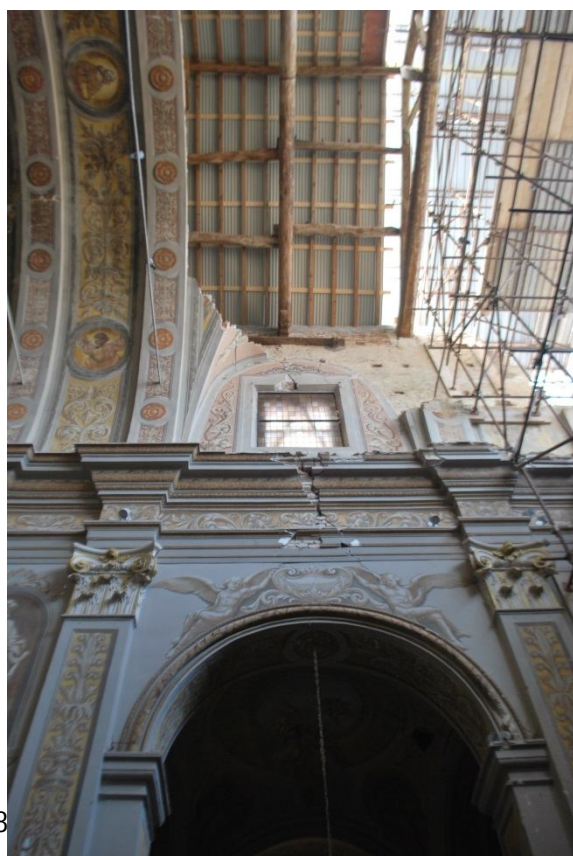
LESIONI SULLE PARETI LONGITUDINALI

Gravi lesioni si sono manifestate sulle pareti longitudinali della navata centrale.
Le fessurazioni hanno andamento sub-verticale e interessano le zone murarie a partire dalle arcate fino alle finestrate superiori e alla gronda.

La presenza di lesioni inclinate singole e in alcuni casi incrociate (in questo caso quelle in una direzione sono di maggior ampiezza rispetto a quelle nella direzione ortogonale), che interessano le pareti longitudinali della navata a partire dalle arcate fino a raggiungere la gronda, denunciano una carenza di resistenza della muratura alle sollecitazioni di taglio nel piano della muratura stessa. Le scarse caratteristiche meccaniche della muratura e in particolare la cattiva qualità della malta sono infatti uno dei motivi che determinano questo tipo di quadro fessurativo. Inoltre l'assenza di cordolature e di incatenamenti efficaci ha favorito la genesi di tali fessurazioni.

Le lesioni si concentrano, ovviamente, in corrispondenza delle aperture presenti nella muratura.

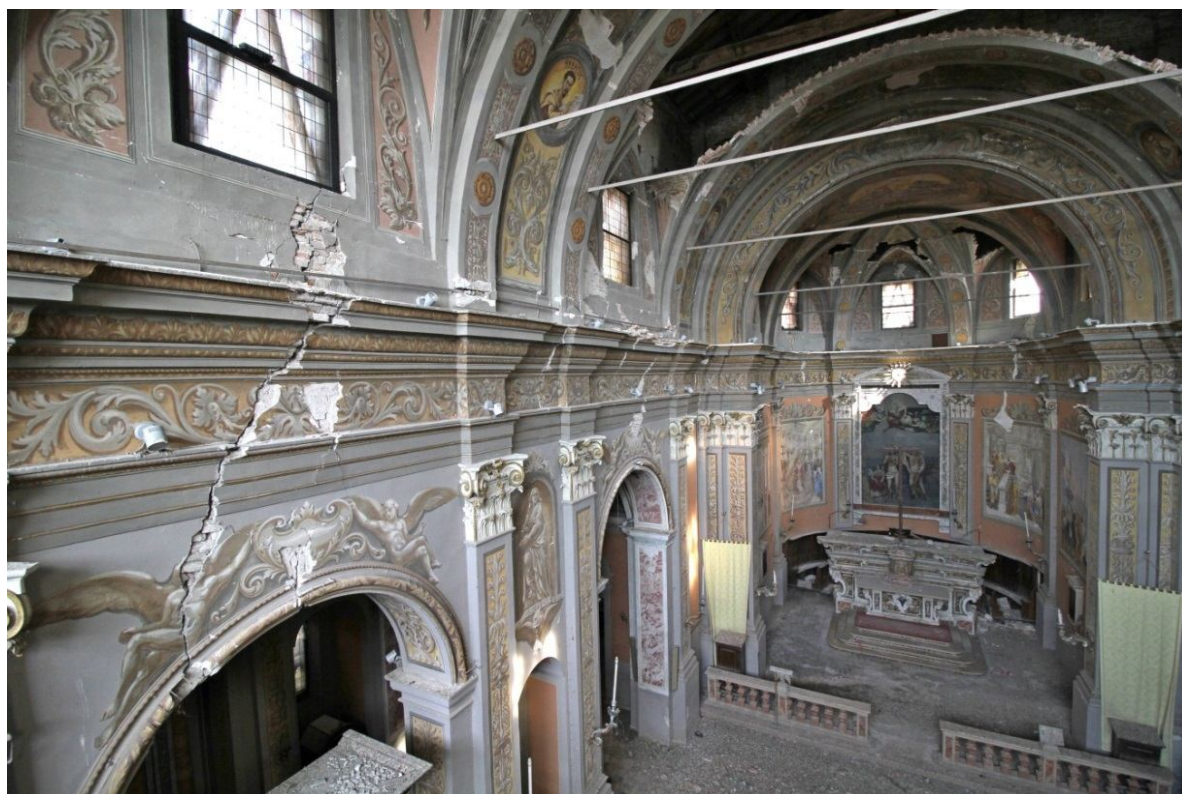
Con le azioni del sisma del maggio 2012 le catene poste al di sopra della cornice all'interno della navata centrale sono state fortemente sollecitate e in particolare:

- le porzioni incassate nelle lesene hanno generato il distacco del ricoprimento in malta;
- all'altezza della prima volta verso l'arco trionfale (volta crollata) il giunto della catena è saltato;
- complessivamente il sistema di tirantatura esistente è completamente dissesato e pertanto si è dimostrato inefficace.

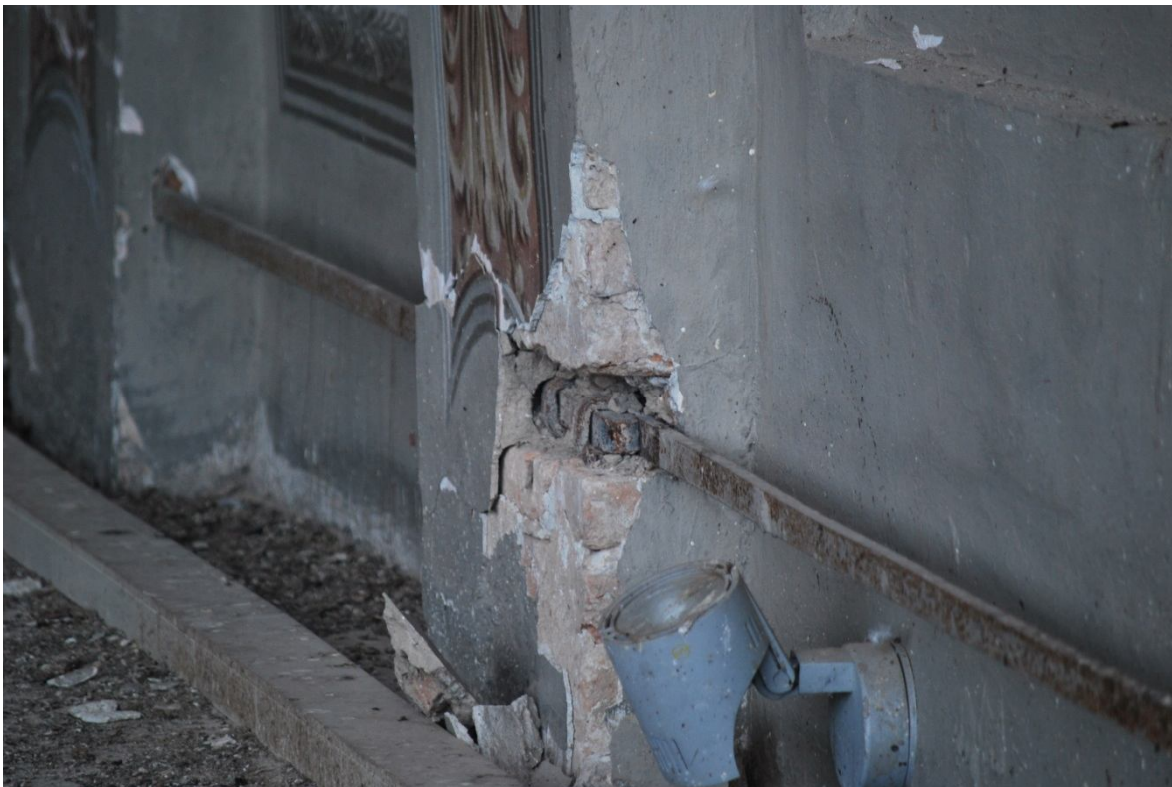
Giunto della catena sul lato destro della navata.

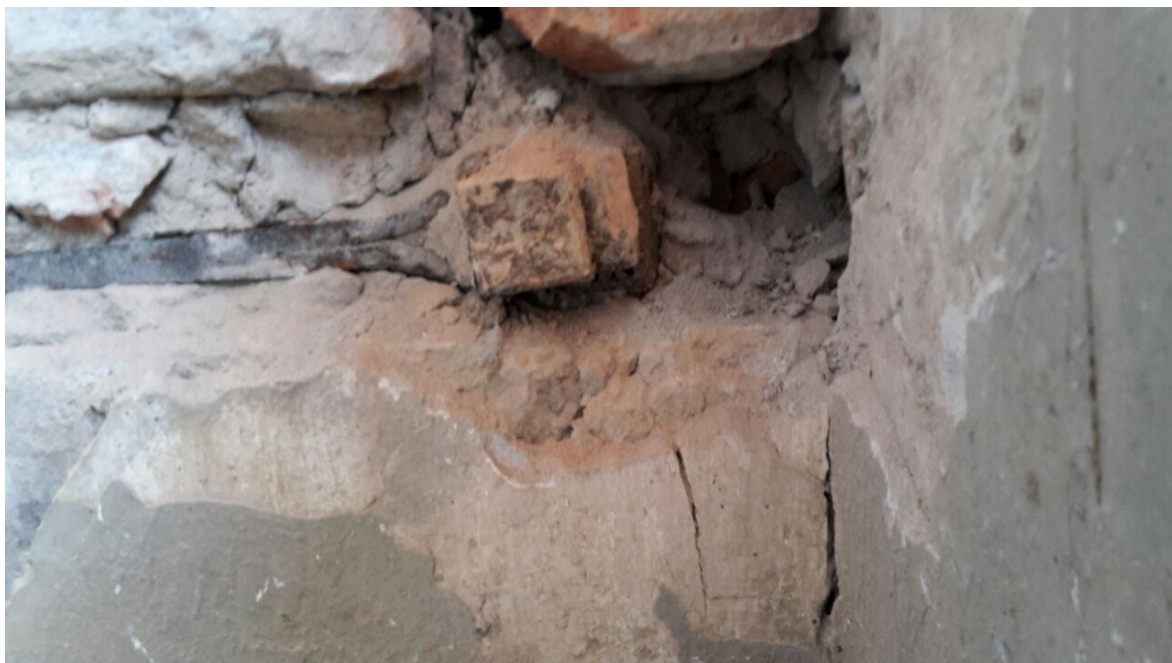
Ancoraggio della catena nel primo arco a ridosso della facciata sul lato destro della navata.

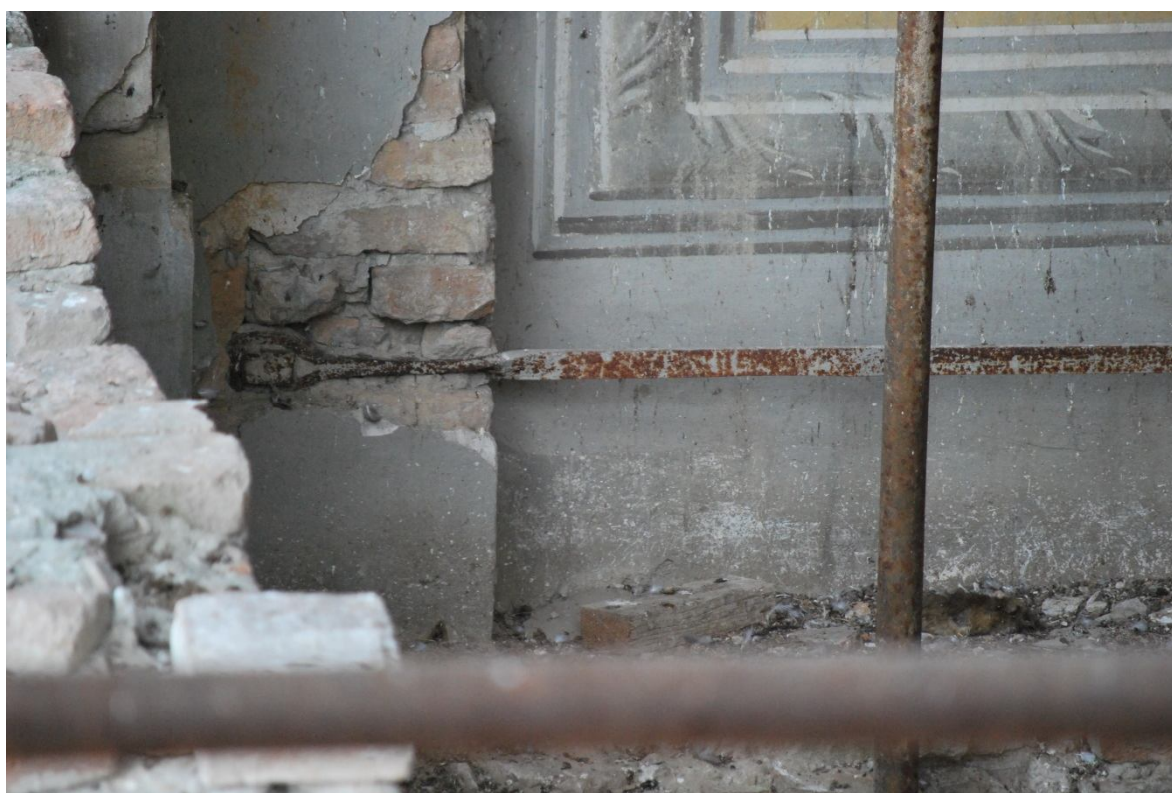
Ancoraggio della catena nel primo arco a ridosso della facciata sul lato sinistro della navata.

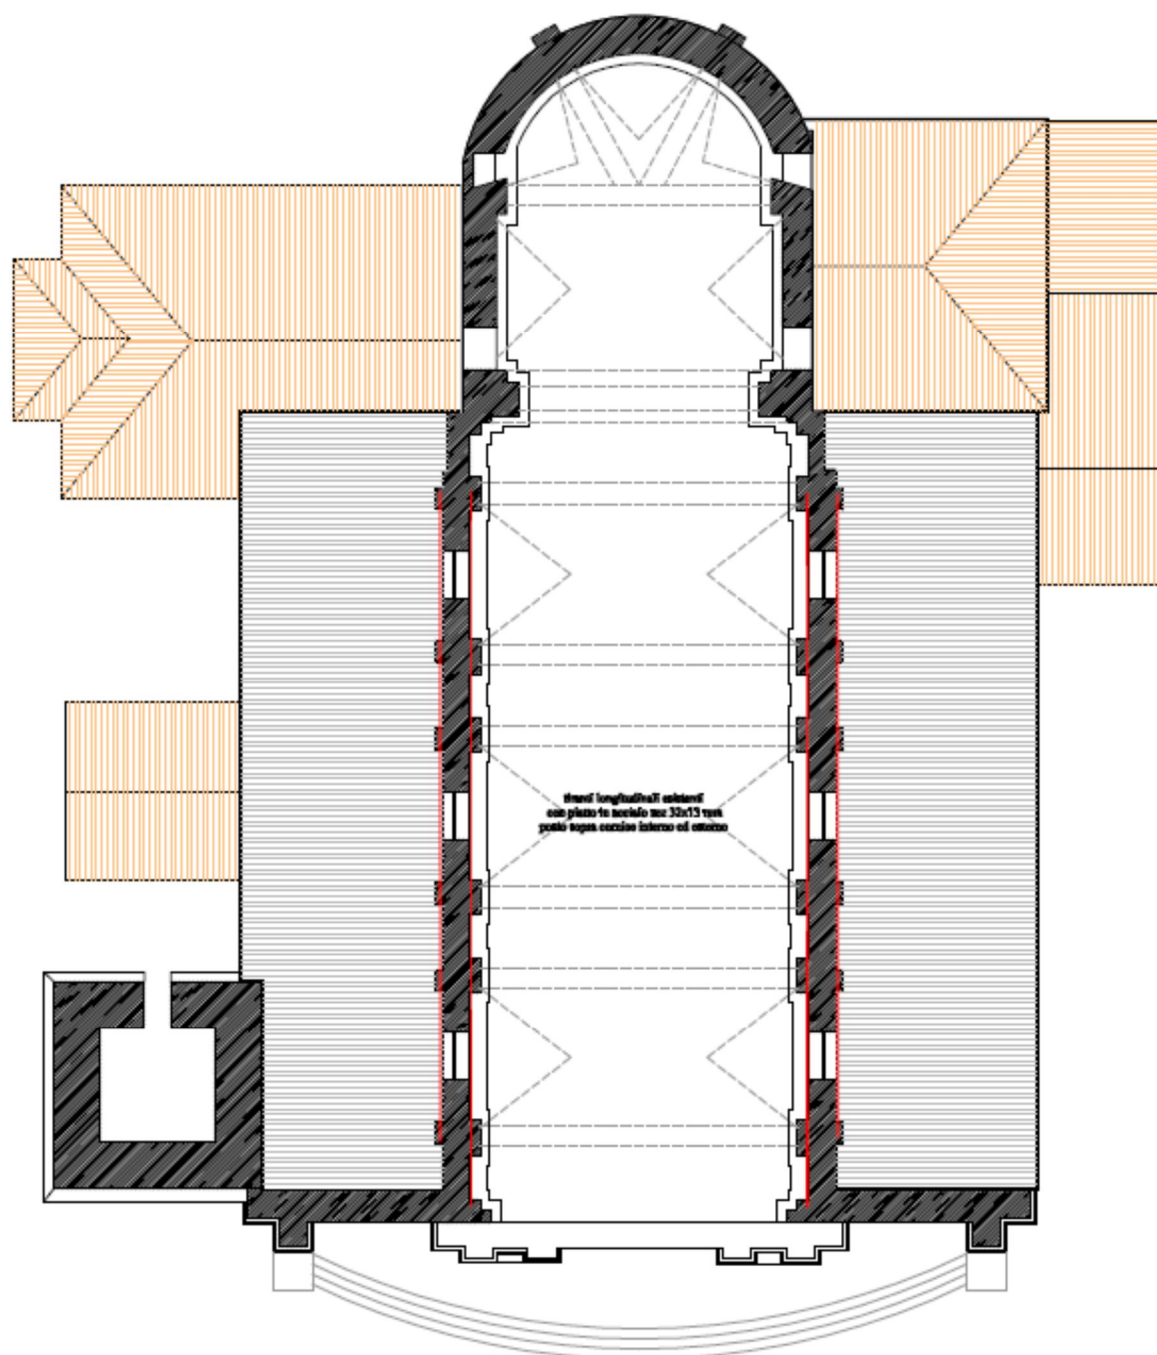
Nello schema planimetrico sotto riportato si evidenzia il posizionamento in pianta delle catene esistenti.

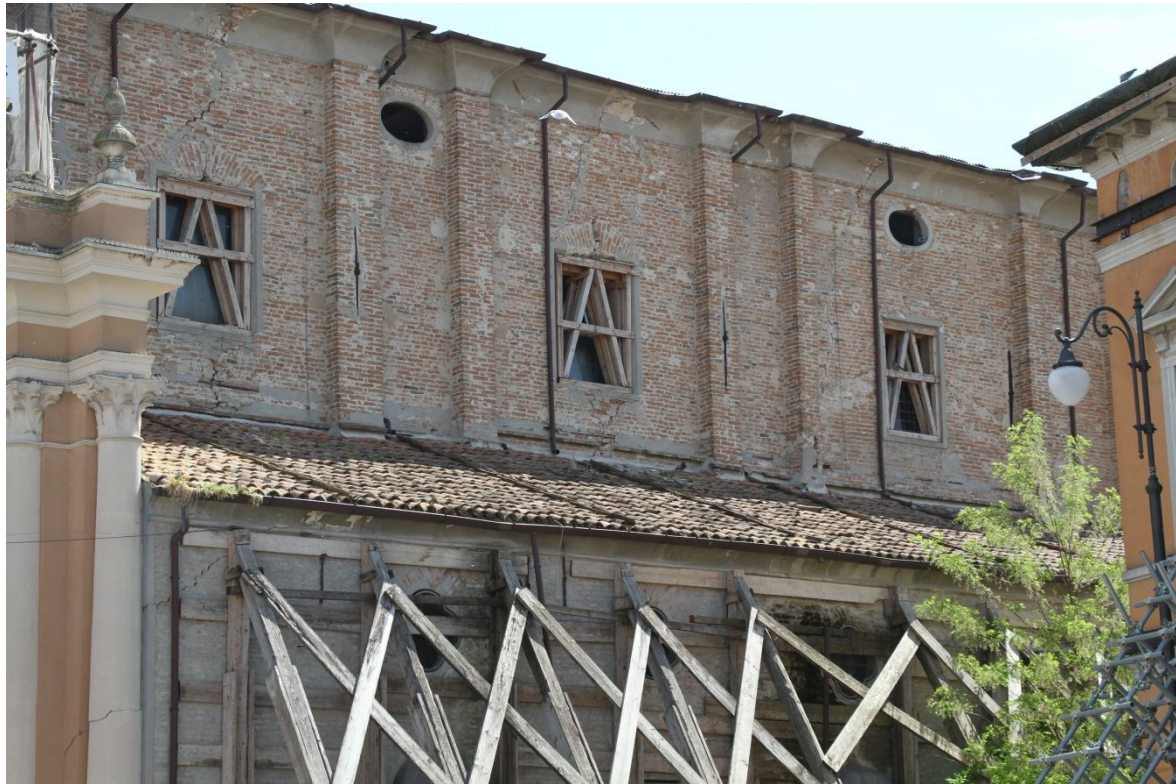
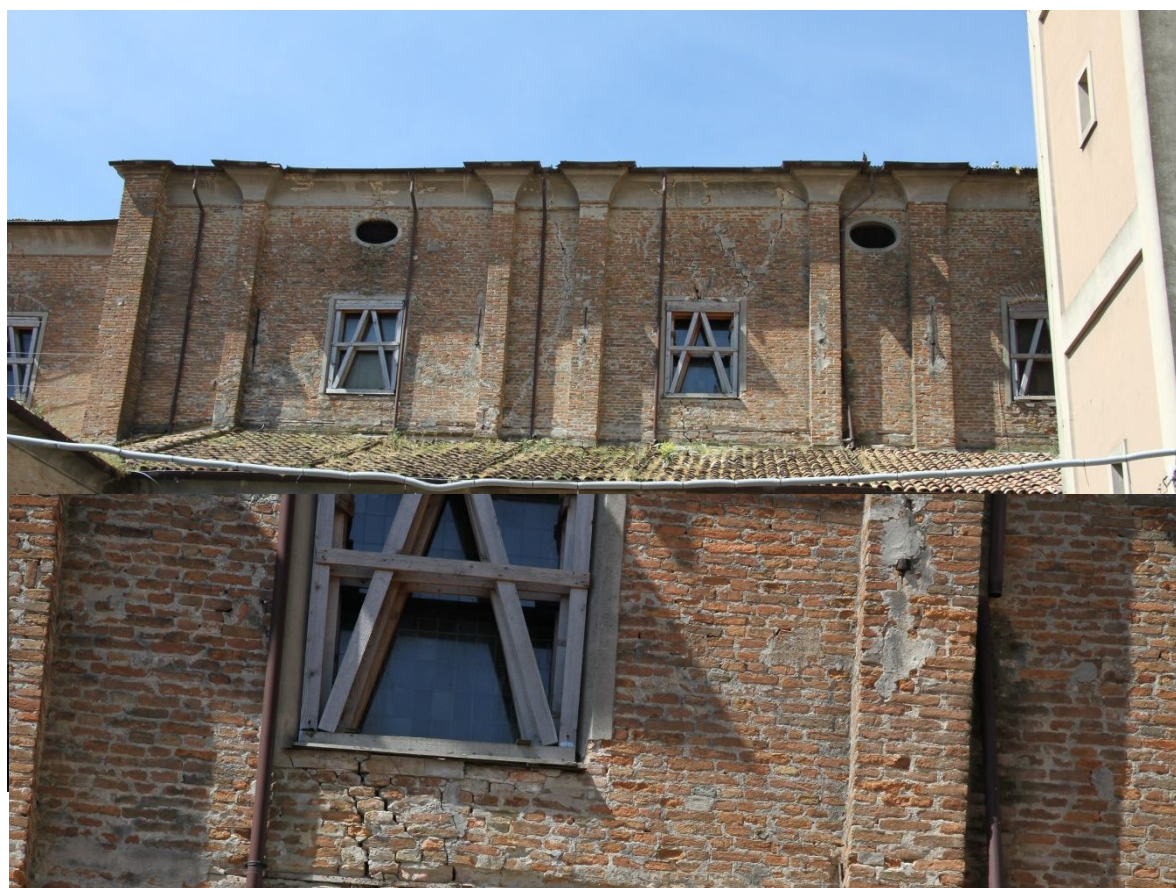
Nelle fotografie che seguono si evidenzia la presenza di una catena incassata nella muratura longitudinale della navata centrale sia sul prospetto est che su quello ovest della chiesa.

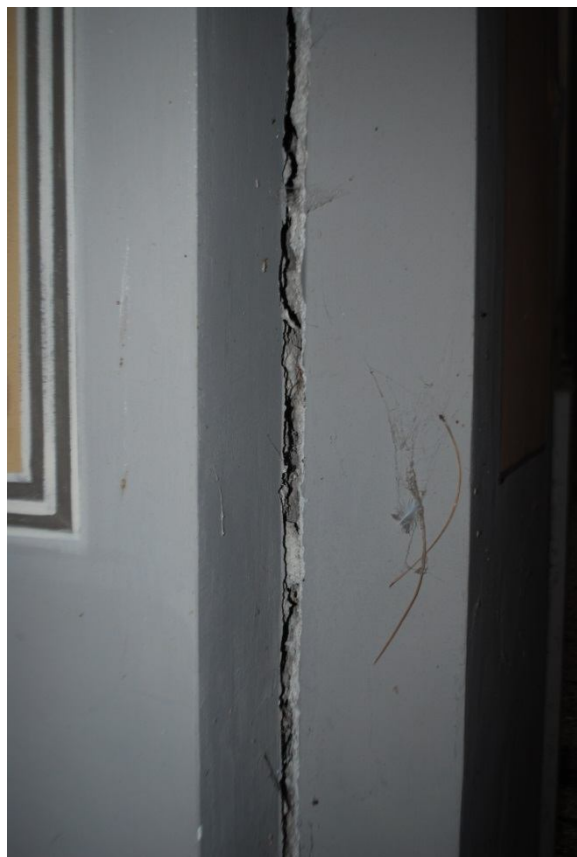
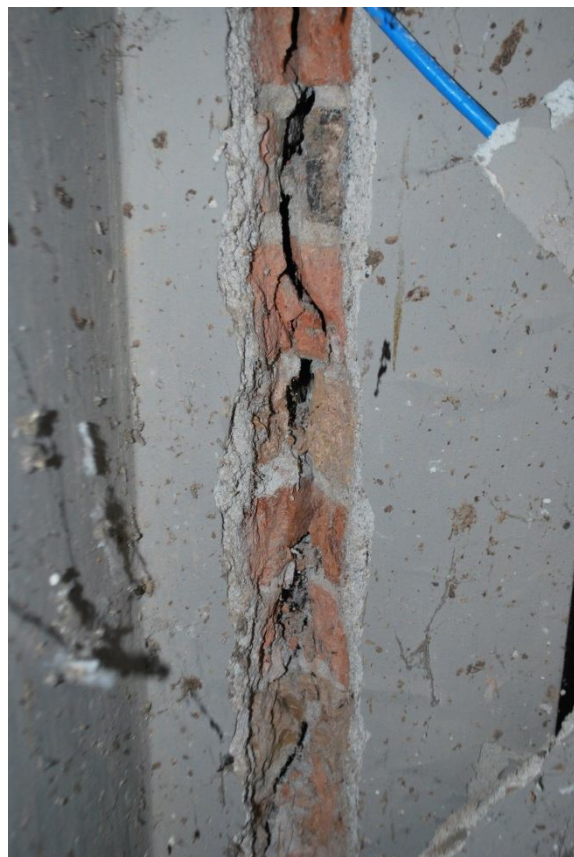
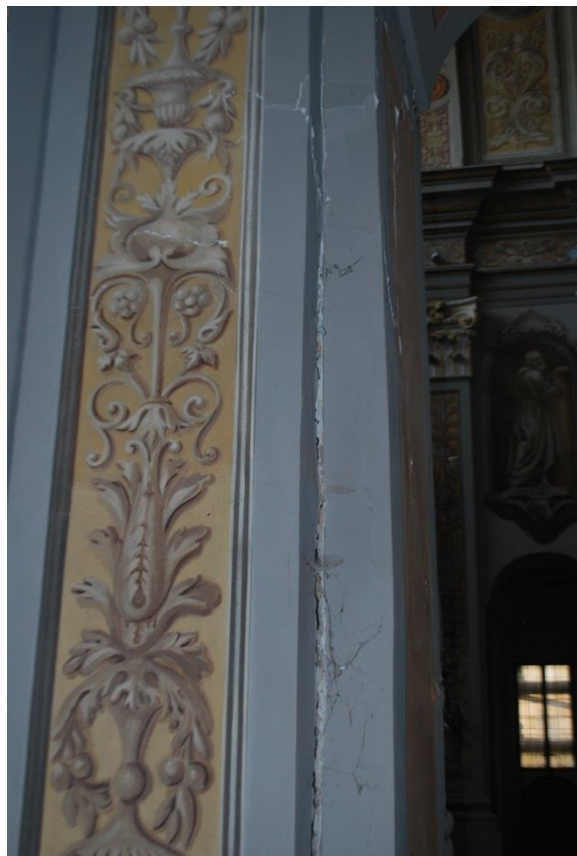
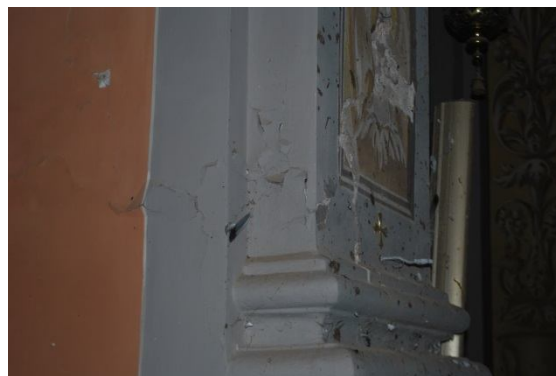
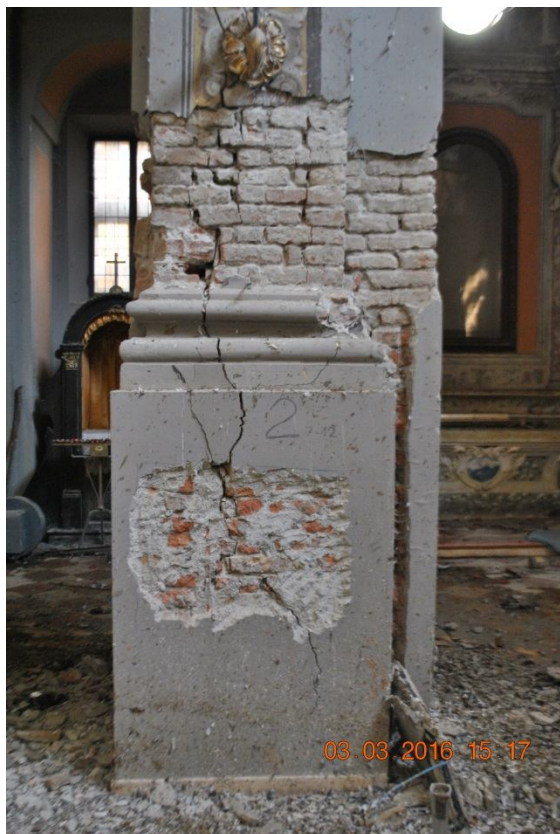
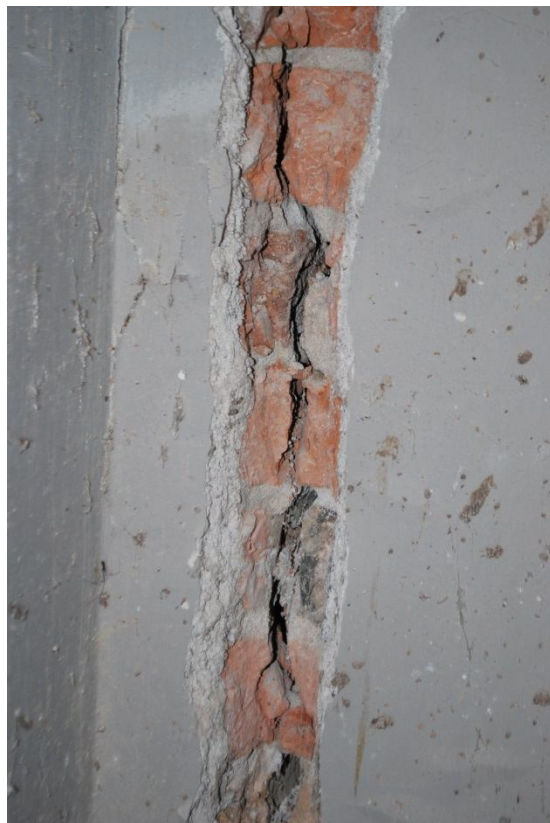
Gravi sono anche le lesioni sulla muratura del primo pilastro a destra nella navata centrale. Il pilastro corrispondente a sinistra mostra qualche cavillatura di modesta entità. Gli altri pilastri sono sostanzialmente integri. Le piccole fessurazioni presenti sono da imputarsi per lo più a problemi di intonaco e a tubi elettrici incassati.

Il pilastro lesionato mostra sia fessure ad andamento verticale che lesioni orizzontali con distacco e/o sollevamento dello strato di intonaco. Le lesioni orizzontali potrebbero essere associate alla risposta trasversale dell'aula alle sollecitazioni sismiche.

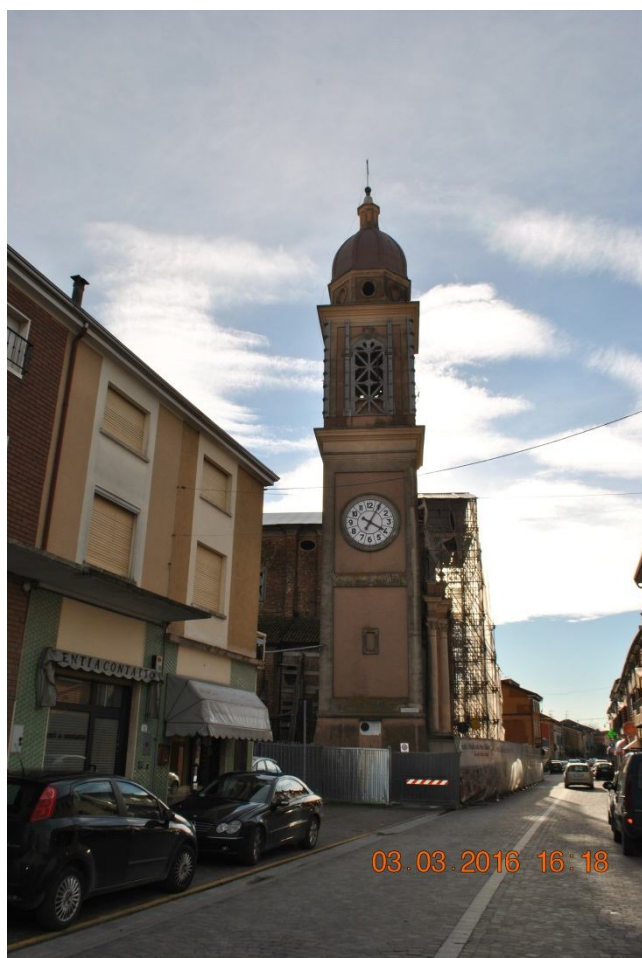
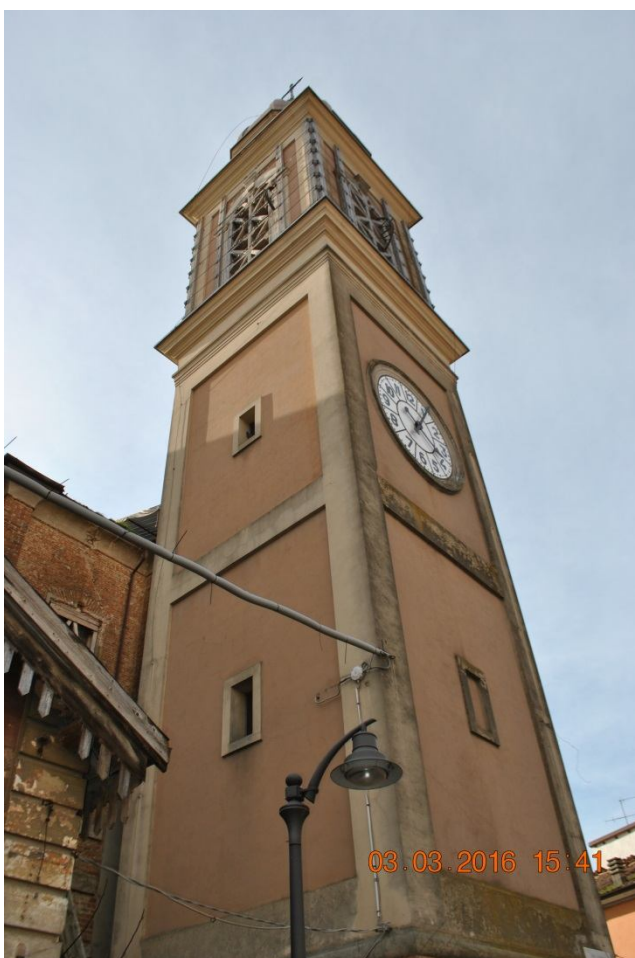
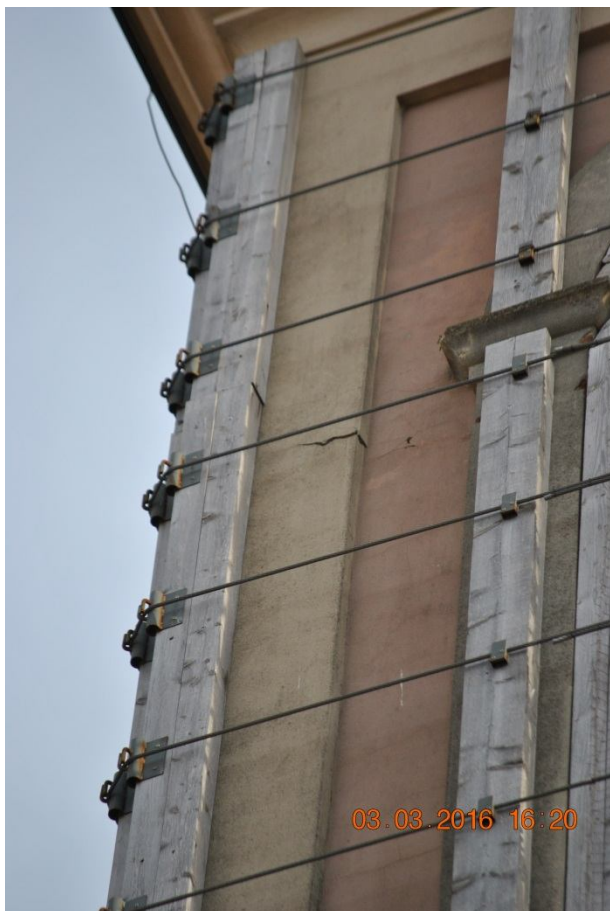
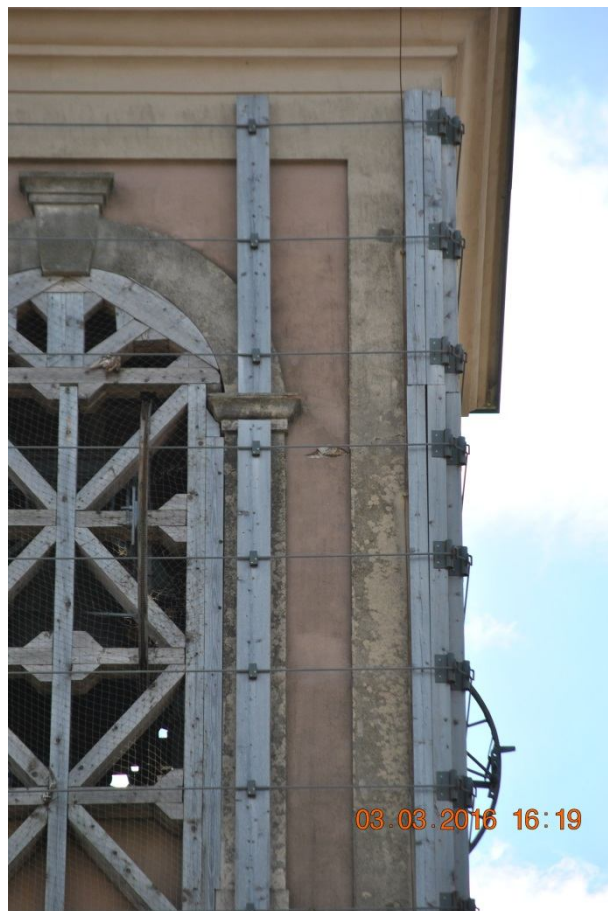
I danni a seguito del sisma si sono verificati su due pilastri della cella campanaria come evidenziato nelle fotografie seguenti.

Lesioni sui pilastri della cella campanaria

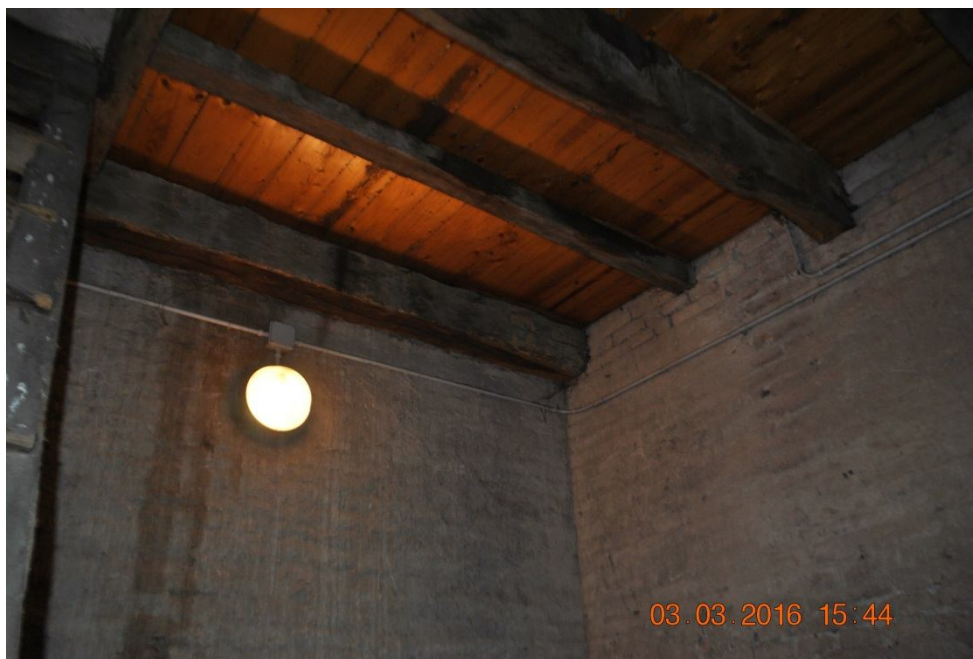
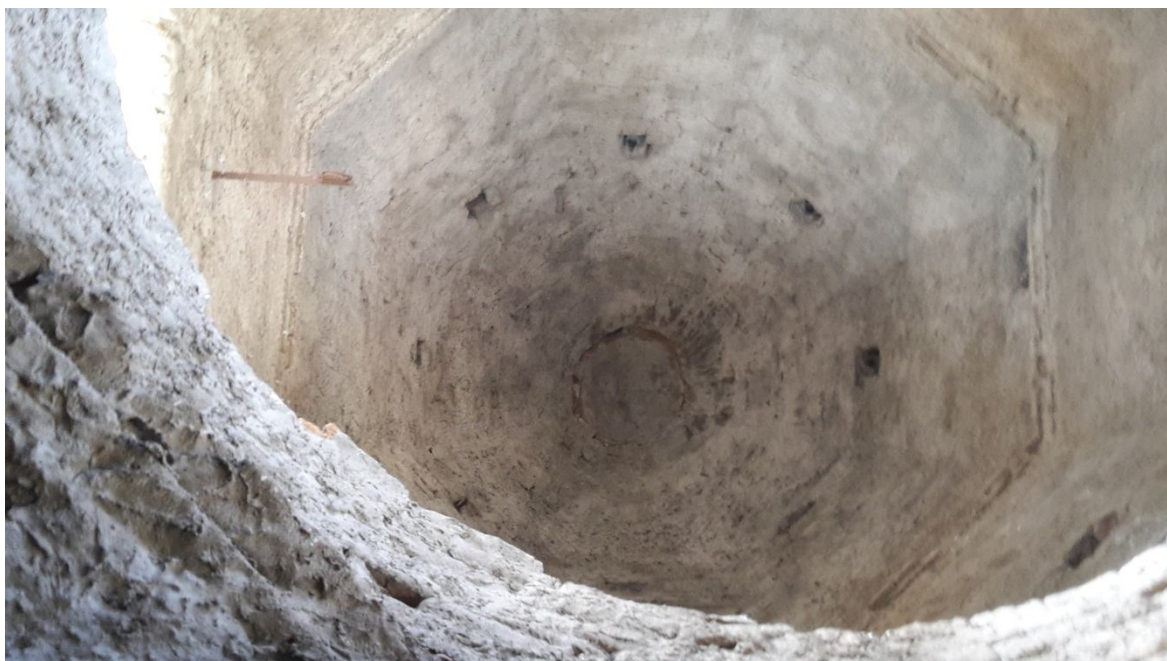
Le foto sotto riportate testimoniano come le strutture murarie del corpo della torre campanaria e della cupola ogivale e i solai intermedi risultino di buone caratteristiche strutturali e di buona fattura, ben conservate e non particolarmente ammalorate.

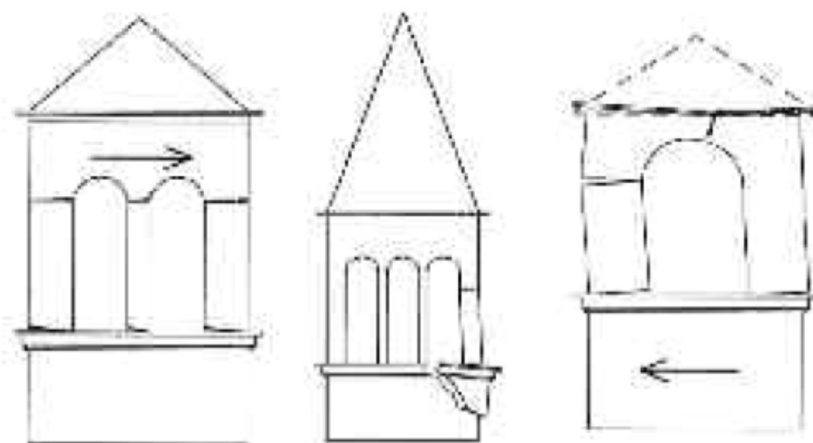
28. CELLA CAMPANARIA

Il meccanismo di danno attivatosi e sopra descritto è individuabili nell’abaco di cui all’allegato C del DPCM 9/02/2011 come di seguito riportato:

- N° 28 – Cella campanaria

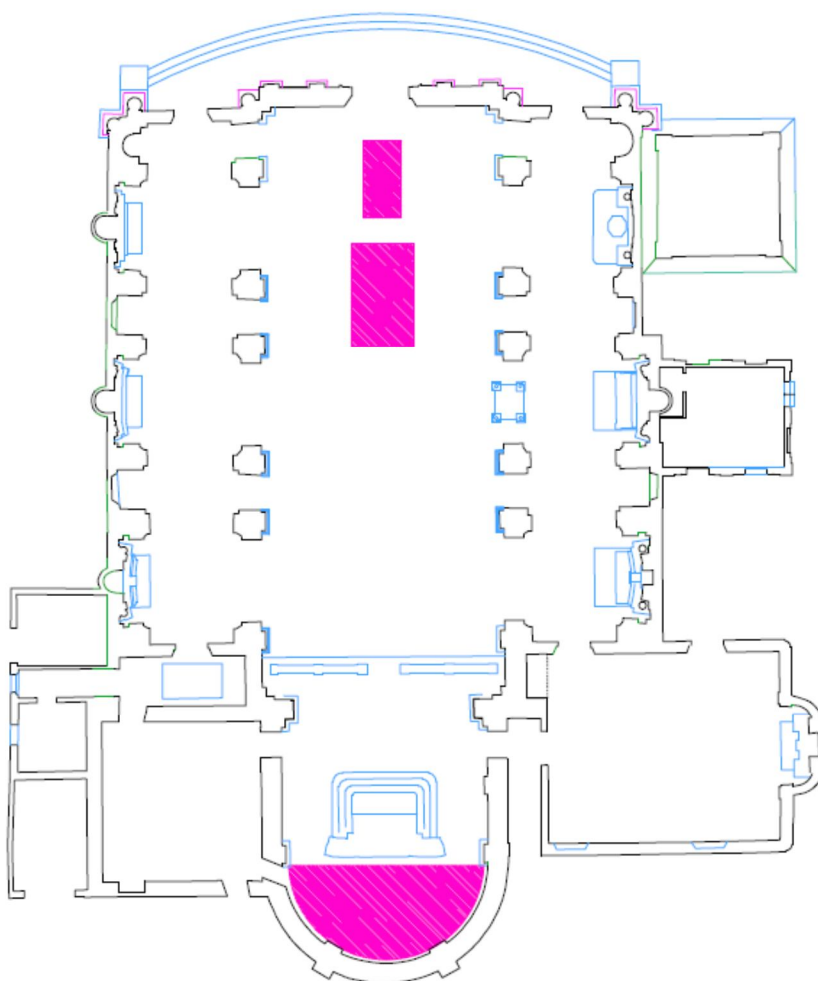
POSIZIONE PRESUNTA VANI INTERRATI

Nella tavola seguente si è evidenziato un'ipotesi sulla possibile presenza di vani funerari nella navata centrale e di una cripta nell'abside.

Ad oggi non è possibile verificarne l'effettiva presenza e le caratteristiche geometriche.

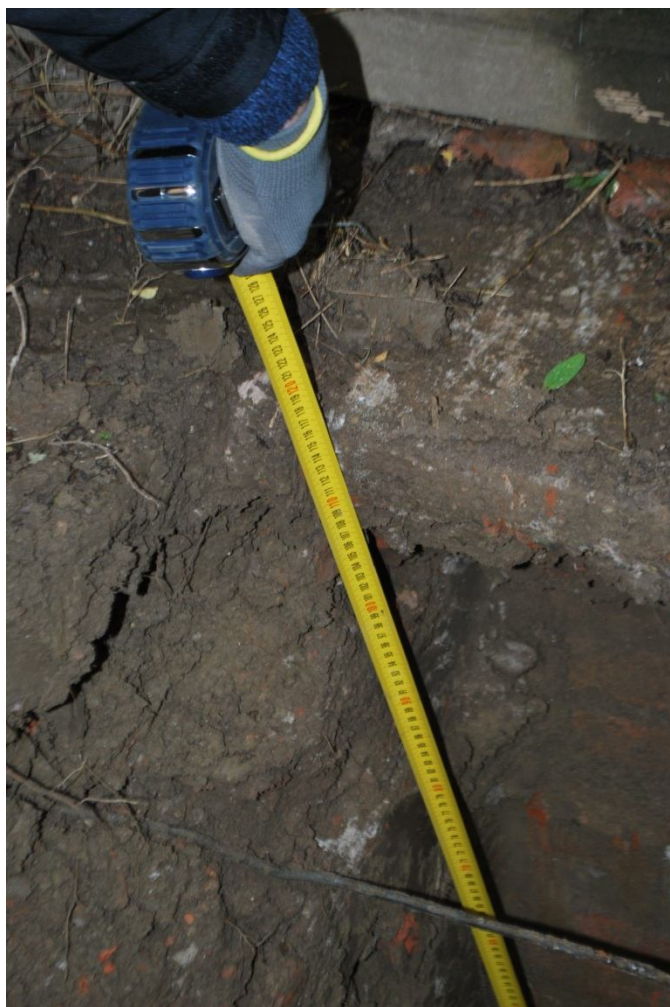
Sono stati effettuati due scavi di sondaggio per verificare la profondità di posa delle fondazioni, come autorizzato dalla Soprintendenza sul lato destro della chiesa e sul muro dell'abside.

La profondità di posa del muro esterno è di circa 120cm dal piano di campagna con la sezione muraria di circa 15cm più larga di quella fuori terra.

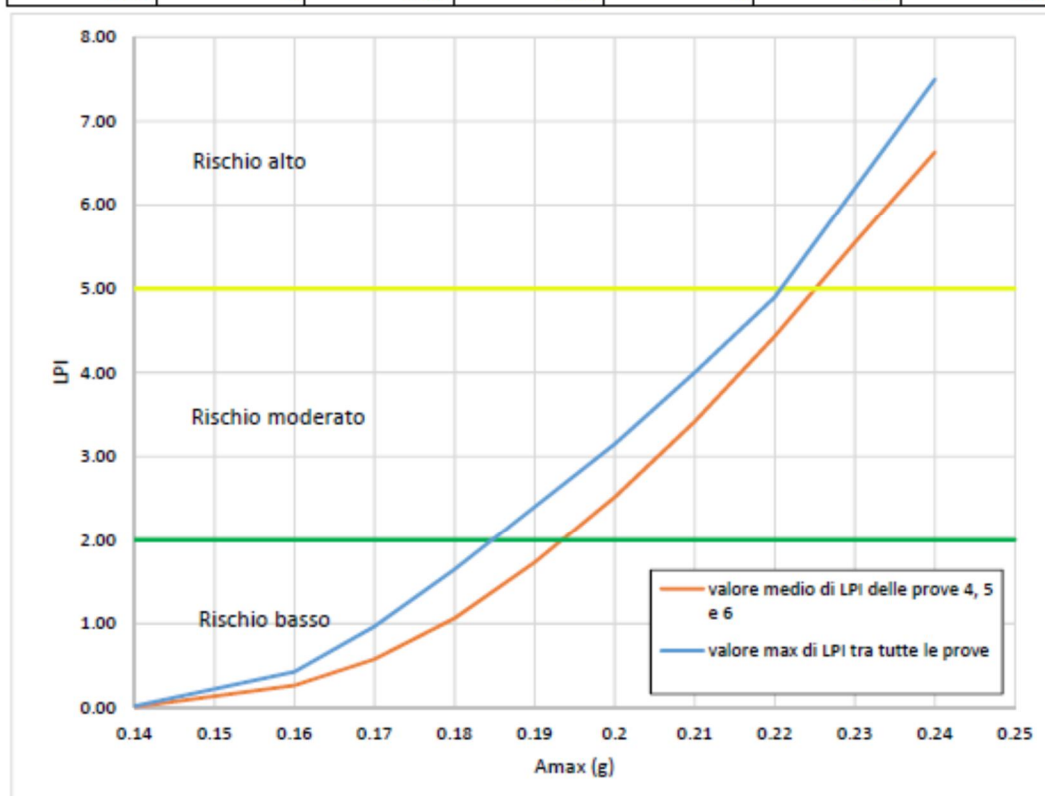
Nella relazione si è valutato anche il rischio con accelerazioni PGA di entità più modesta.
Nella tabella di seguito riportata si evidenzia come il rischio di liquefazione diminuisce sensibilmente con la diminuzione dell'accelerazione di PGA.
