VARIANTE DI RIASSETTO Post Aut. n° 20760 del 23.12.2015

**"PARROCCHIA DI SAN BARTOLOMEO APOSTOLO"
DI QUISTELLO**

**PROGETTO DI CONSOLIDAMENTO STRUTTURALE E
RESTAURO DELLA CHIESA PARROCCHIALE IN
CONSEGUENZA AGLI EVENTI SISMICI DI MAGGIO 2012**

RELAZIONE TECNICA GENERALE

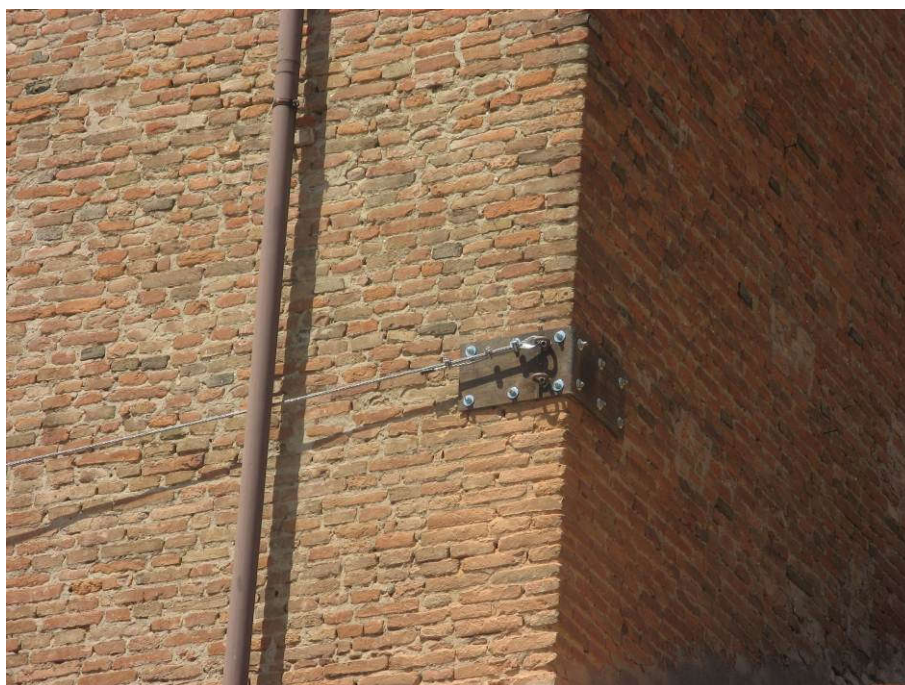
Particolare delle piastre d'angolo per le tirantature

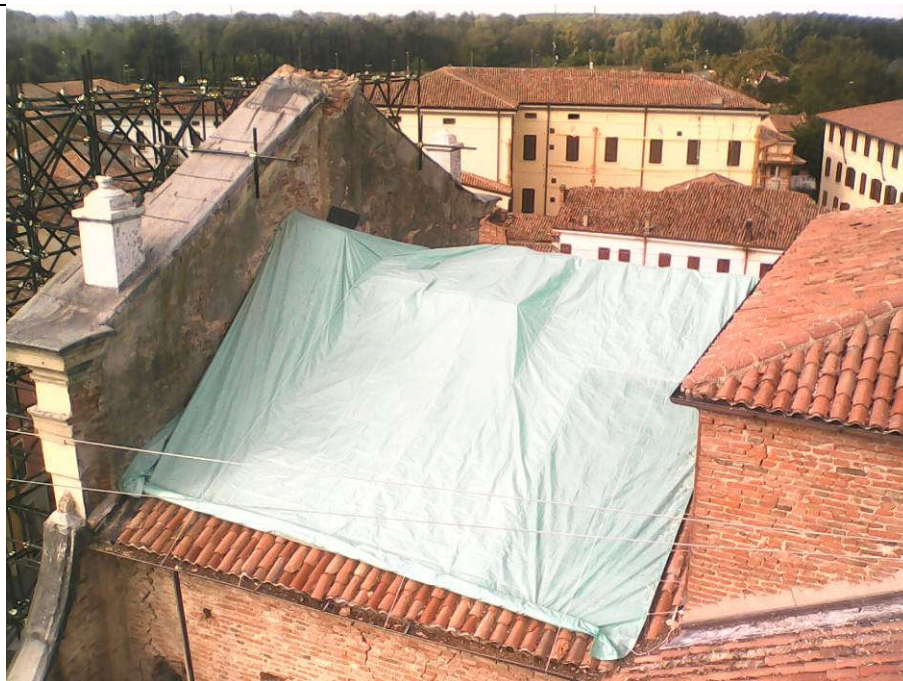
Posa di telo di protezione in copertura

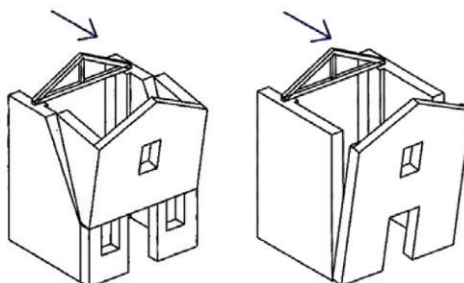
Meccanismi n°1, n°10 e n°22 "Ribaltamento della facciata, del transetto e delle cappelle"

Tale meccanismo si manifesta di solito con il distacco delle pareti esterne per effetto di elementi spingenti (volte, archi, puntoni di copertura) ed in presenza di grandi aperture nelle pareti laterali in vicinanza del cantonale. Nel caso della Chiesa di Quistello tale meccanismo si è attivato ed ha danneggiato gravemente le murature ortogonali alle facciate esterne.

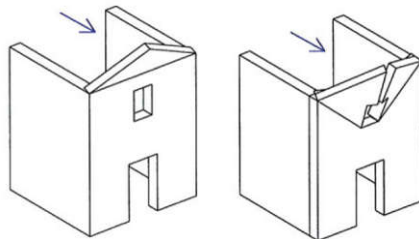
Meccanismo n°2 "Meccanismi nella sommità della facciata"

Si verifica principalmente per effetto di grandi aperture sulla facciata principale e per l'assenza di collegamenti puntuali con gli elementi della copertura.

Si manifesta di solito con il ribaltamento del timpano con lesione orizzontale o a V con disgregazione della muratura e possibile rotazione delle capriate. Nel caso in oggetto tale meccanismo ha determinato, in concomitanza con il meccanismo di ribaltamento, il crollo del manufatto di sommità del timpano di facciata.

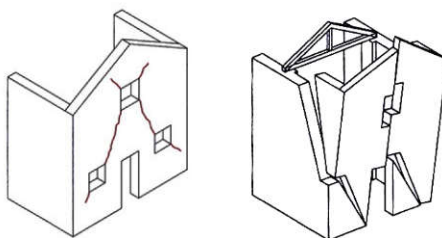
Meccanismo n°3 "Meccanismi nel piano della facciata"

Generalmente si innesca per la presenza di aperture di grandi dimensioni o in numero elevato e per l'elevata snellezza dei maschi murari. Si manifesta con lesioni inclinate di taglio, lesioni verticali e altre fessurazioni e spaccamenti. La Chiesa in oggetto, a causa dell'attivazione di tale meccanismo, presenta lesioni verticali ed inclinate in facciata in prossimità dei vani porta laterali.

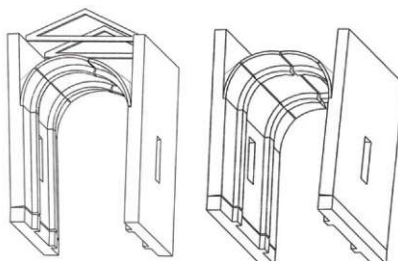
Meccanismo n°5 "Risposta trasversale dell'aula"

Si evidenzia di solito con lesioni negli archi con eventuale prosecuzione nella volta attraverso le rotazioni delle pareti laterali, lesioni a taglio nelle volte e schiacciamento nelle colonne. Nel caso in oggetto l'innescò di tale meccanismo ha danneggiato gli archi, le volte e le catene in acciaio rendendo queste ultime inefficaci.

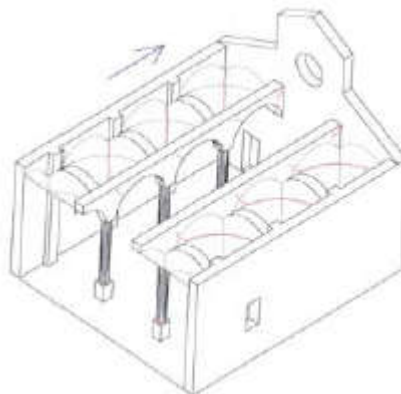
Le peculiarità di questo meccanismo di danneggiamento risiedono nelle scarse risorse di resistenza delle colonne in muratura rispetto ad azioni sollecitanti orizzontali, aggravate da forti carichi in coperture (coperture e volte pesanti), che possono causare danneggiamenti localizzati nelle sezioni di estremità delle colonne stesse; nella Chiesa in oggetto si rilevano danneggiamenti significativi, dovuti principalmente alla presenza di pareti in muratura piena in quota, il cui peso grava sulle colonne in oggetto.

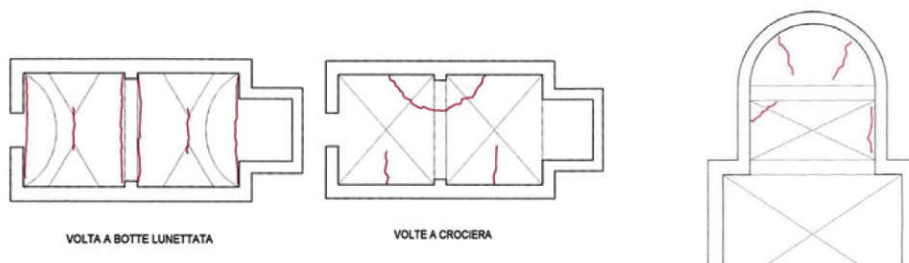
Meccanismi n°8, n°12, n°18 e n°24 "Volte dell'aula o delle navate centrali, del transetto, delle cappelle e dell'abside"

Di solito la presenza di volte di ridotto spessore in campate di grande luce e la presenza di carichi concentrati trasmessi dalla copertura producono lesioni nelle volte o sconnessioni dagli archi o dalle pareti laterali. I carichi concentrati trasmessi dalla copertura, nonostante le volte della Chiesa non siano in foglio ma con mattoni posizionati di costa, in concomitanza con l'azione sismica hanno danneggiato notevolmente le volte con lesioni passanti e crolli diffusi.

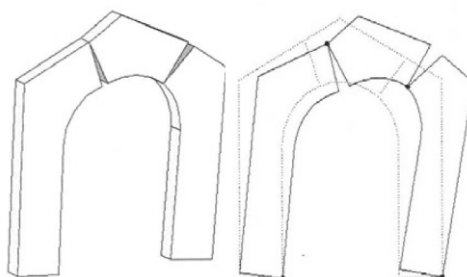
Meccanismo n°13 "Archi trionfali"

Di solito le lesioni nell'arco, lo scorrimento di conci, lo schiacciamento o lesioni orizzontali alla base dei piedritti si manifesta il più delle volte per il peso eccessivo che grava sull'arco trionfale e per la presenza di conci di scarsa fattura e inadeguato spessore.

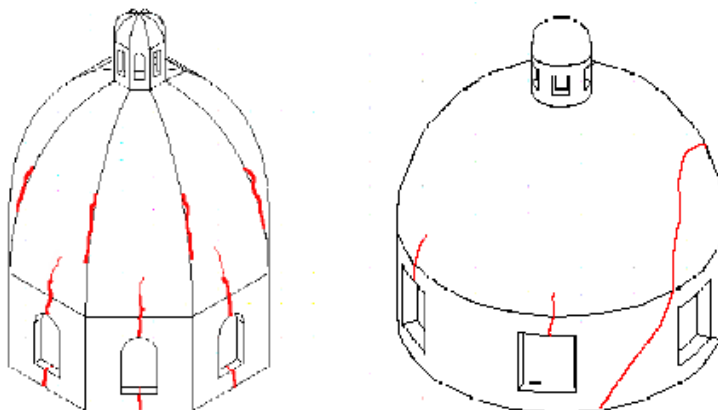
I danneggiamenti correlati a questo meccanismo sono tanto più evidenti quanto più le strutture del tamburo e della cupola sono di significative dimensioni rispetto alle murature circostanti; nel caso in esame la struttura del tamburo è a pianta quadrangolare, insistente sui pilastri centrali di navata, e non presenta la tipica copertura a cupola descritta.

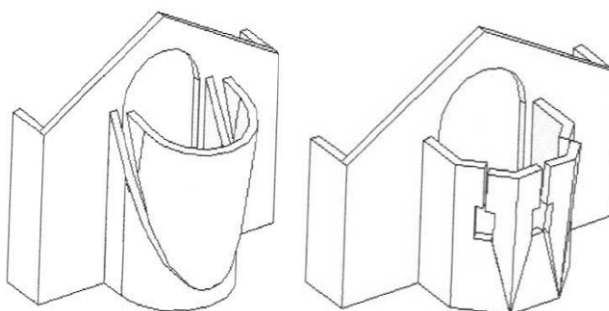
Meccanismo n°16 "Ribaltamento dell'abside"

La presenza di aperture nelle pareti per la presenza di aperture e volte spingenti comporta di solito lesioni verticali o arcuate nelle pareti dell'abside.

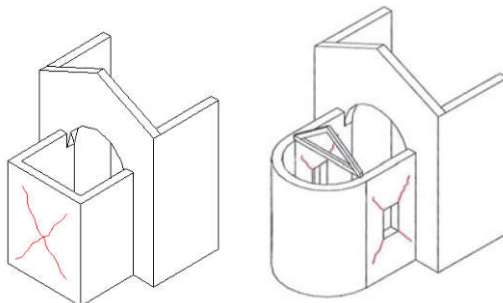
Meccanismo n°17 "Meccanismi di taglio dell'abside"

Si manifesta in genere con lesioni inclinate (singole o incrociate) e lesioni in corrispondenza di discontinuità murarie per la presenza di grandi aperture o per la presenza di ampie zone con muratura di limitato spessore. Come per tutti i paramenti murari, anche le murature dell'abside hanno subito danneggiamenti per l'innescò dei meccanismi di ribaltamento e di taglio.

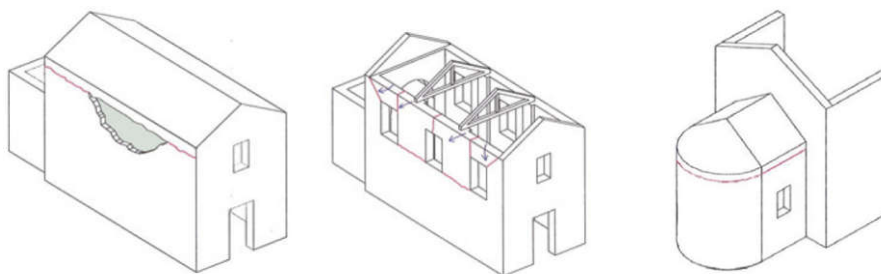
Meccanismi n°19, n°20 e n°21 "Elementi di copertura: aula, transetto e abside"

Di solito la copertura staticamente spingente e scarse connessioni tra gli elementi di orditura comportano lesioni vicine alle teste delle travi lignee e scorrimento delle stesse con conseguenti movimenti significativi del manto di copertura. Gli eventi sismici del maggio 2012, per la Chiesa in oggetto, hanno provocato il danneggiamento degli elementi di copertura a causa dei danneggiamenti in sommità alle pareti murarie.

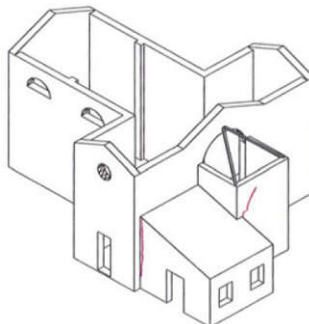
Meccanismo n°25 "Interazioni in prossimità di irregolarità"

Si manifesta con il movimento in corrispondenza di discontinuità costruttive e lesioni nella muratura per martellamento. Tali fenomeni sono causati da una elevata differenza di rigidezza tra i due corpi e da possibili azioni concentrate trasmesse dall'elemento di collegamento. Nella Chiesa in oggetto si rilevano danneggiamenti diffusi ma di entità non grave.

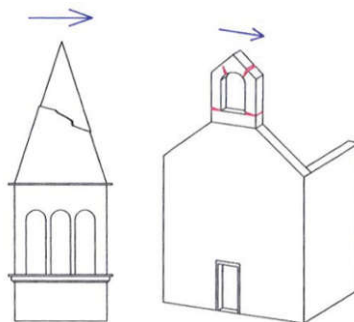
Meccanismo n°26 "Aggetti (vela, guglie, pinnacoli, statue)"

La presenza di elementi di elevata snellezza, eventuali appoggi in falso sulle murature sottostanti e la possibile posizione asimmetrica rispetto all'elemento sottostante, specie per aggetti di notevole massa, comportano rotazioni permanenti o scorrimento e lesioni. Il danneggiamento più importante, per la chiesa in oggetto, riguarda la sommità del timpano che è crollata sul tetto sottostante della navata centrale provocando anche il crollo della volta.
