SEZIONE A-A

SEZIONE B-B

OPERAZIONI DI RESTAURO PARETI E VOLTE:

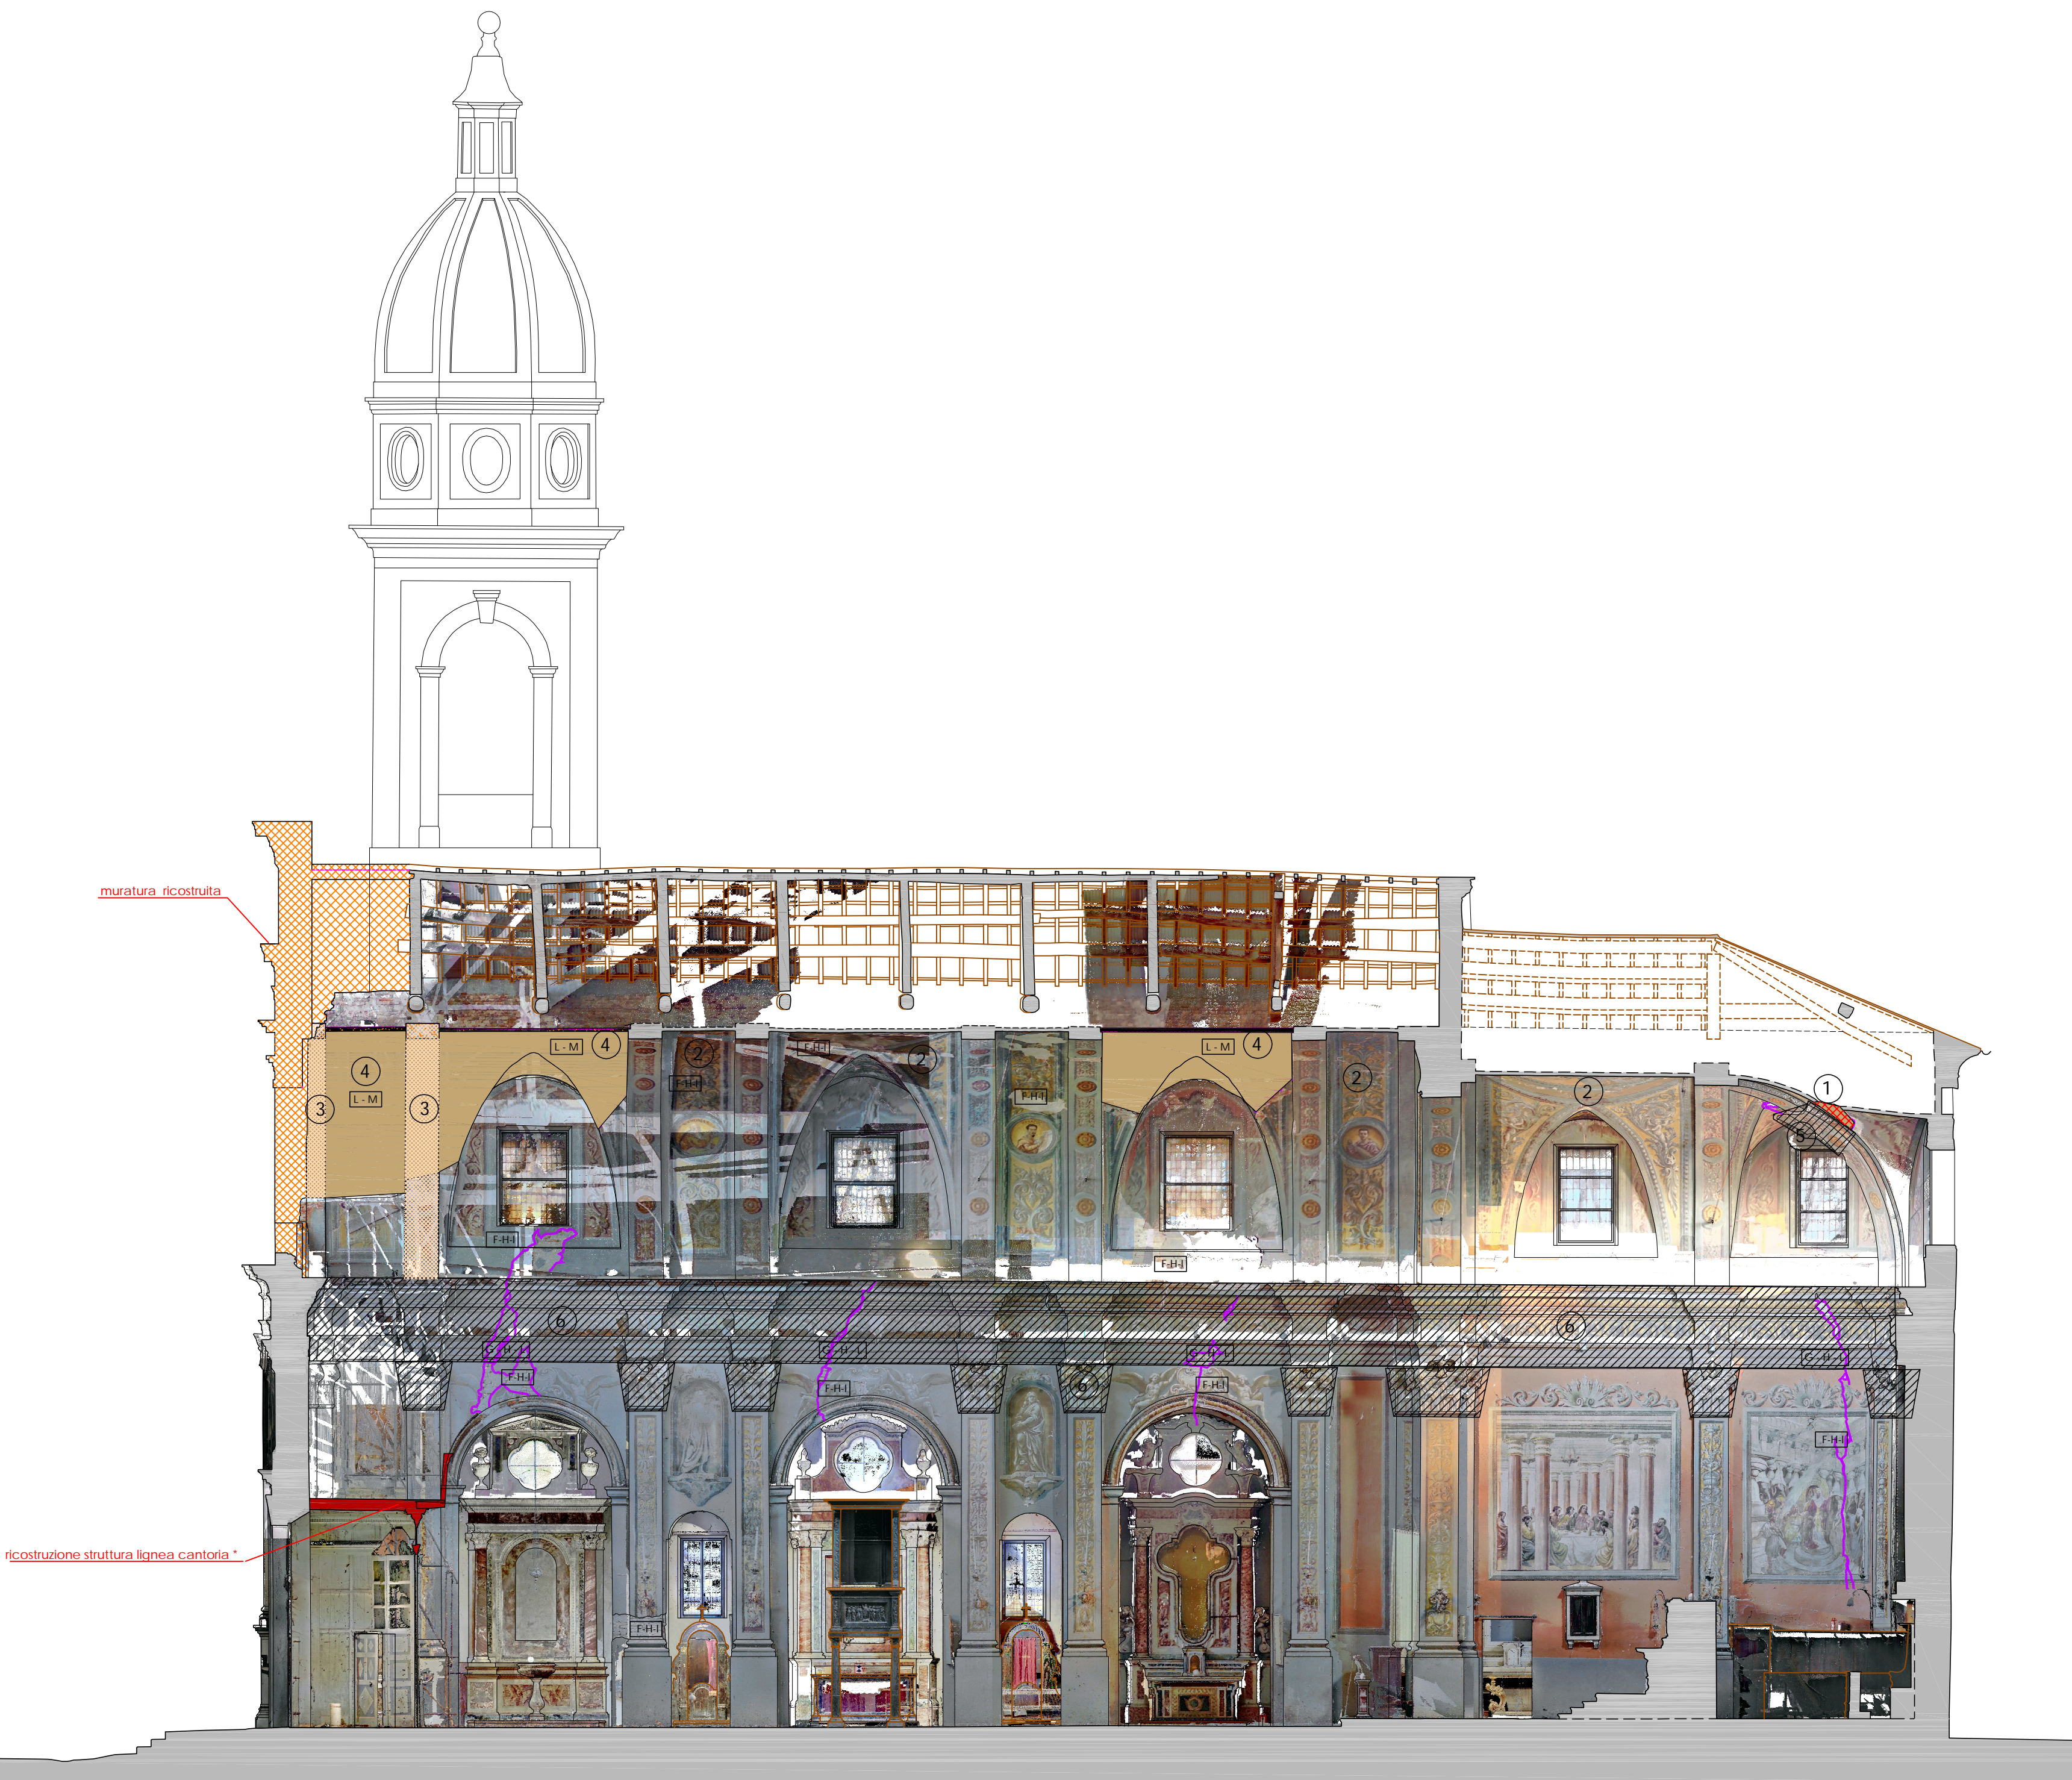
* N.B.: una volta che si potrà accedere alla cantoria in sicurezza per la verifica della struttura originaria rimasta in loco, verrà prodotto un disegno esecutivo delle opere lignee da eseguire per il ripristino della stessa. Tale progetto verrà inoltrato prima dell'esecuzione dei lavori alla Soprintendenza al fine di ottenere il parere di competenza

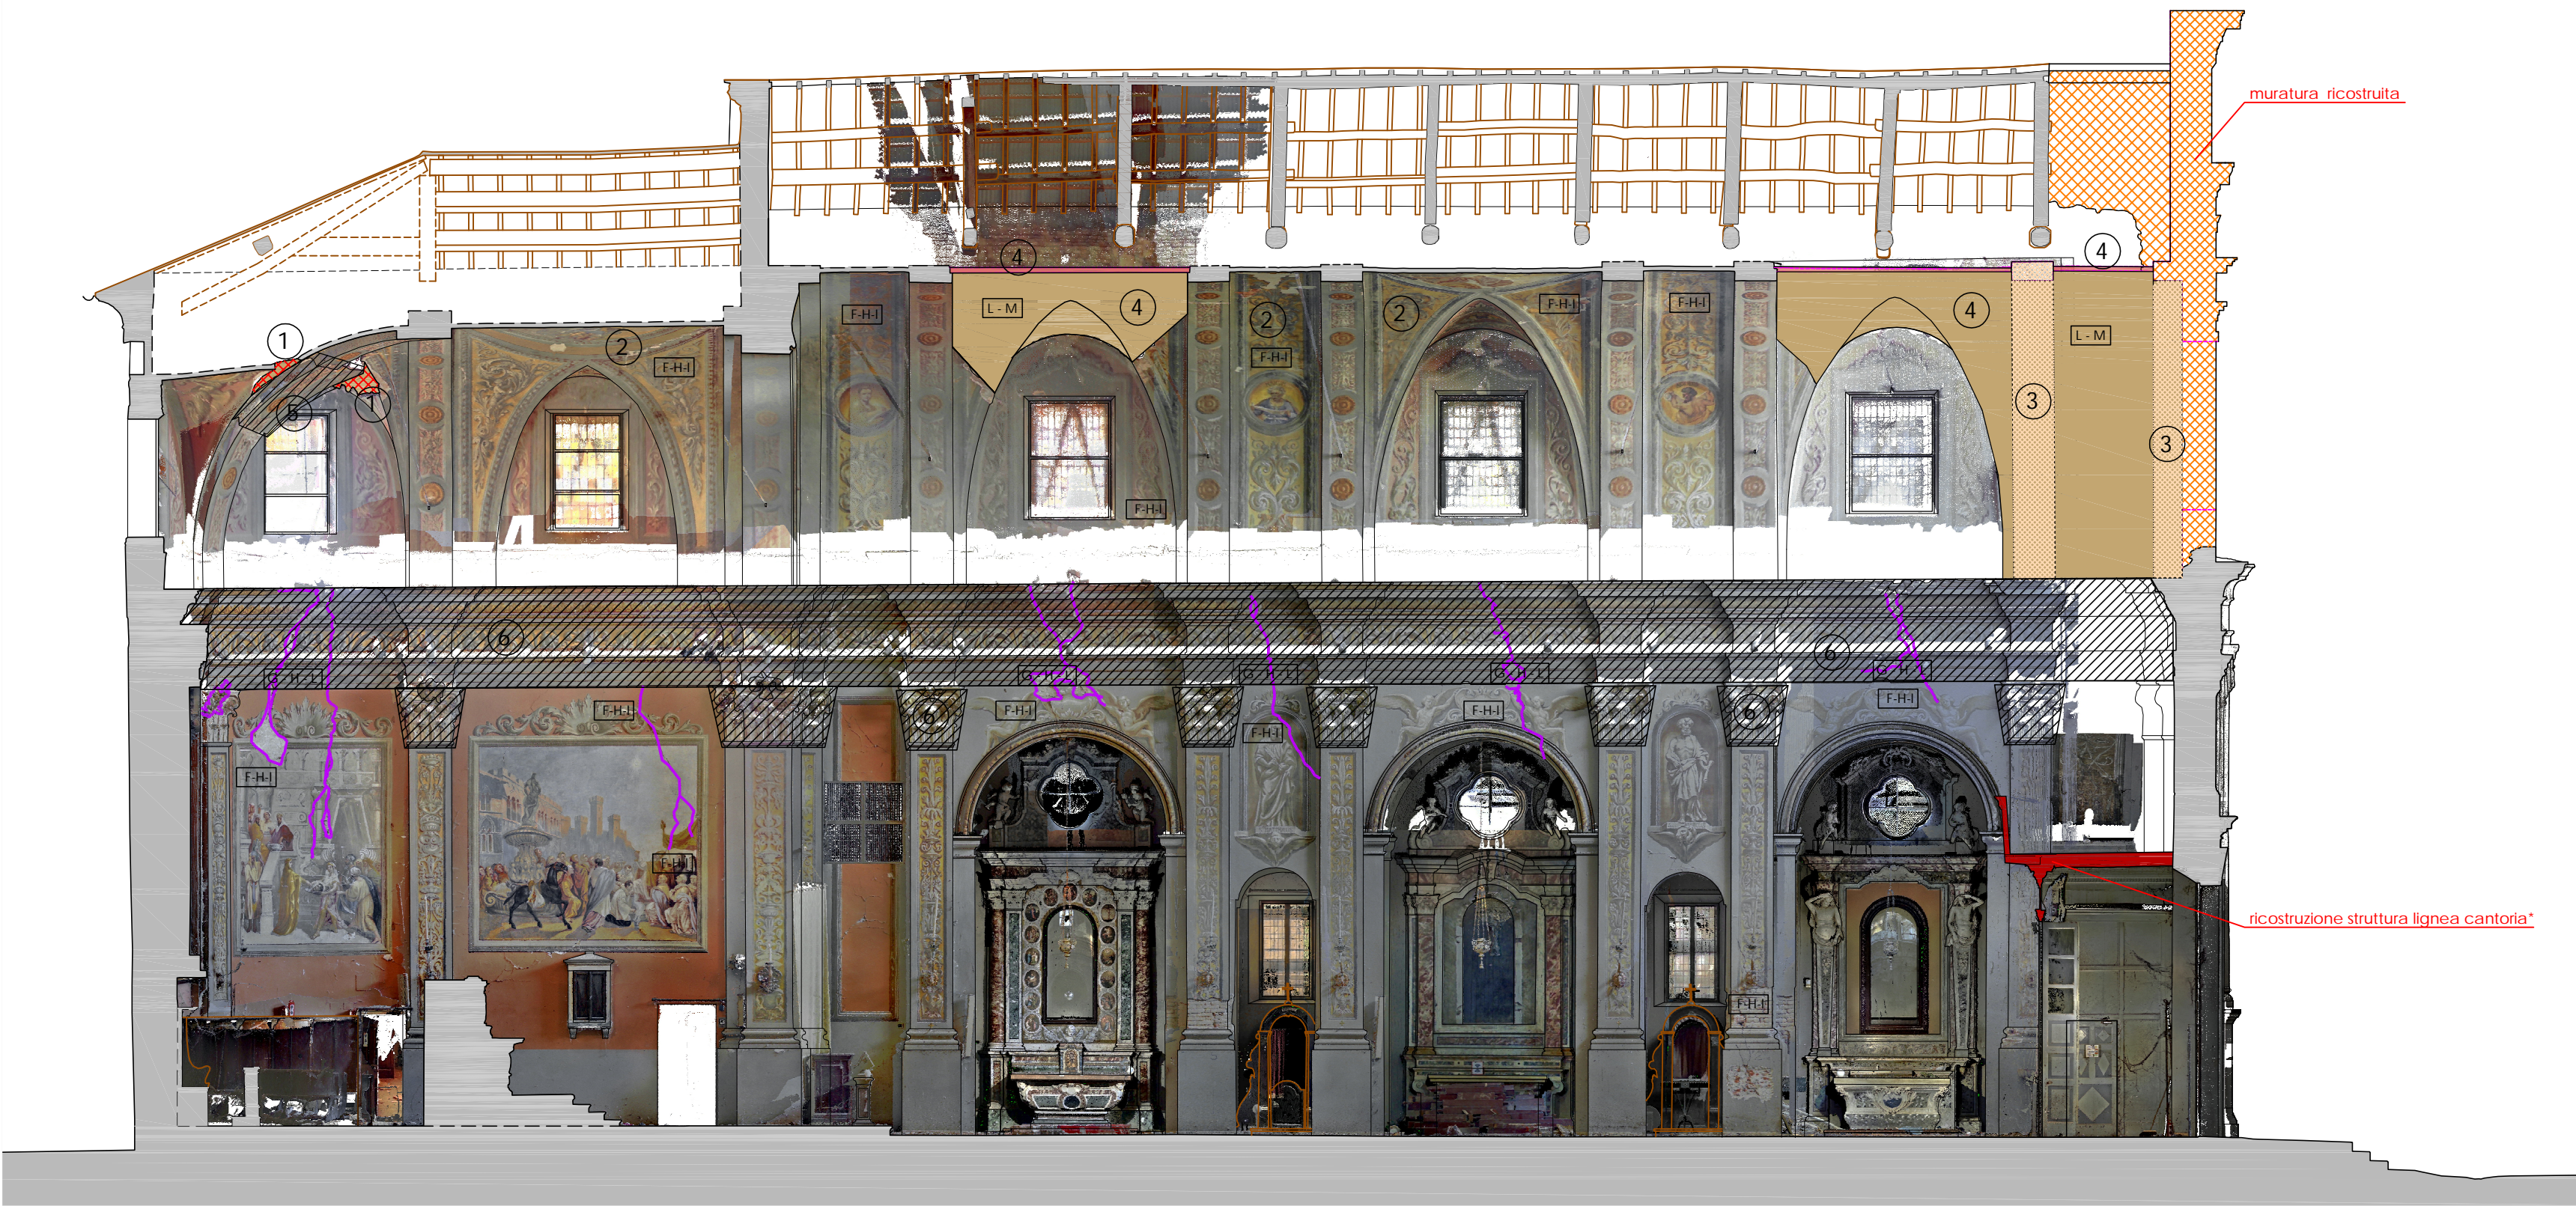
* N.B.: una volta che si potrà accedere alla cantoria in sicurezza per la verifica della struttura originaria rimasta in loco, verrà prodotto un disegno esecutivo delle opere lignee da eseguire per il ripristino della stessa. Tale progetto verrà inoltrato prima dell'esecuzione dei lavori alla Soprintendenza al fine di ottenere il parere di competenza

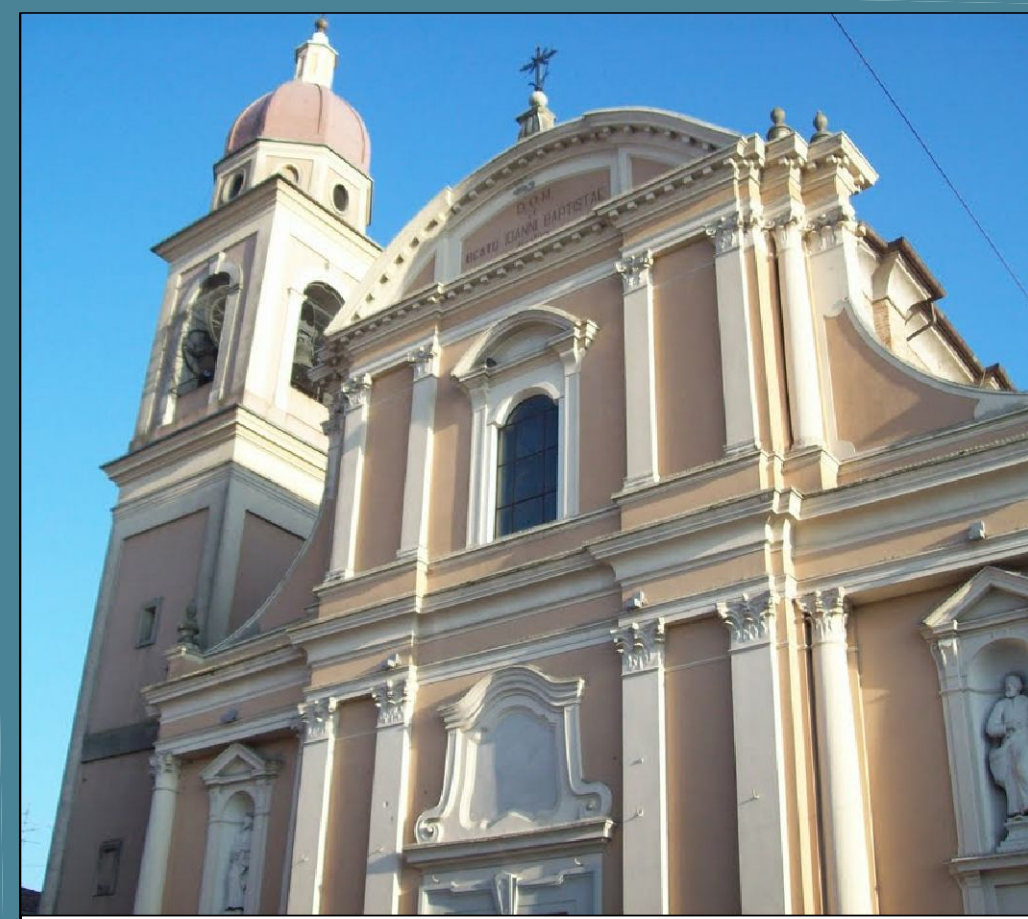
F-H-I

Una volta risarcite le fessurazioni con gli interventi (2) si eseguono le operazioni di restauro F-H-I - stuccature delle lesioni e reintegrazione, mancanze di intonaco con idonea malta - ritocchi pittorici con tecnica a rigatino oppure a velatura.
