REGIONE LOMBARDIA	
  PROVINCIA DI MANTOVA	
  COMUNE DI MOGLIA	
  DIOCESI DI MANTOVA UFFICIO BENI CULTURALI ECCLESIASTICI T. 037619511 F. 037624400 beniculturali@diocesimantova.it   RESPONSABILE DEL PROCEDIMENTO Arch. Alessandro Campora

PROPRIETA' PARROCCHIA DI MOGLIA PARROCO - LEGALE RAPPRESENTANTE DON ALBERTO FERRARI Piazza D.A.Ghiddini - 46024 Moglia (Mn) - Tel 0376/598062	
OGGETTO INTERVENTI DI RISTRUTTURAZIONE E RECUPERO FUNZIONALE DELLA CHIESA PARROCCHIALE "SAN GIOVANNI BATTISTA" DI MOGLIA (MN) A SEGUITO DEGLI EVENTI SISMICI DEL MAGGIO 2012	
TAVOLA A.3.08	
PROGETTO ESECUTIVO	
PROGETTO DI RESTAURO RESTAURO PARETI - SEZIONE E-E E SEZIONE F-F	
PROGETTO ARCHITETTONICO E STRUTTURALE VIA A. SACCHI N. 6 - 46100 MANTOVA - TEL. 0376 222683 - FAX: 0376 750904 E-MAIL: alberto.mani@studiosccc.comp.it ING. ALBERTO MANI ARCH. LUCIANO PASTORIO ING. PAOLO RAVELLI	
COLLABORATORI ARCH. ARRIGO ROVERSI - ARCH. MARCO ESORNATI - ING. LEO TRALDI	
IMPIANTI MECCANICI ING. RENATO BORRINI VIA CREMONA N. 27/A - 46100 MANTOVA TEL. 0376 262998 - FAX: 0376 268896 - E-MAIL: studioborrini@ing.it	
IMPIANTI ELETTRICI STUDIO TECNICO ASSOCIATO EL-TEC - P.I. DAVIDE MORETTO VIA CATANIA N. 1/A - 46031 BAGNOLO SAN V

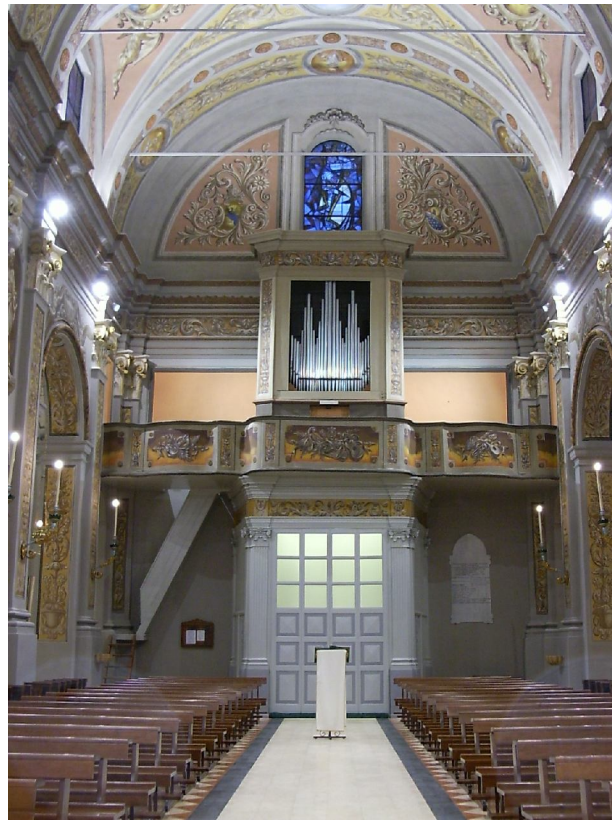
SEZIONE F-F

parete di facciata ricostruita e intonaco a base di malta di calce - interventi M - N - velatura di intonazione e ricostruzione delle geometrie di decoro

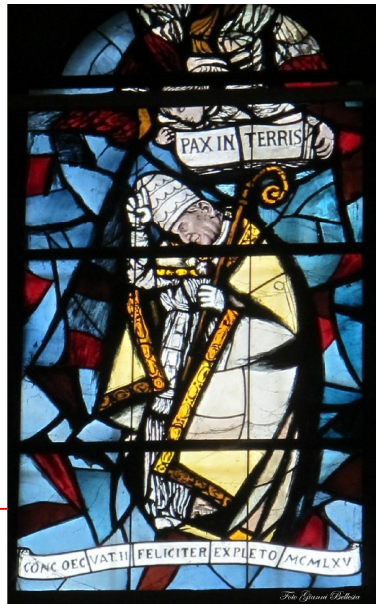
Nuova velatura come originale

PARETE DI FACCIATA RICOSTRUITA interventi M - N vedi TAV. A.2.04 TAV. A.2.05 TAV. A.2.06
