**INTERVENTI DI RISTRUTTURAZIONE E RECUPERO FUNZIONALE DELLA CHIESA PARROCCHIALE "SAN GIOVANNI BATTISTA" DI MOGLIA (MN) A SEGUITO DEGLI EVENTI SISMICI DEL MAGGIO 2012**

**PROGETTO ESECUTIVO**

**STATO DI PROGETTO**

**SEZIONE G-G E SEZIONE H-H**

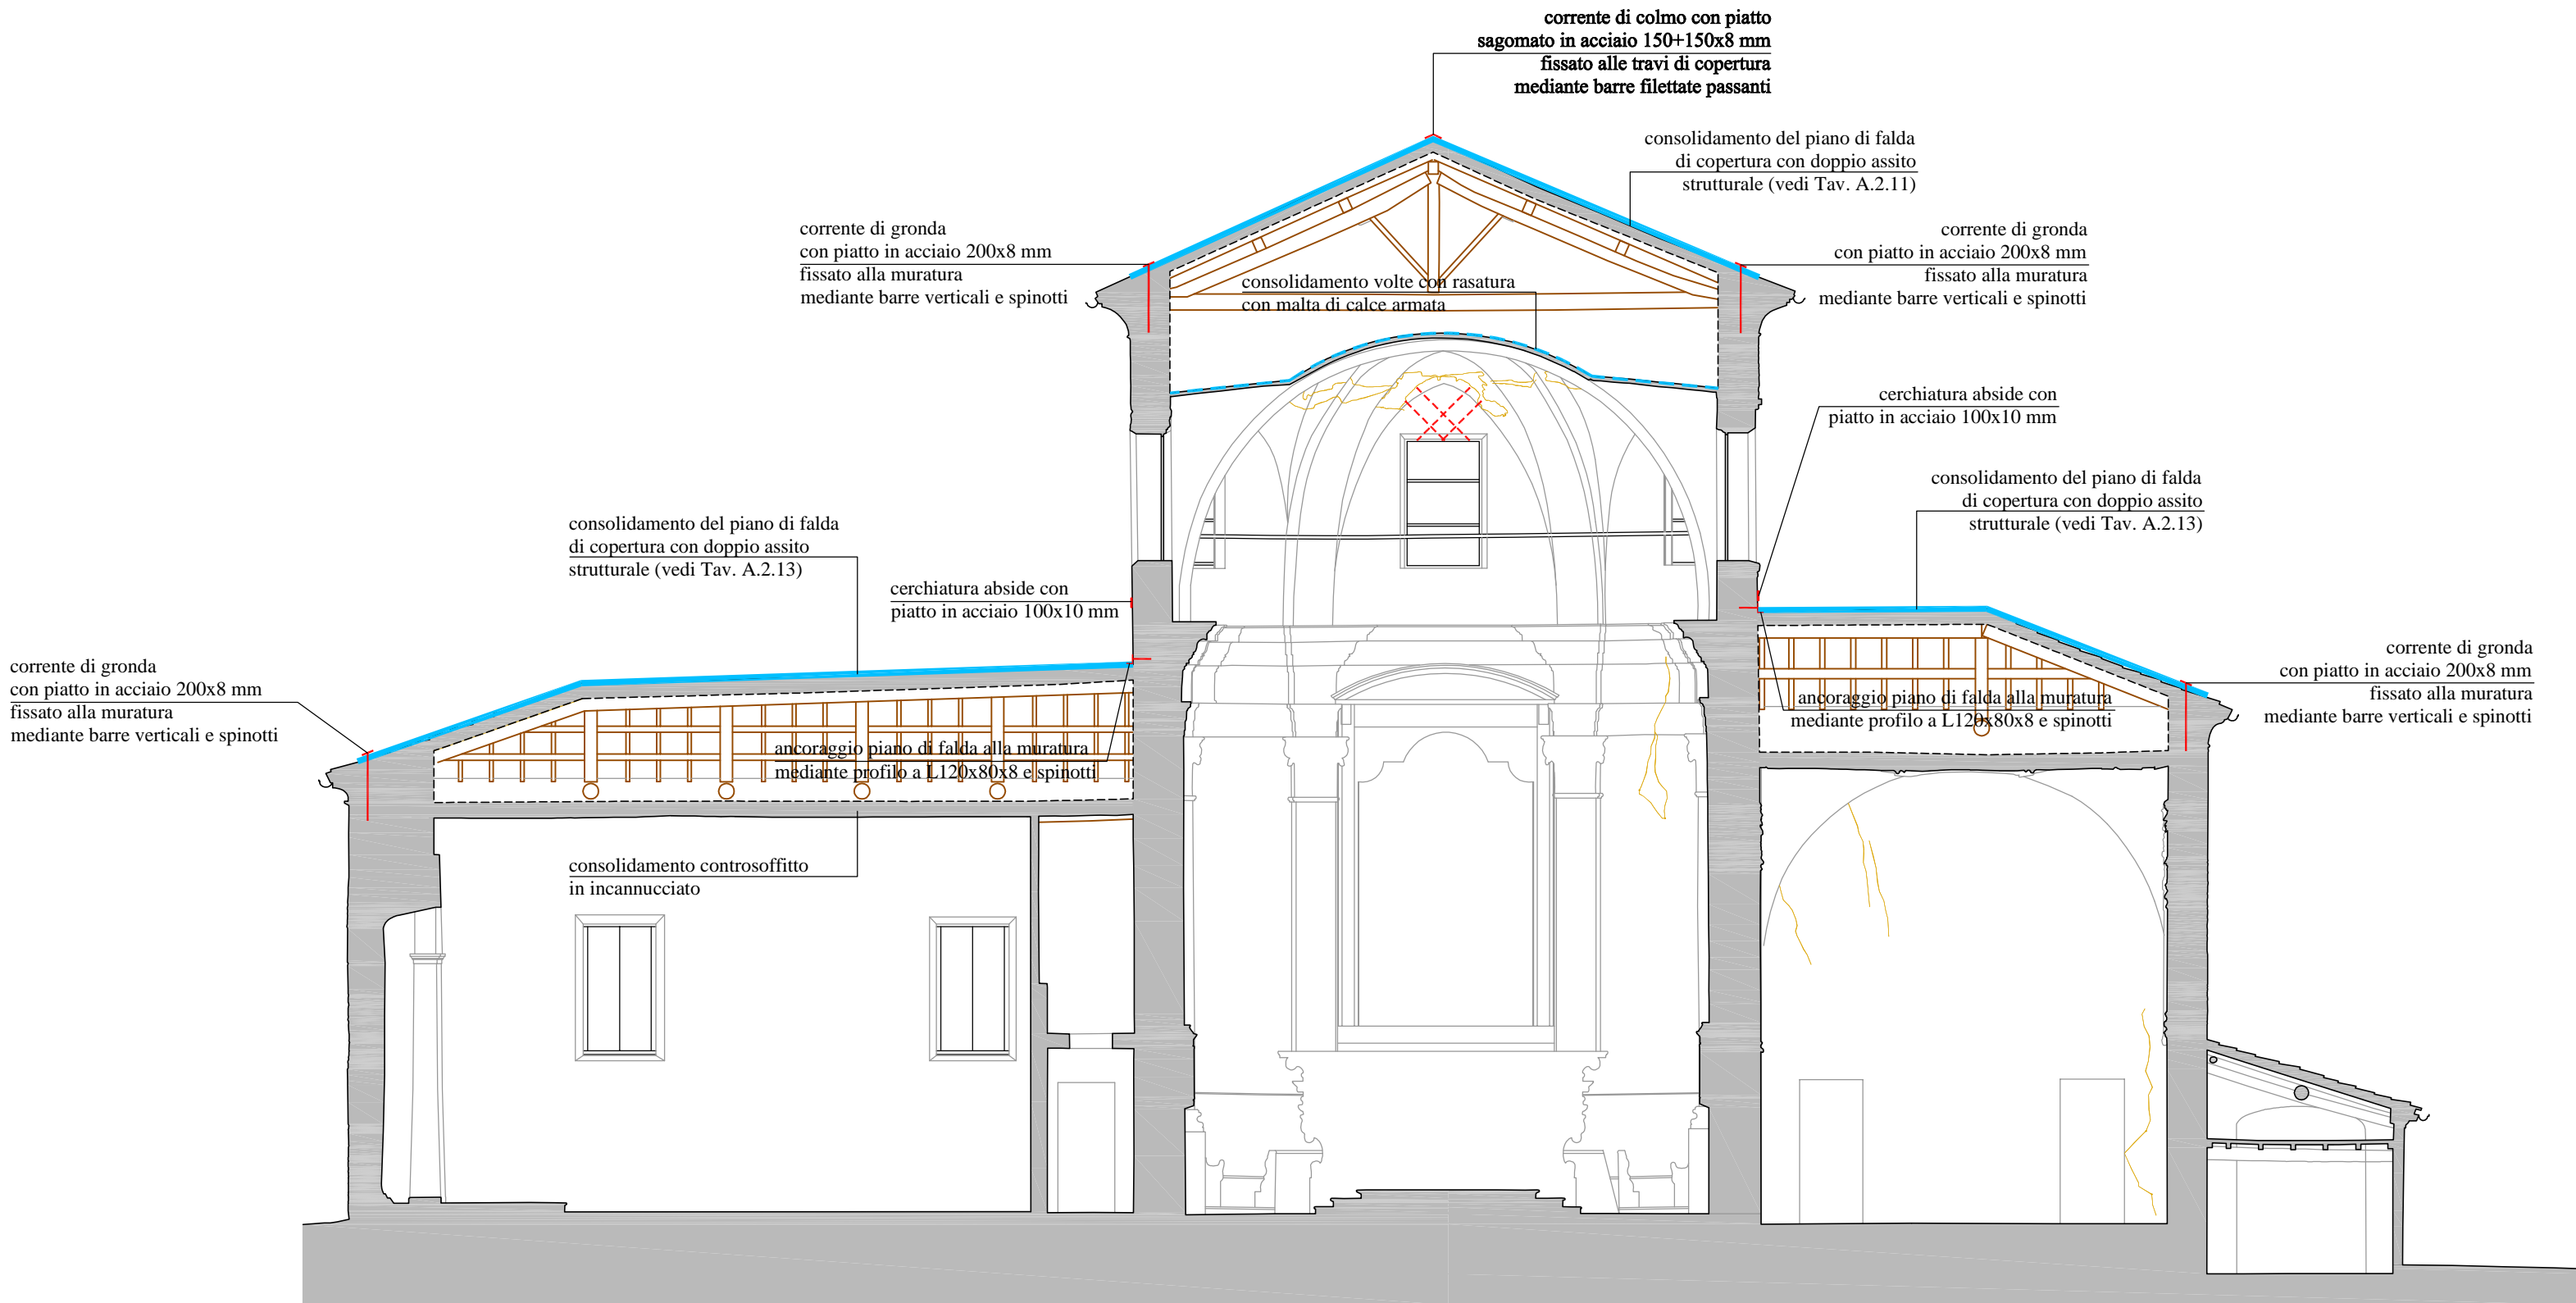
SEZIONE G-G

cuciture con barre elicoidali posate a secco
-

ripristino delle lesioni principali con colli di miscela legante e/o mediante l'inserimento di cunei
