INDIVIDUAZIONE DEGLI INTERVENTI SULLE VOLTE  
Scala 1:200

<p><b>REGIONE LOMBARDIA</b></p> <p><b>PROVINCIA DI MANTOVA</b></p> <p><b>COMUNE DI QUISTELLO</b></p>	
<p><b>DIOCESI DI MANTOVA</b></p> <p>UFFICIO BENI CULTURALI ECCLESIASTICI</p> <p>T 0376319811 F 0376224740</p> <p>beniculturali@diocesidimantova.it</p> <p><b>S. E. E. s.r.l.</b></p> <p>RESPONSABILE DEL PROCEDIMENTO</p> <p>Arch. Alessandro Campera</p>	
<p><b>VARIANTE DI RIASSETTO</b> Post Aut. n° 20760 del 23.12.2015</p> <p>Proprietà</p> <p><b>"PARROCCHIA DI SAN BARTOLOMEO APOSTOLO" DI QUISTELLO</b></p> <p>PARROCO - LEGALE RAPPRESENTANTE DON ROBERTO BUZZOLA</p> <p>via C. Battisti, 22 - 46026 Quistello (MN) - Tel 0376 618141</p>	
<p>Oggetto</p> <p><b>PROGETTO DI CONSOLIDAMENTO STRUTTURALE E RESTAURO DELLA CHIESA PARROCCHIALE IN CONSEGUENZA AGLI EVENTI SISMICI DI MAGGIO 2012</b></p>	
<p>Titolo</p> <p><b>OPERE STRUTTURALI - Interventi su volte e murature</b></p>	
<p>Progetto ARCHITETTONICO</p> <p><b>Arch. Giorgio Gabrieli</b></p> <p>Via Aia Madama n° 1</p> <p>46035 Ostiglia (MN)</p> <p>TEL: 0386 800192</p> <p>E-MAIL: studio@architettogabrieli.com</p>

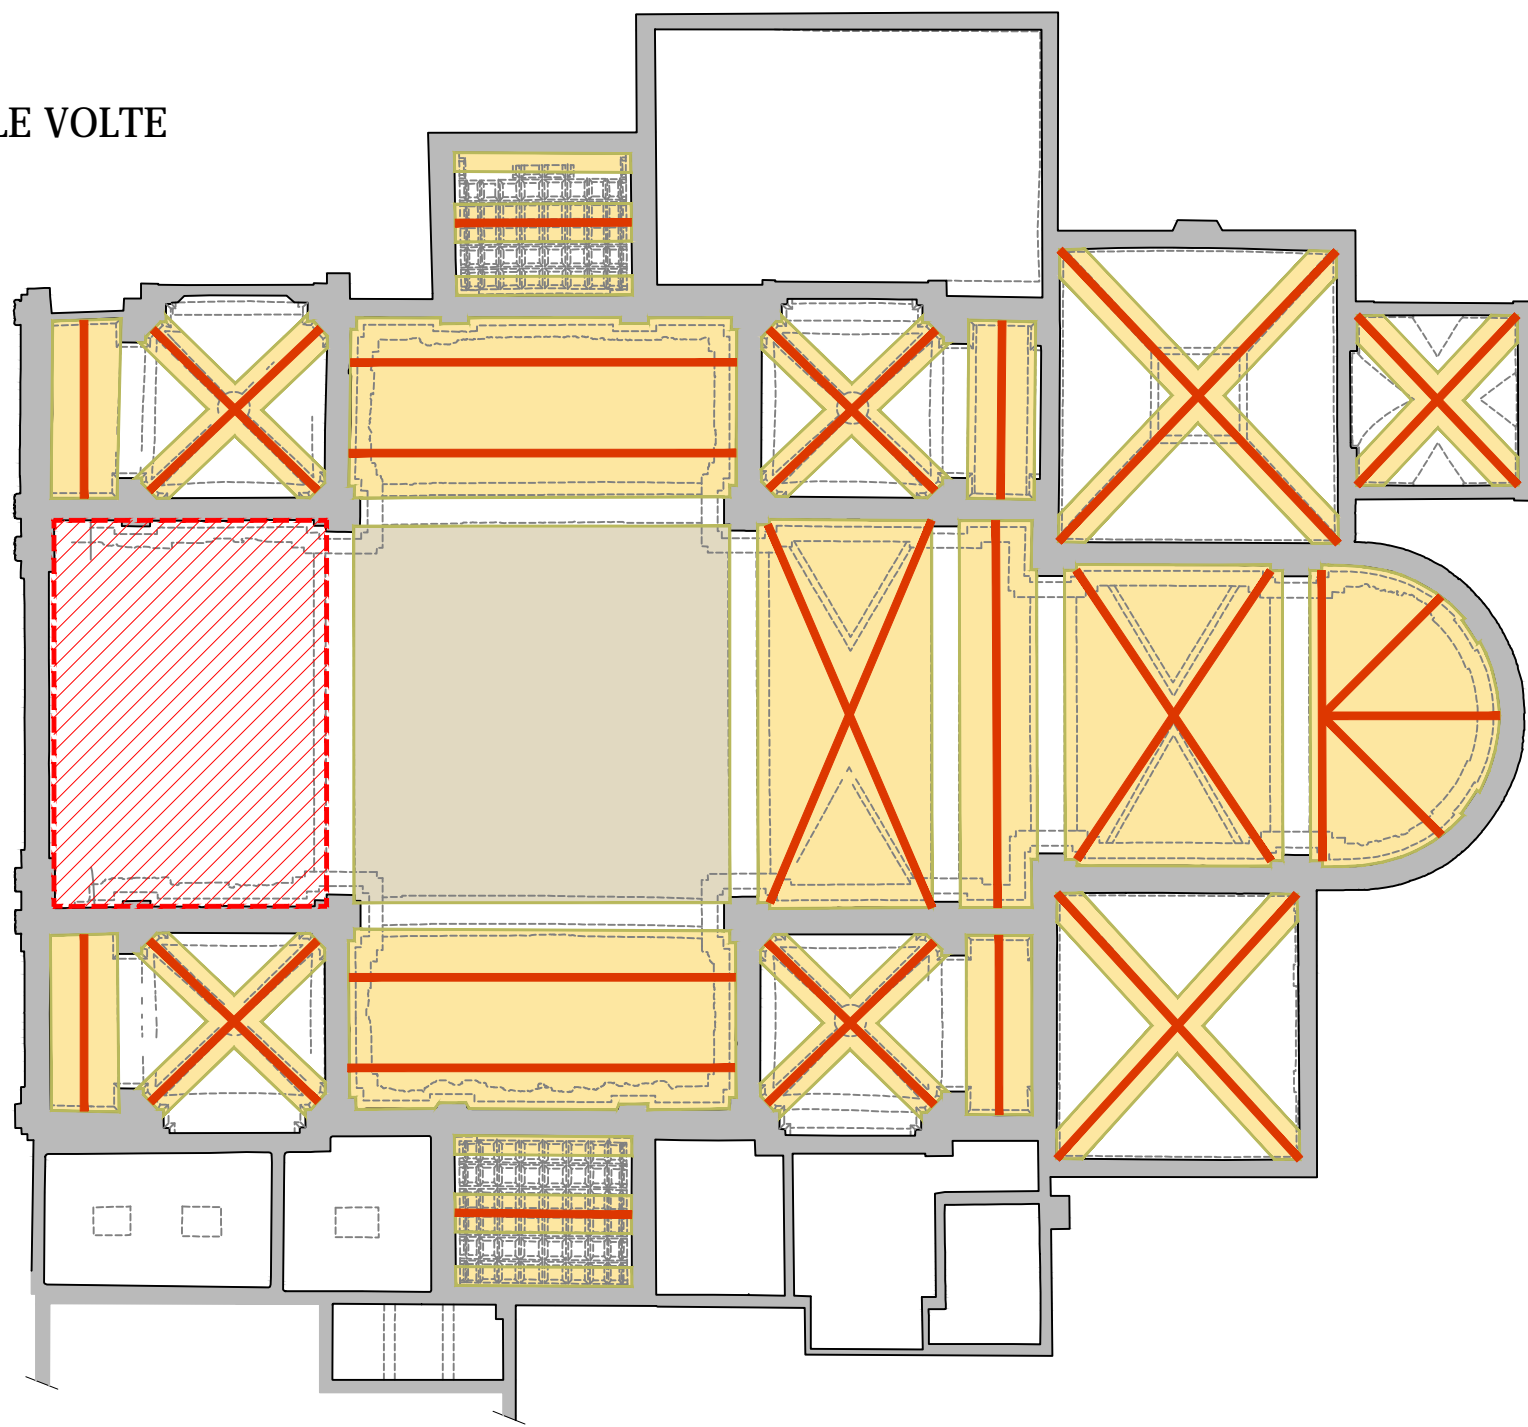
- Consolidamento delle volte in laterizio con rete in fibra PBO in matrice pozzolanica
- Consolidamento delle volte in legno mediante la posa in opera di tavole in abete opportunamente collegate alle centine esistenti e la successiva applicazione di rinforzo strutturale composto da fibre in matrice inorganica ecocompatibile previa pulizia e preparazione del supporto
- Realizzazione di frenelli in muratura di mattoni pieni sp. 28 cm per irrigidimento estradosale della volta e ancoraggio della cappa
- Ricostruzione della volta di facciata crollata con struttura lignea portante collegata alle murature esistenti con spinotti metallici

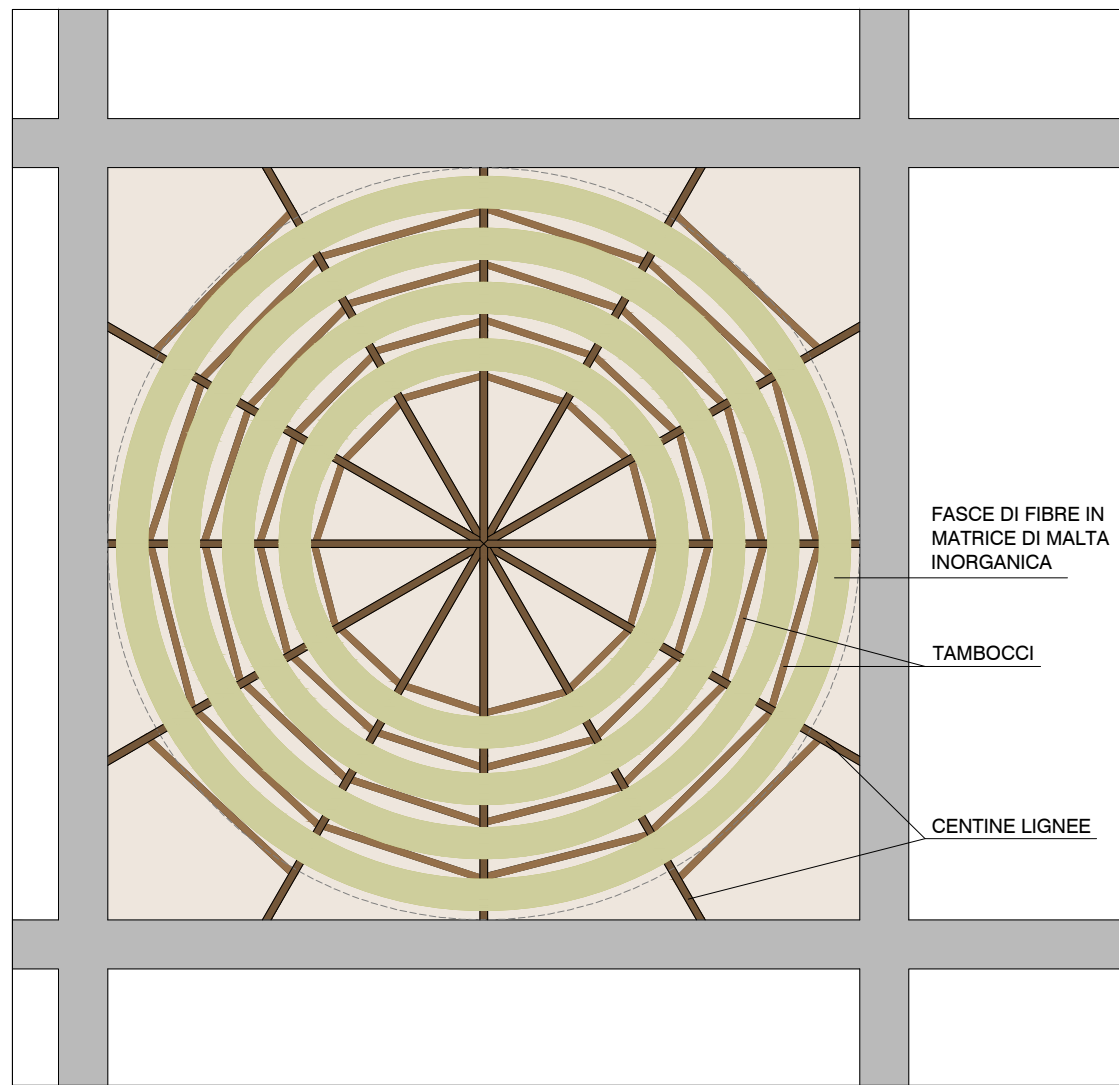
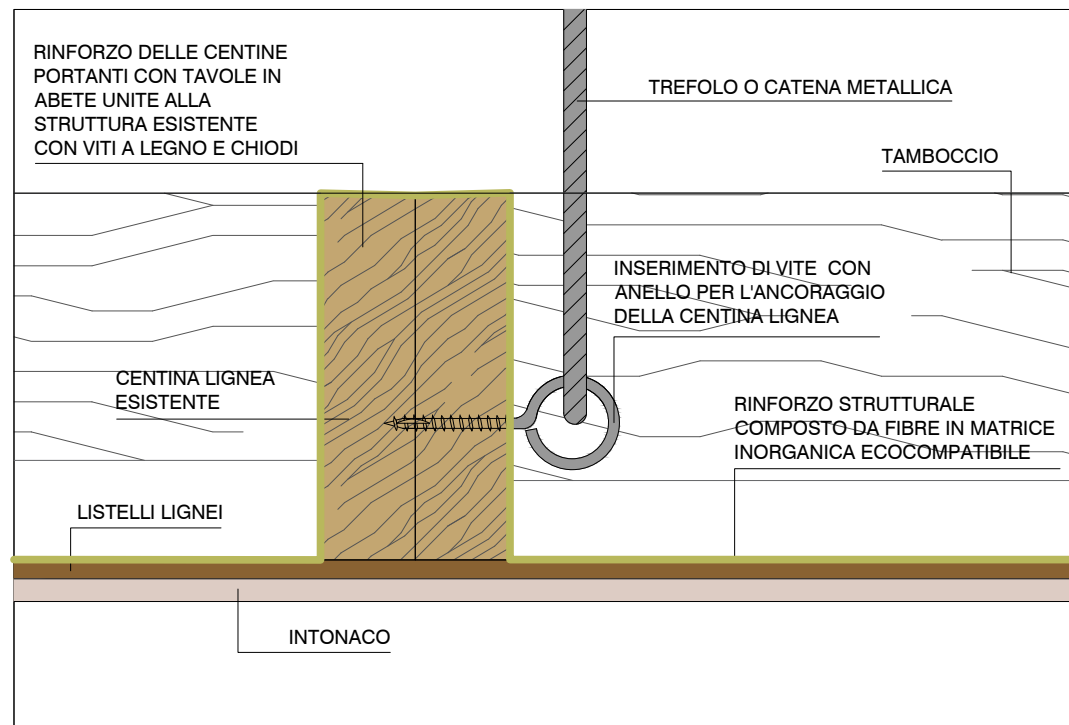
PARTICOLARE DEL RINFORZO DELLA STRUTTURA LIGNEA

Consolidamento della cupola lignea mediante l'applicazione di rinforzo strutturale composto da fibre in matrice inorganica ecocompatibile previa pulizia e preparazione del supporto.

N.B.: L'orditura delle centine lignee e la direzione di posa delle fasce sono state ipotizzate in quanto non sarà possibile rilevare la struttura estradosale della cupola fino al ripristino delle idonee condizioni di sicurezza
